TITULO: INFORME DEL ESTADO DE CONSERVACIÓN DE UN TRAMO DE ACERA-BICI

SITUACIÓN: AVDA. DE LA PESETA, CARABANCHEL, MADRID

REDACTOR: R. de A.G.

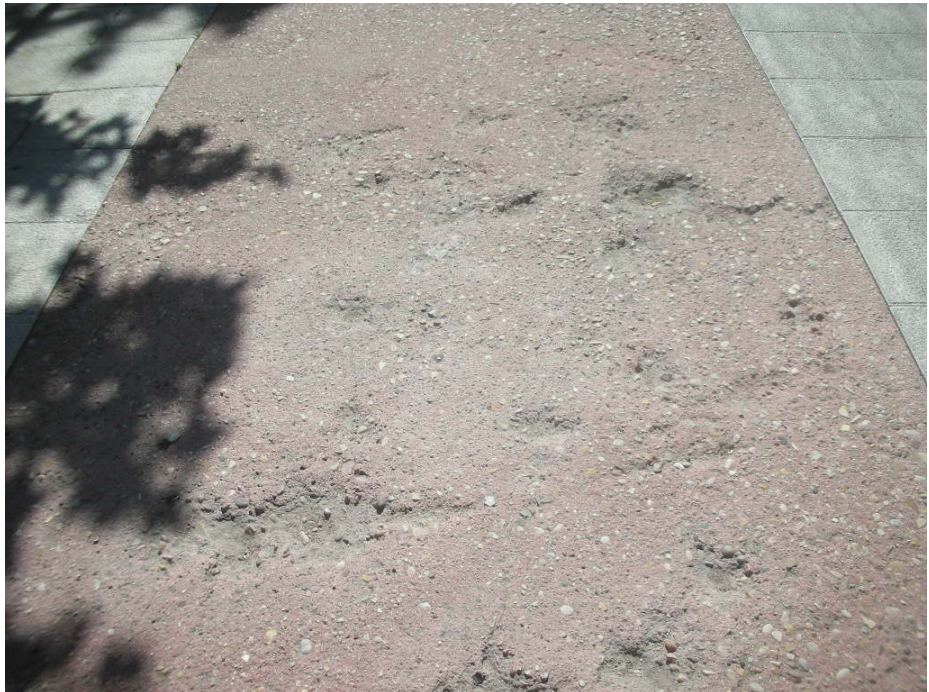
R11	Bache
<p><i>Cavidades de forma redondeada, de varios tamaños producidas en el pavimento. Se da en presencia de materiales extraños en el hormigón: terrones de arcilla, cal viva o falta de homogeneidad en el mortero.⁹</i></p>

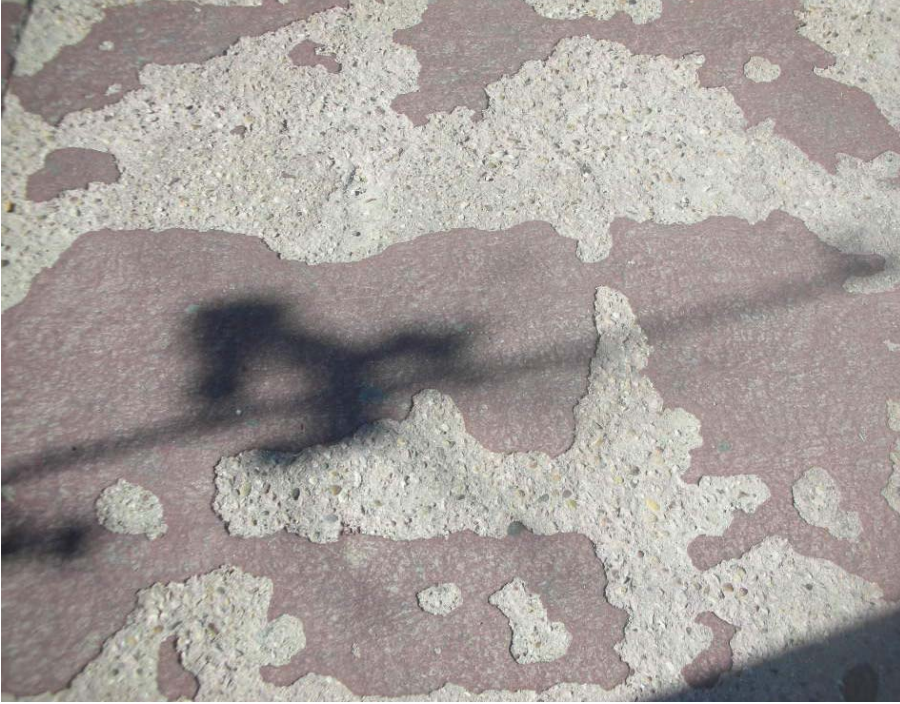
R12	Peladura
<p><i>Zona localizada en la que la capa de mortero – la de microhormigón, o reconstrucción de la capa de rodadura- se ha desprendido del firme: Causada por:</i></p> <ul style="list-style-type: none"> - <i>Acción del tráfico sobre una capa de rodadura mal realizada.</i> - <i>Espesor insuficiente de la capa de refuerzo.</i> - <i>Mala unión con la capa subyacente.</i> - <i>Mala dosificación.</i> ¹⁰

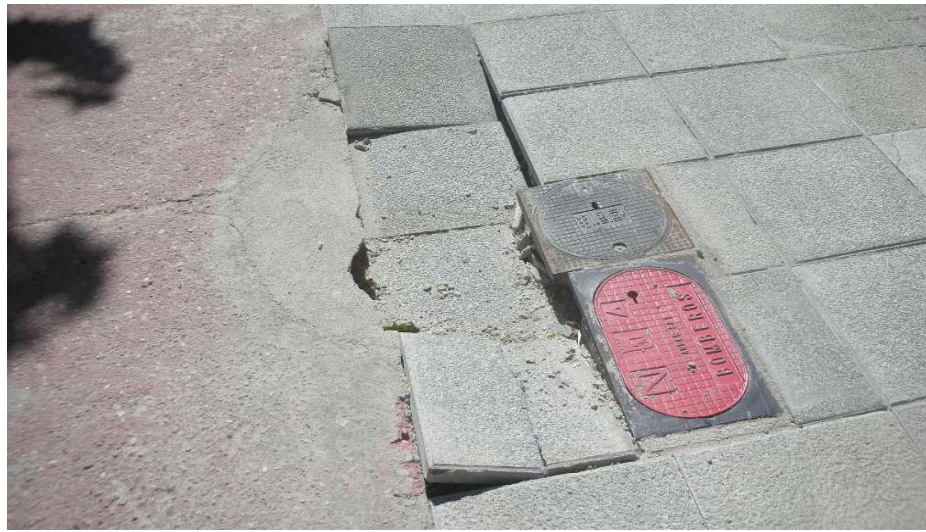
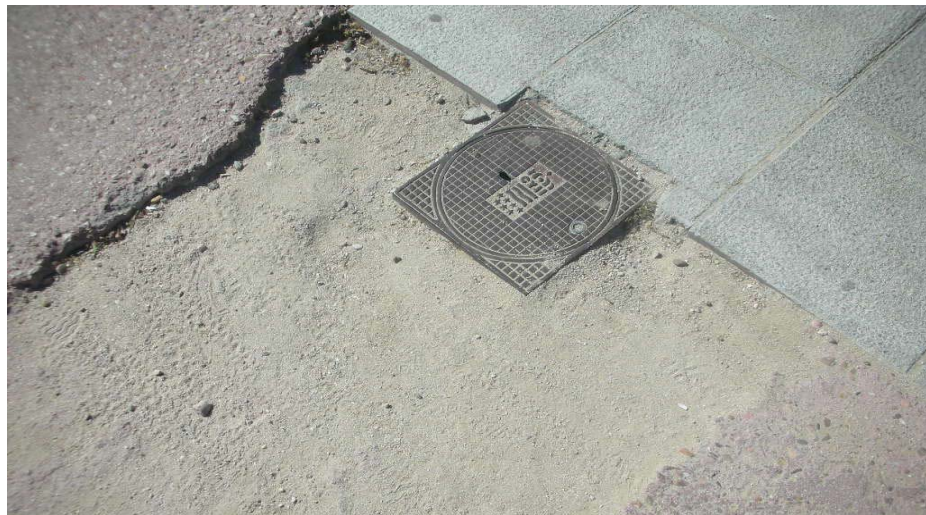
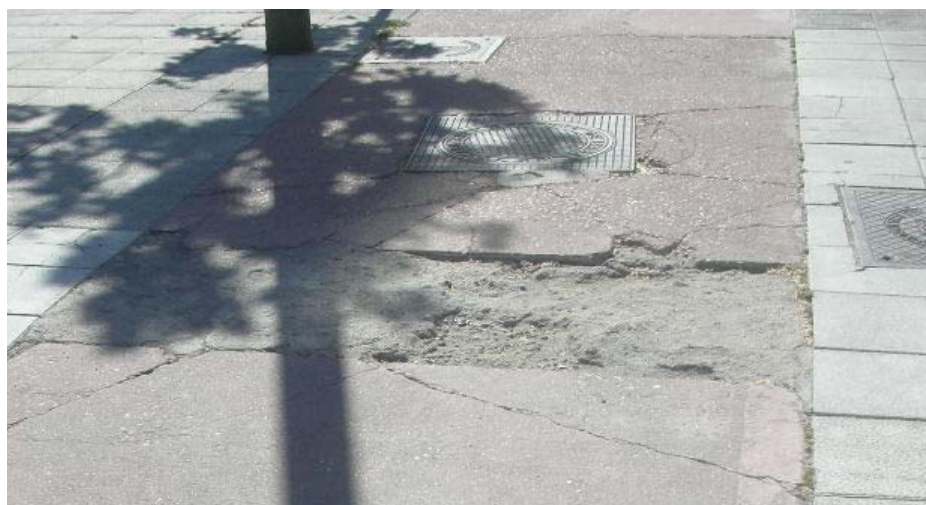
O5

Presencia de puntos de reparación deficientes bien en perímetro o en el propio firme de la vía.

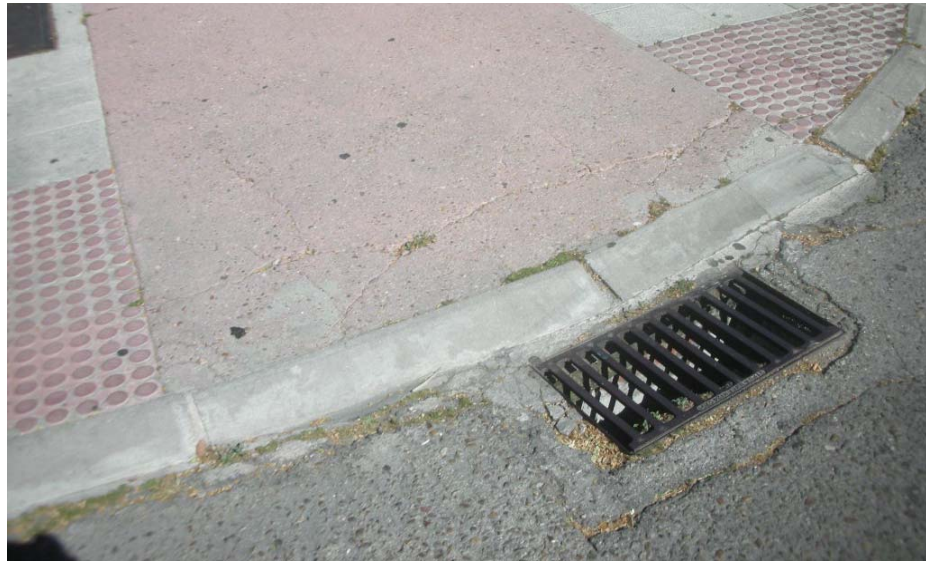
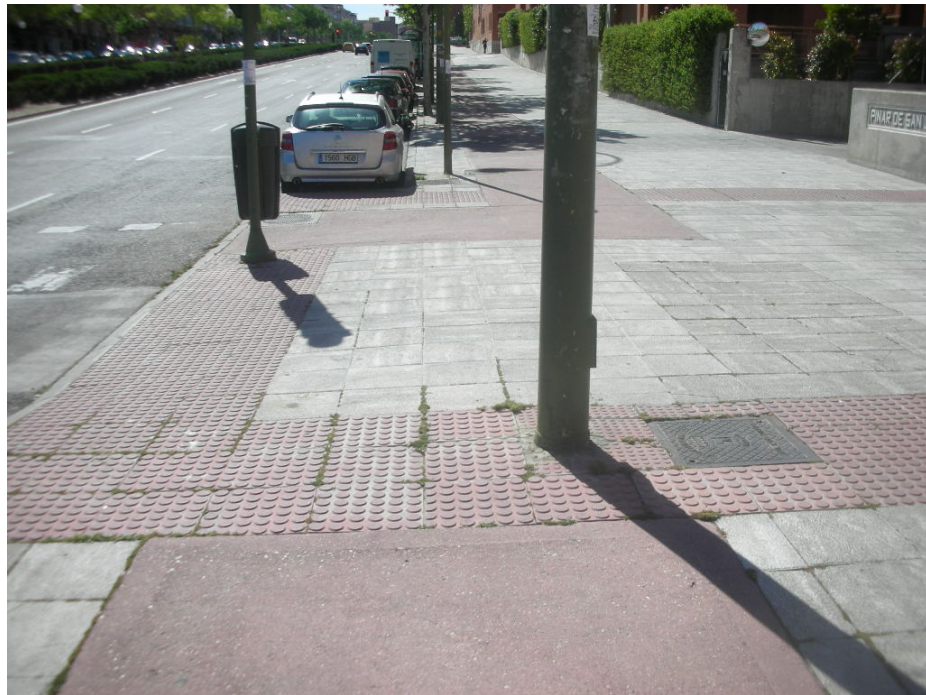
O6

Presencia de obstáculos puntuales pero en algunos casos de gran riesgo para los usuarios.

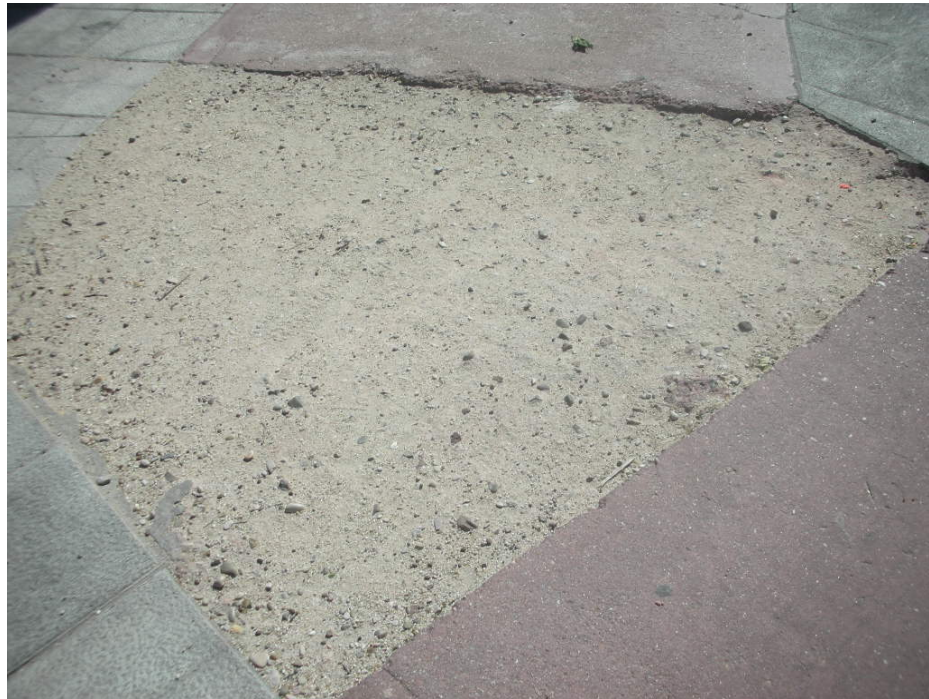
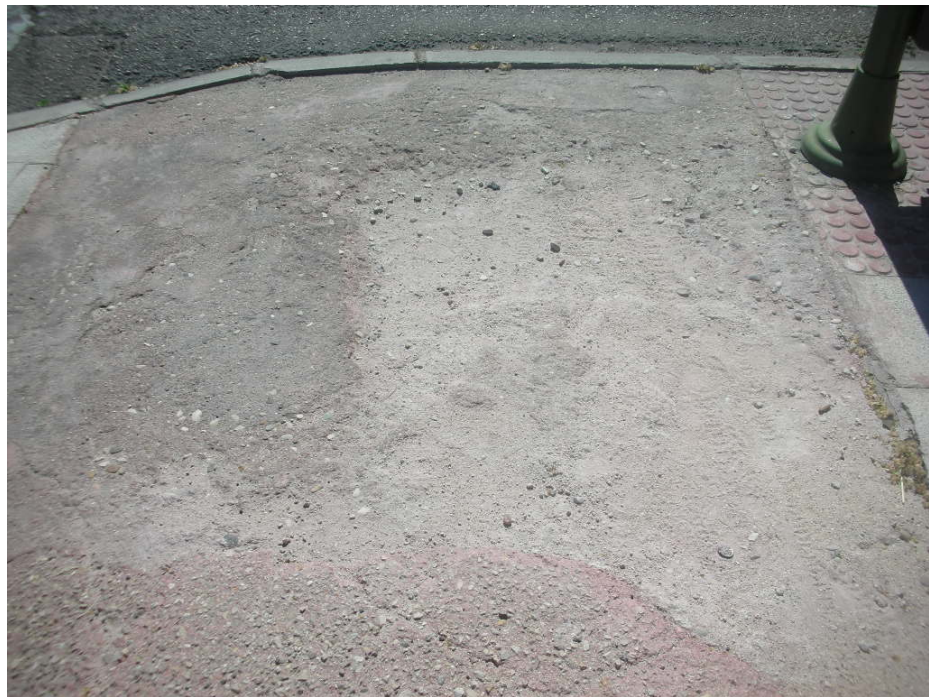
O7

Fase avanzada de deterioro por descascarillamiento con el resultado de la desaparición de al menos 3 cms. de la capa de rodadura. Sector inutilizado.

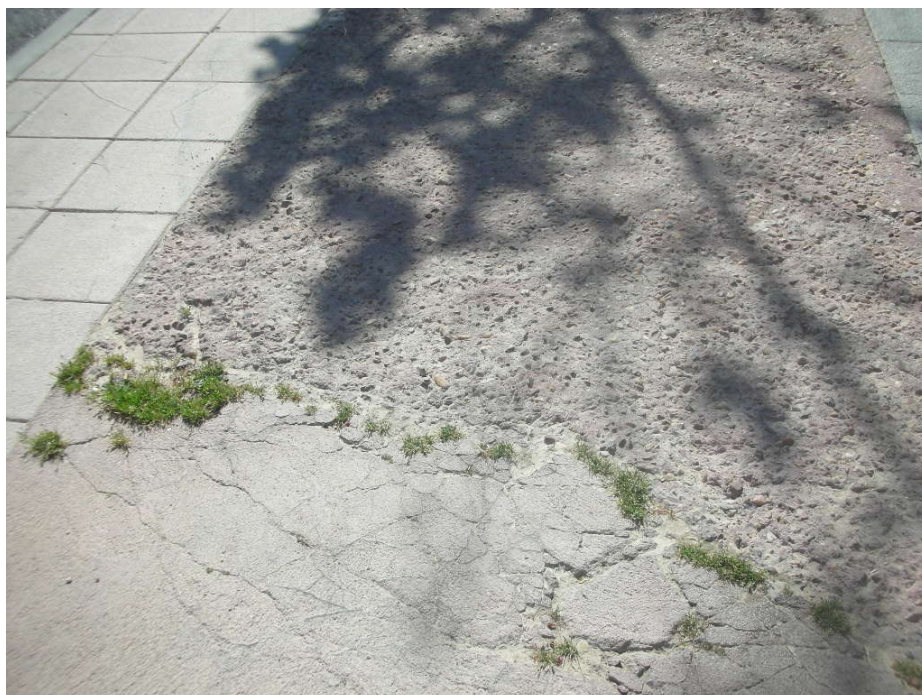
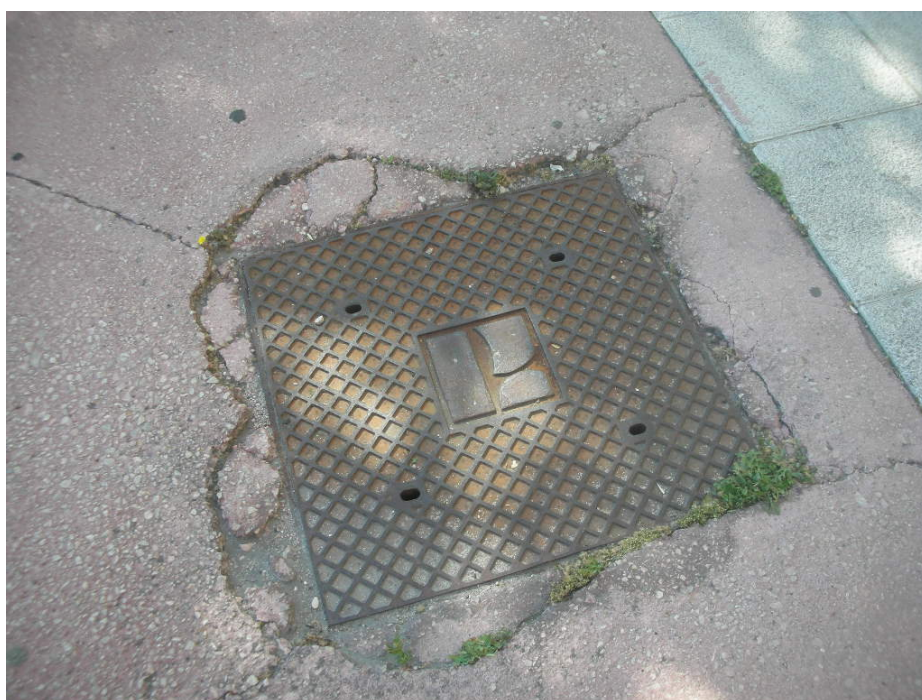
O8

Presencia de vegetación en los juntas y grietas.
