160 VPPB EN MANZANA 16, PLAN PARCIAL 5 “POZA DEL AGUA”

CONSTRUCTORA: CONDISA

Información del estado de obra

Fecha de redacción del informe: 28 de agosto de 2012

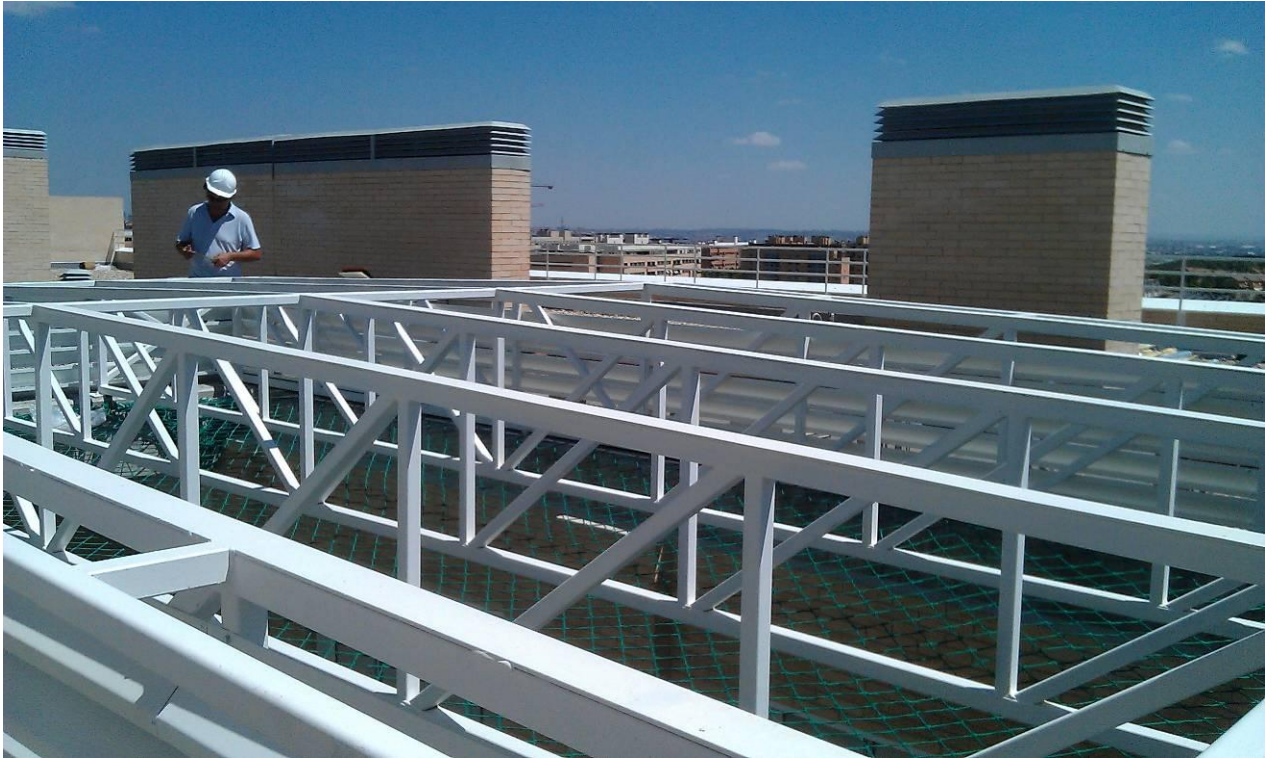
DETALLE DE CELOSÍAS PARA LUCERNARIO EN CUBIERTA

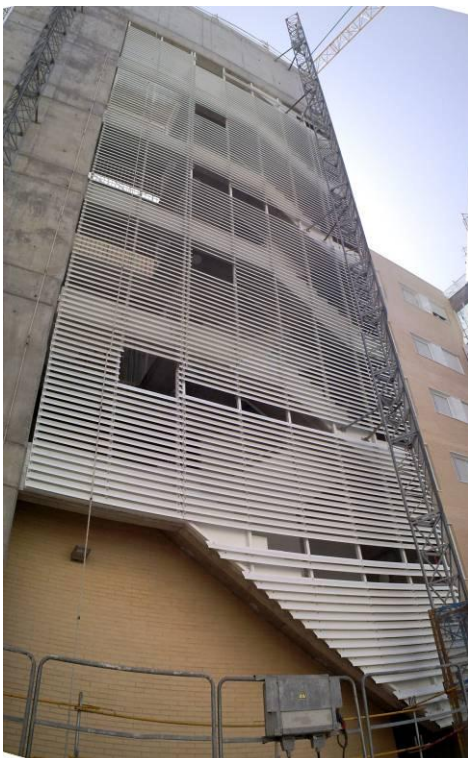
**DETALLE DE CIERRE DE CERRAJERÍA Y LAMAS EN ESCALERAS
(PORTAL 1)**

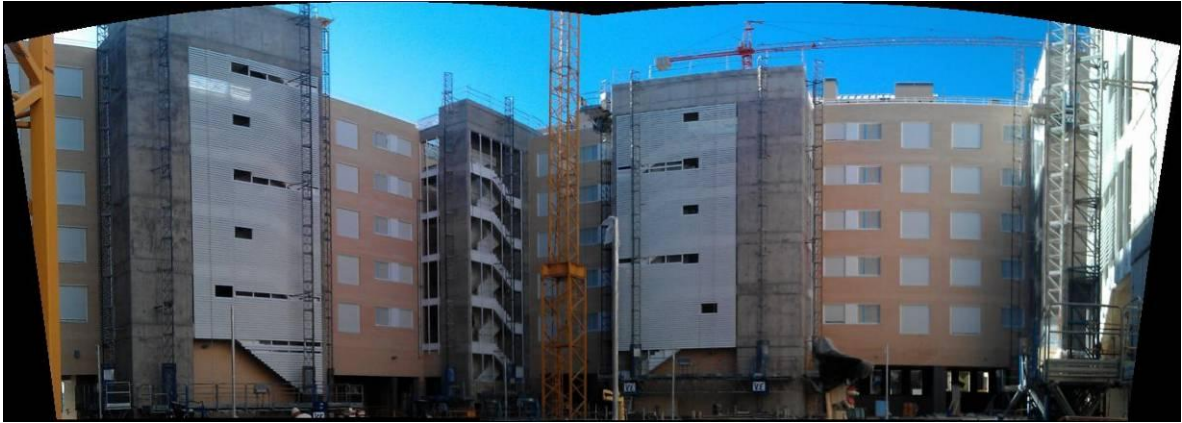
VISTA GENERAL DE FACHADA INTERIOR DE LA PARCELA (ESTRUCTURA Y LAMAS DE ESCALERAS DE PORTALES 1, 2 Y 3)

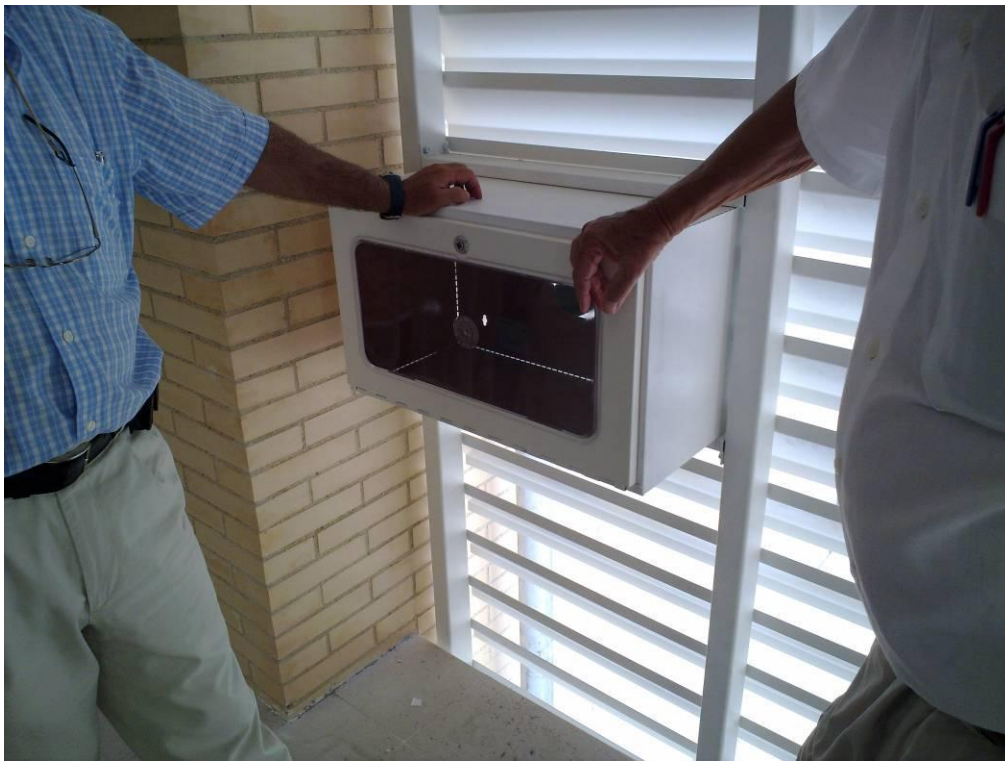
DETALLE DE CAJA PARA BOCA DE COLUMNA SECA DE INCENDIOS

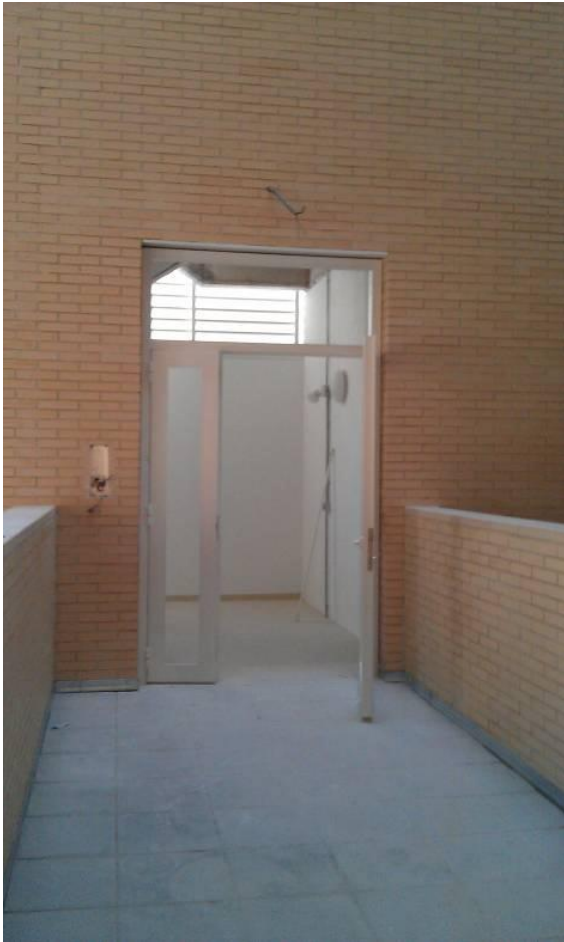
PUERTA DE ACCESO AL PORTAL

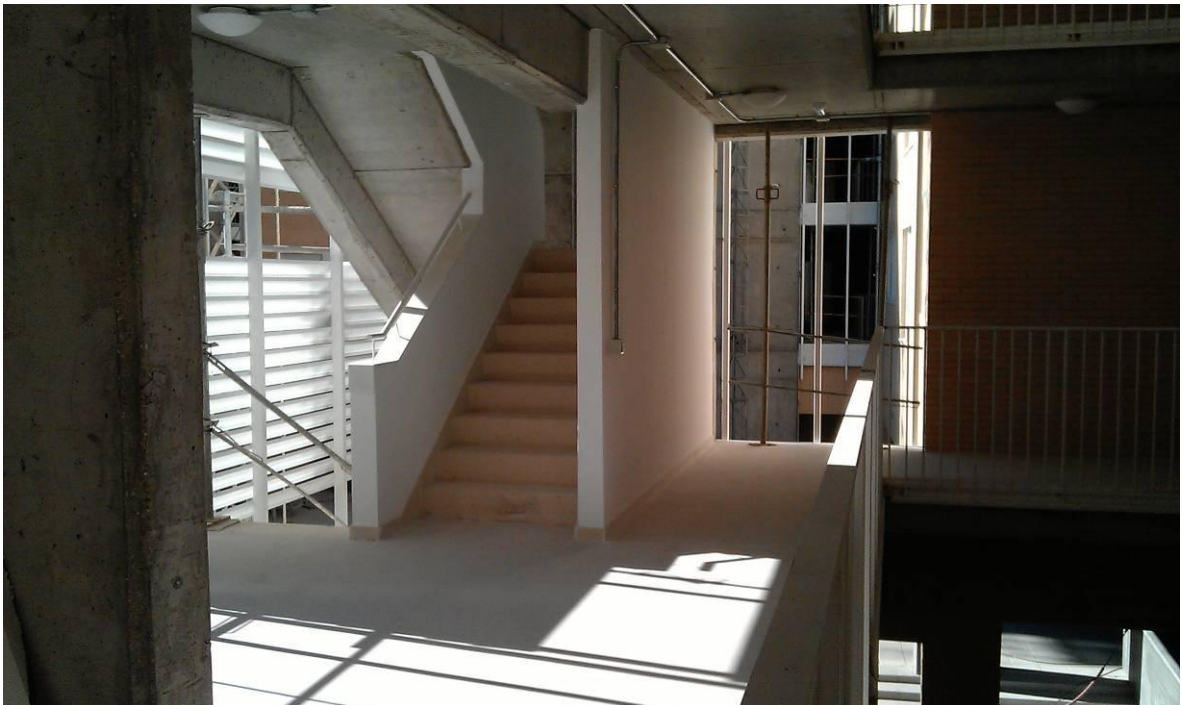
VISTA GENERAL DE ESPACIO COMÚN A FALTA DE INSTALAR LAMAS LATERALES (EN EL FONDO DE LA FOTOGRAFÍA). EL HORMIGÓN SE HA LIMPIADO Y SE HAN PINTADO EL RESTO DE PARAMENTOS VERTICALES

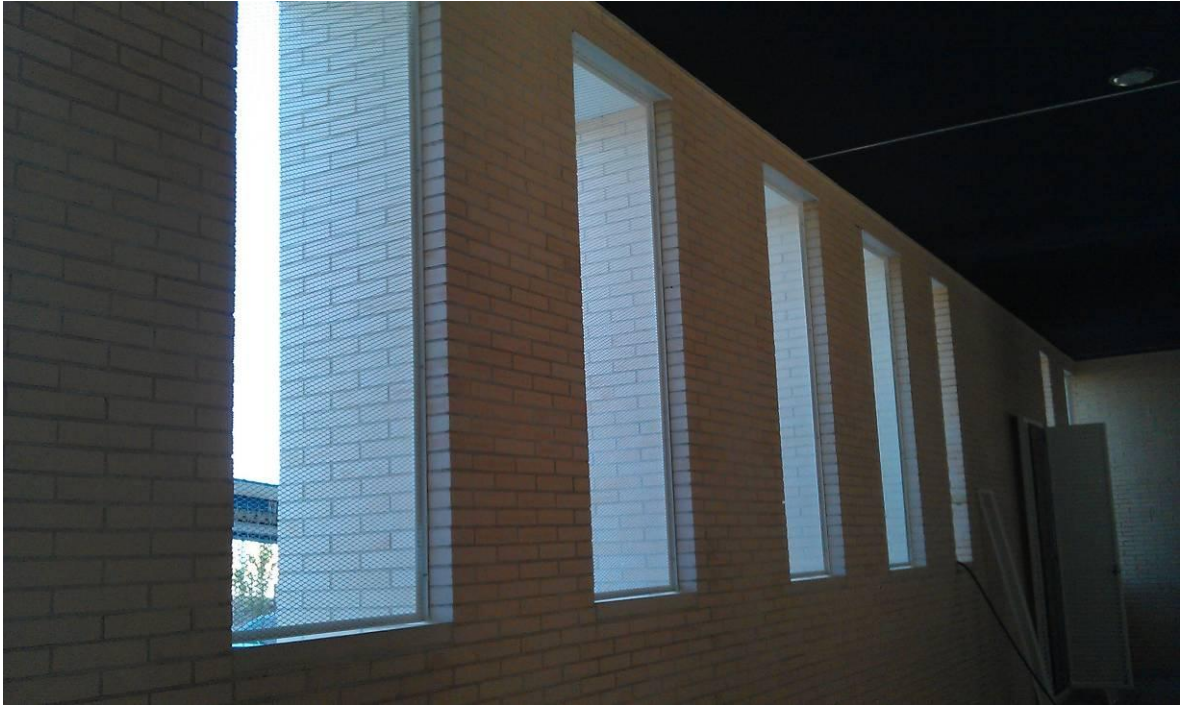
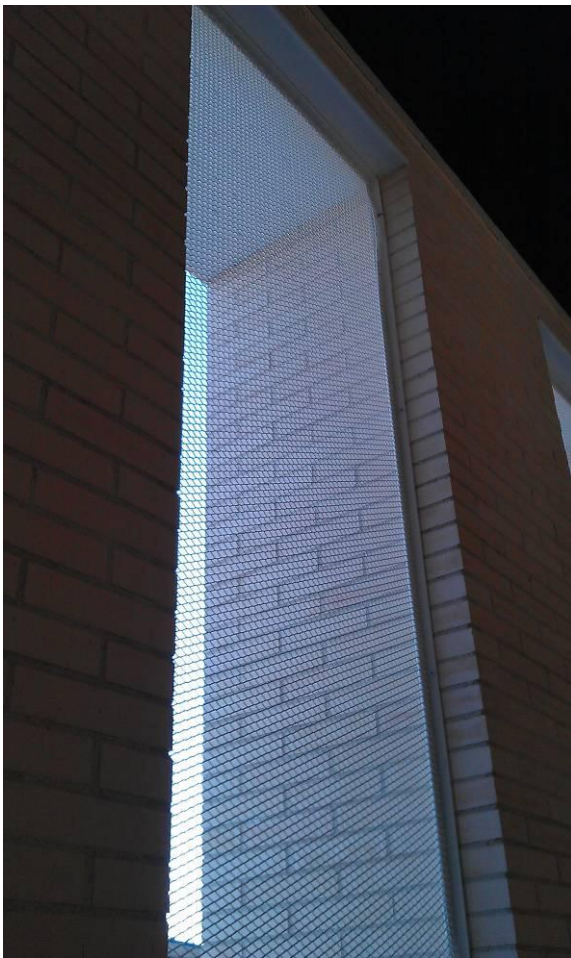
Han comenzado los trabajos de colocación de la cerrajería tipo deployé en planta baja, estando completada en algo menos del 50% de la parcela.

CERRAJERÍA DEPLOYÉ COLOCADA EN PLANTA BAJA, EN ZONA DE SOPORTALES)

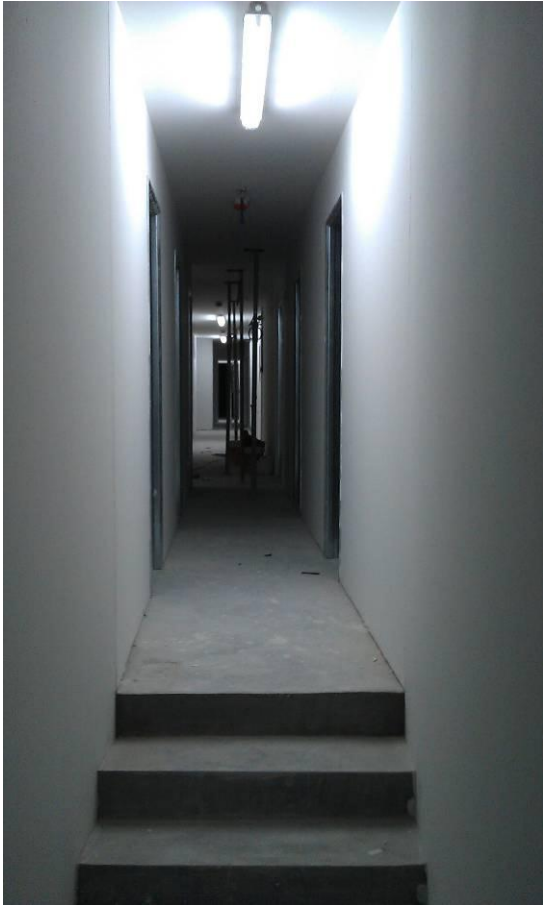
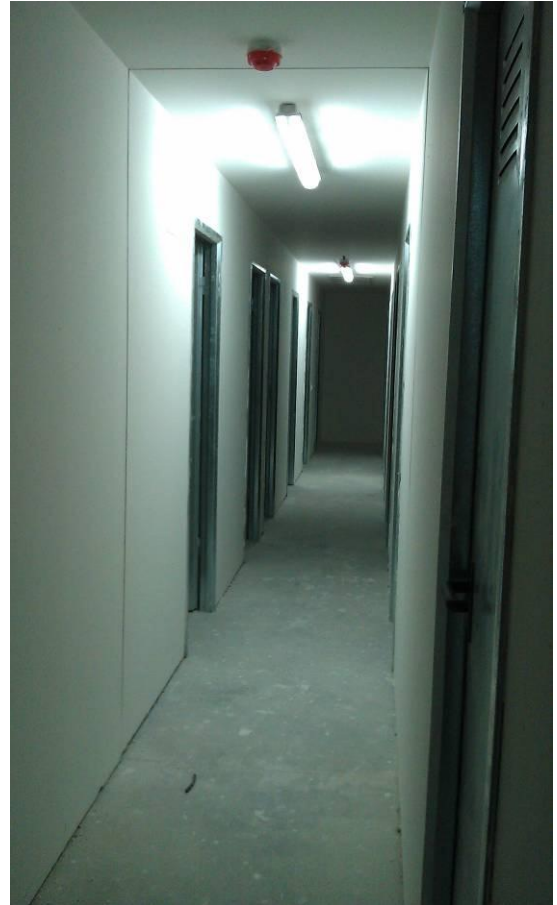
ZONA DE PASILLO DE TRASTEROS: PARAMENTOS VERTICALES Y HORIZONTALES PINTADOS

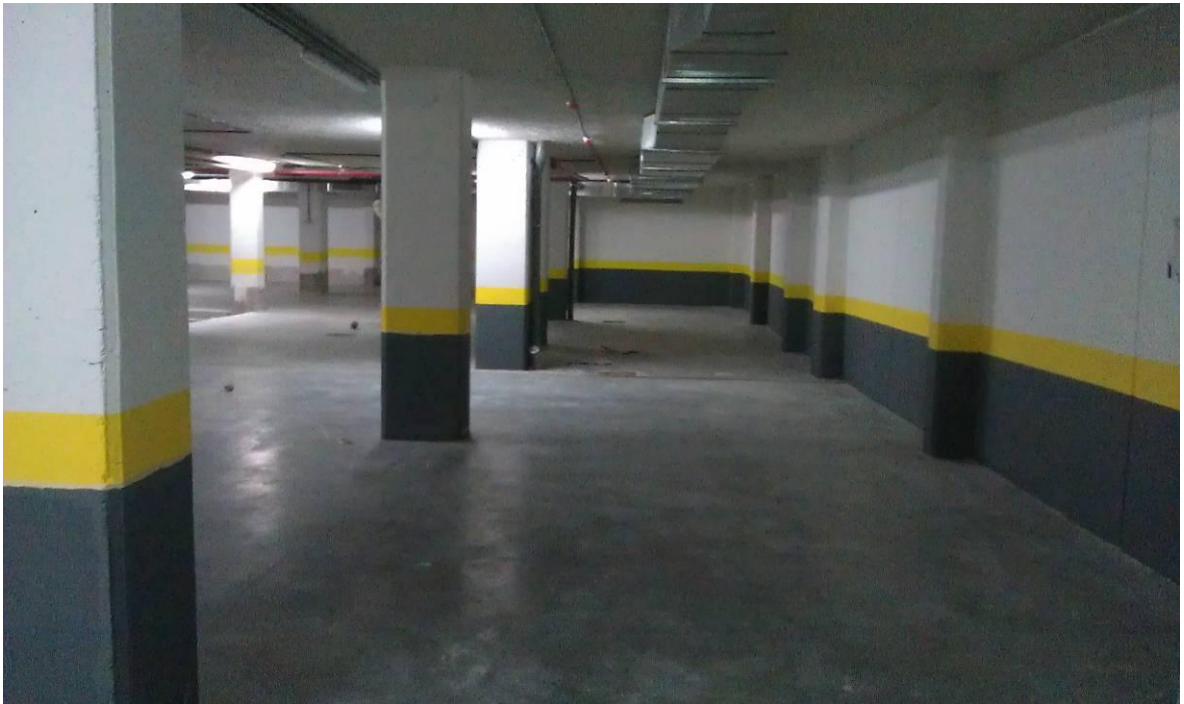
Durante el mes se han pintado los paramentos verticales del garaje, salvo en zócalo, dónde estaba comenzando a pintarse el 28 de agosto en planta sótano -2.

PINTURA EN PARAMENTOS VERTICALES DE SÓTANO -2

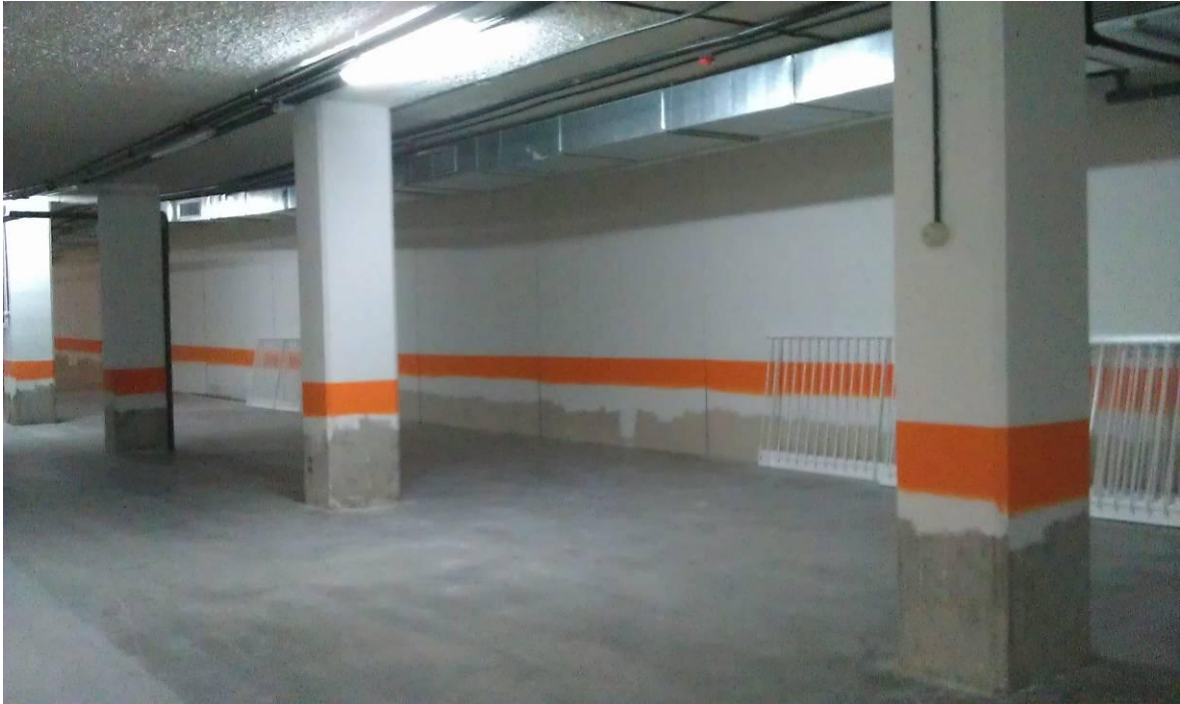
PINTURA EN PARAMENTOS VERTICALES DE SÓTANO -1

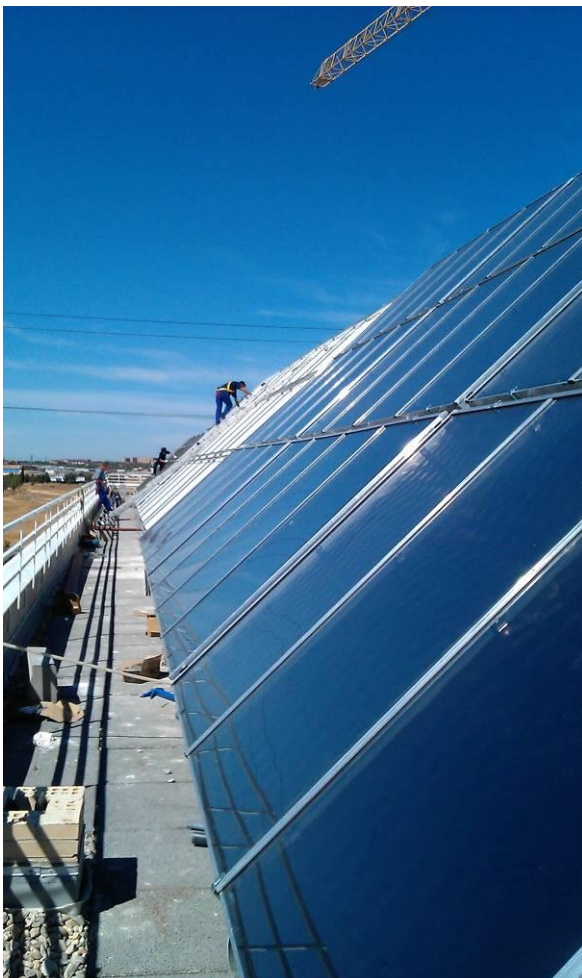
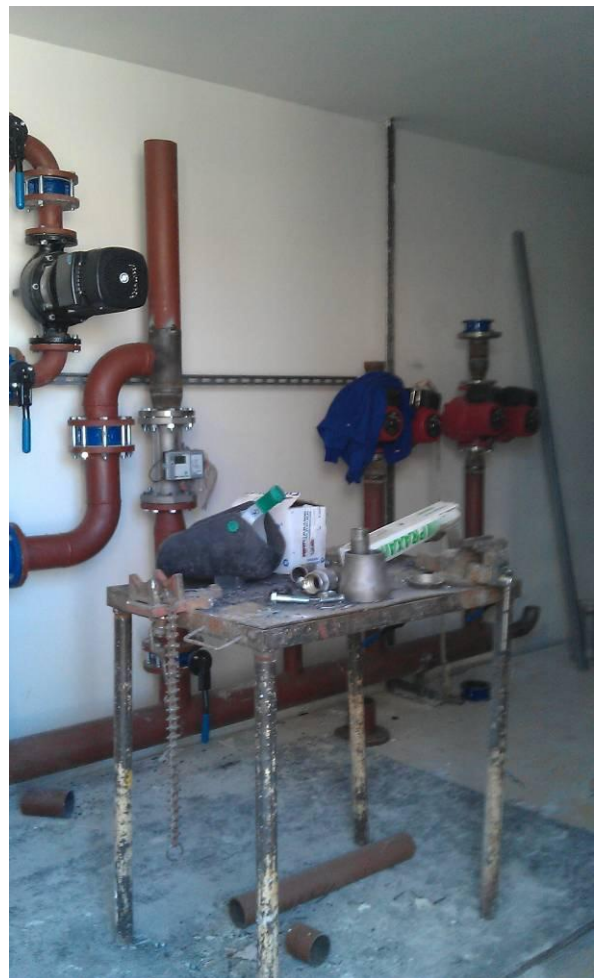
Los trabajos en el cuarto de calderas continúan. Los depósitos se encuentran instalados, así como las calderas y los motores. Los paneles solares han comenzado a colocarse, estando colocados menos del 50% del total a fecha de redacción del presente informe.

INSTALACIÓN DE PANELES; TRABAJOS EN CUARTO DE CALDERAS

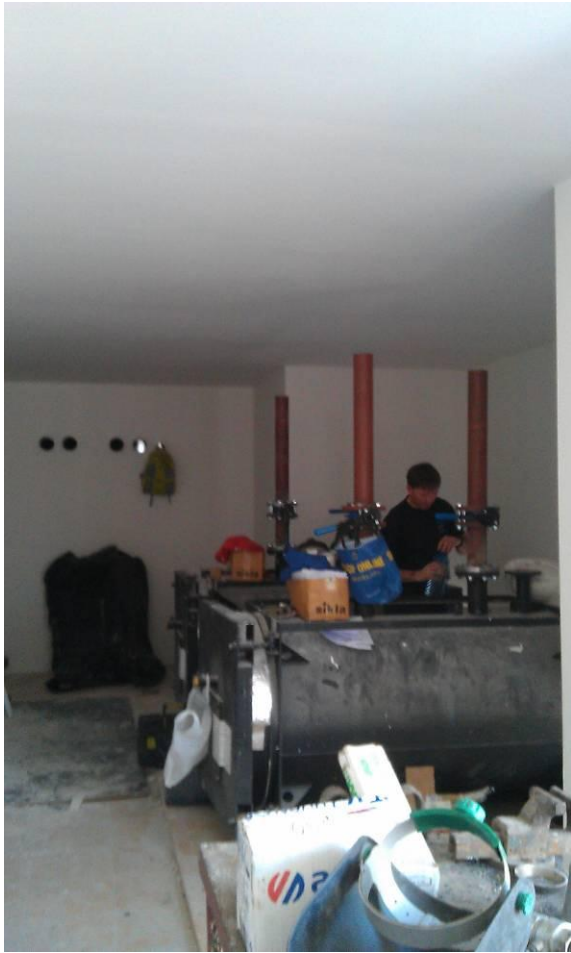
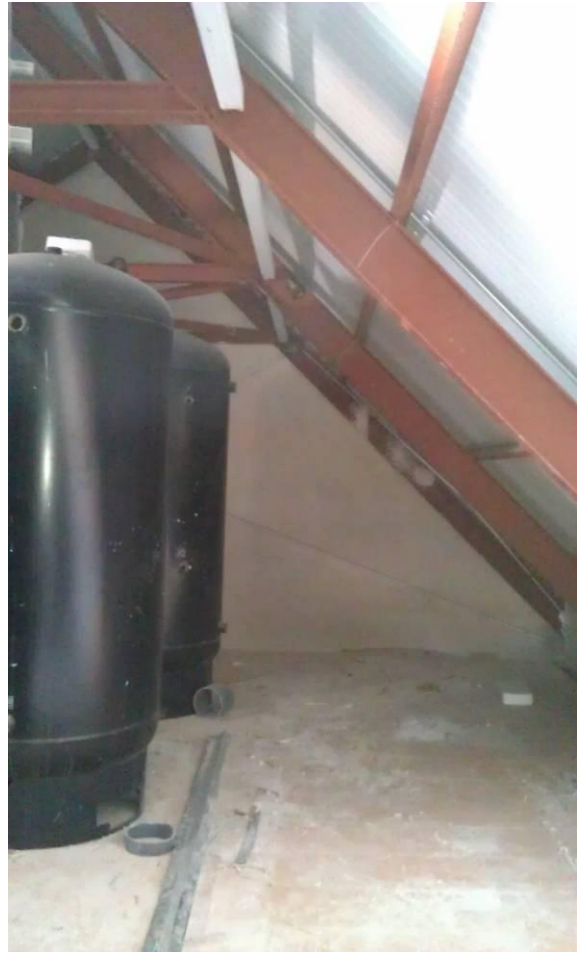
TRABAJOS EN CUARTOS DE CLADERAS
