## **160 VPPB EN MANZANA 16, PLAN PARCIAL 5 “POZA DEL AGUA”**

### **CONSTRUCTORA: CONDISA**

#### **Información del estado de obra**

**Fecha de redacción del informe: 29 de junio de 2012**

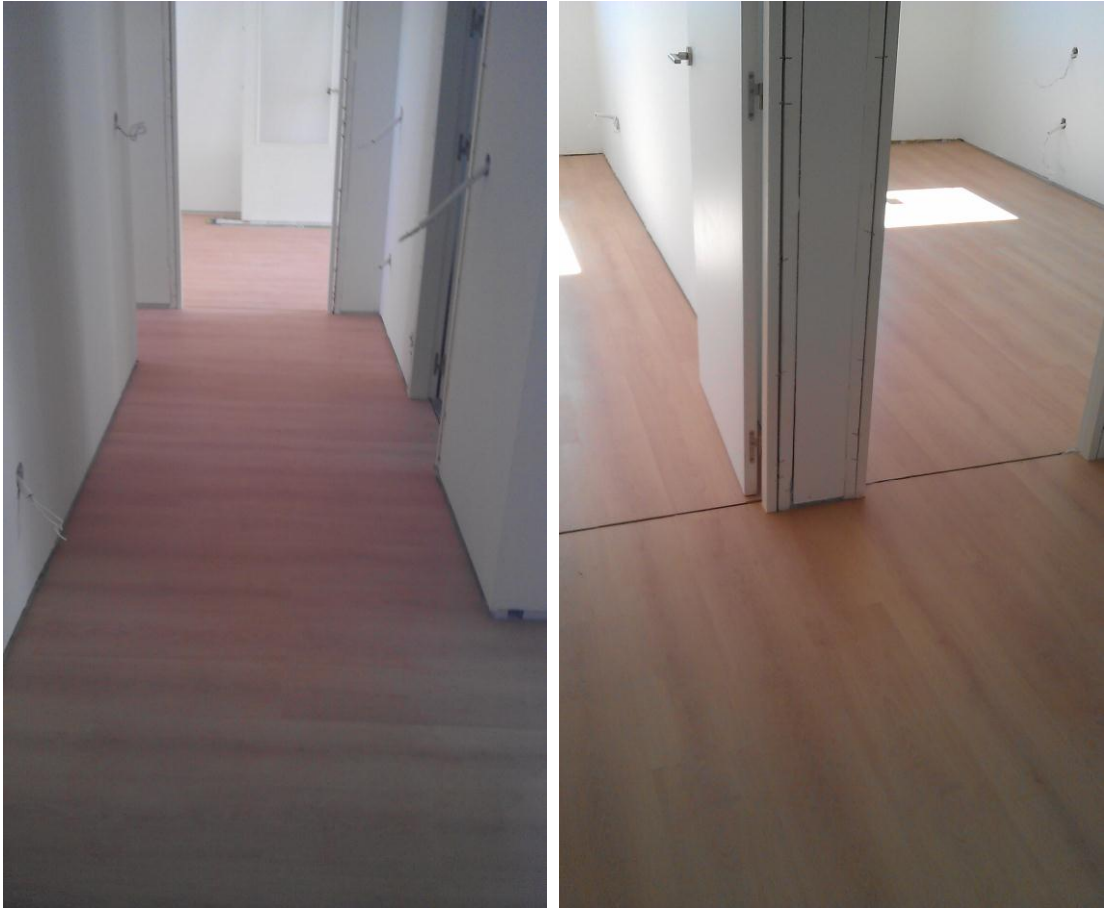
En este mes han comenzado los trabajos de tarima de madera dentro de las viviendas. Trabajos ejecutados en portales 8, 1, 7 y 2.

**TRABAJOS DE COLOCACIÓN DE TARIMA DE MADERA EN VIVIENDAS**

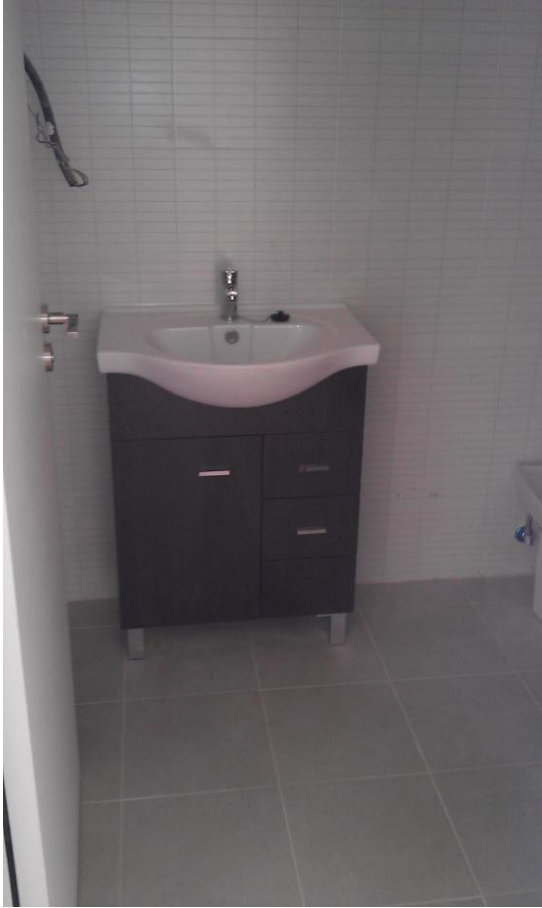
SANITARIOS Y GRIFERÍA EN BAÑO PRINCIPAL.  
MUEBLE DE LAVABO

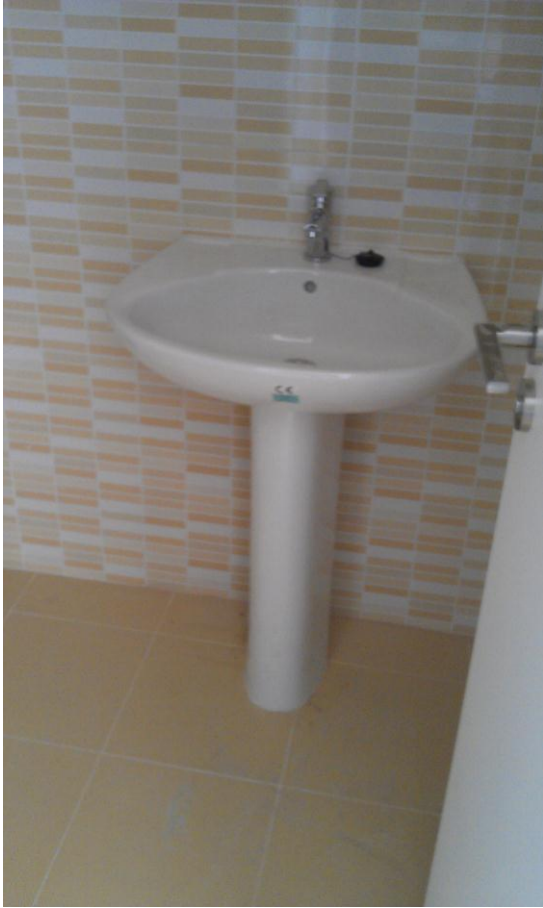
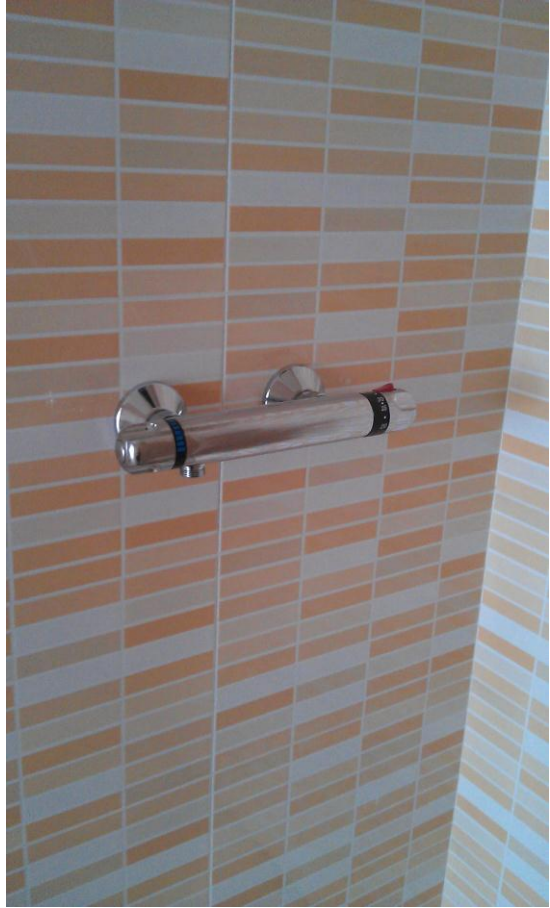
SANITARIOS Y GRIFERÍA EN BAÑO SECUNDARIO  
(FOTOGRAFÍAS SUPERIORES)

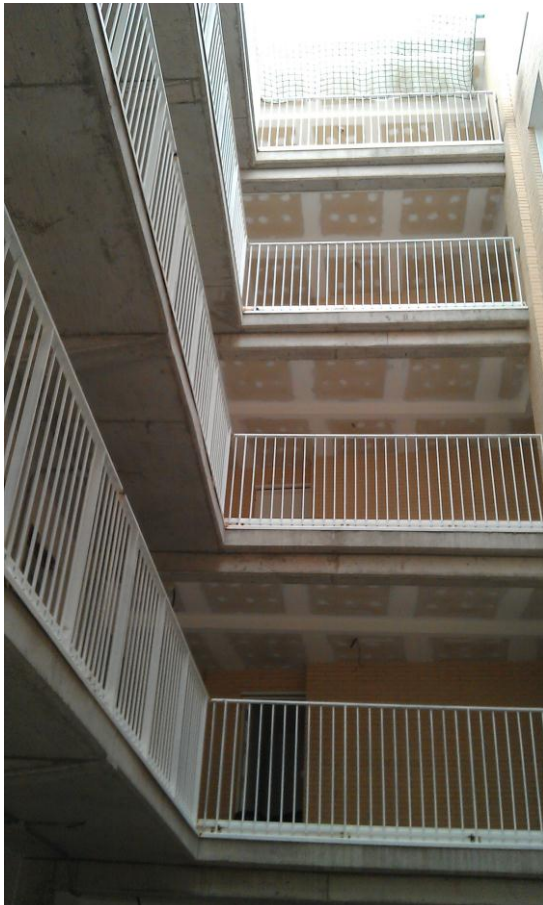
BARANDILLAS DE ZONAS COMUNES (PASARELAS)  
EN PORTAL 8

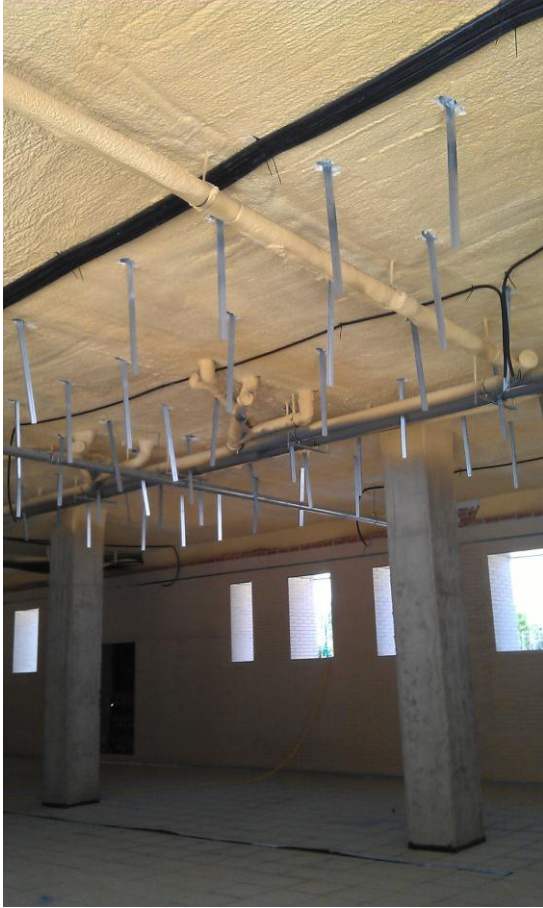
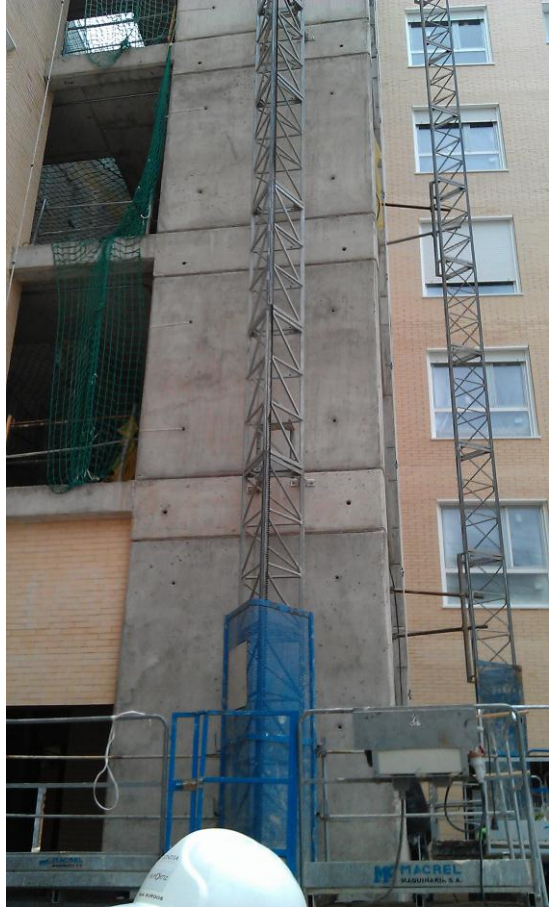
PRIMEROS TRABAJOS DE COLOCACIÓN DE FALSO TECHO EN SOPORTALES DE PLANTA BAJA. TRABAJOS DE LIMPIEZA DE HORMIGÓN VISTO EN PANTALLAS DE ESCALERAS DE PORTALES

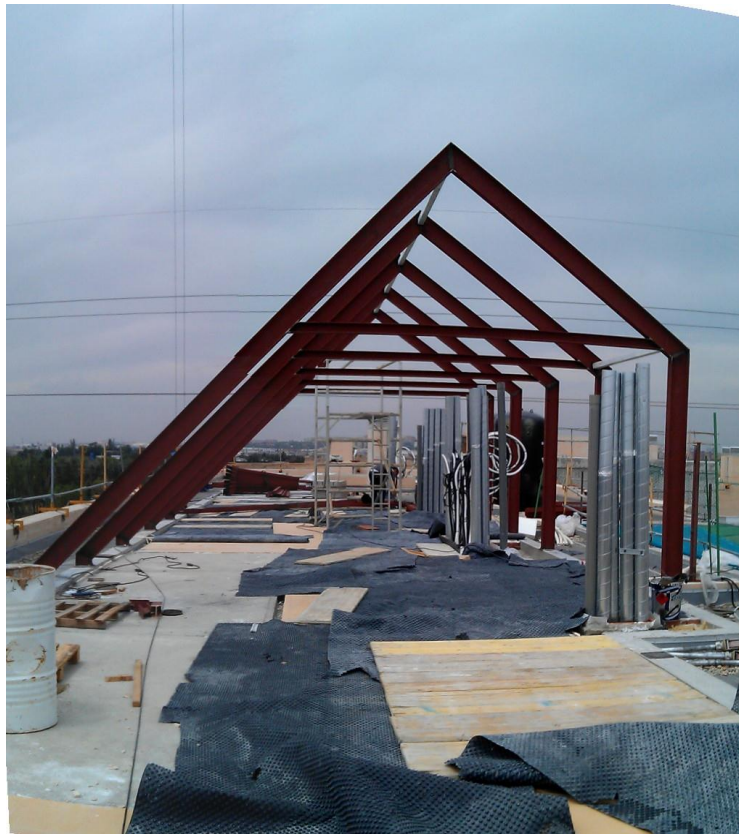
Durante este mes se ha comenzado con los trabajos de instalaciones en cuarto de calderas situado en planta de cubierta. Además, se está comenzando a colocar la estructura del cuarto.

TRABAJOS DE ESTRUCTURA EN CUARTO DE CALDERAS DE CUBIERTA

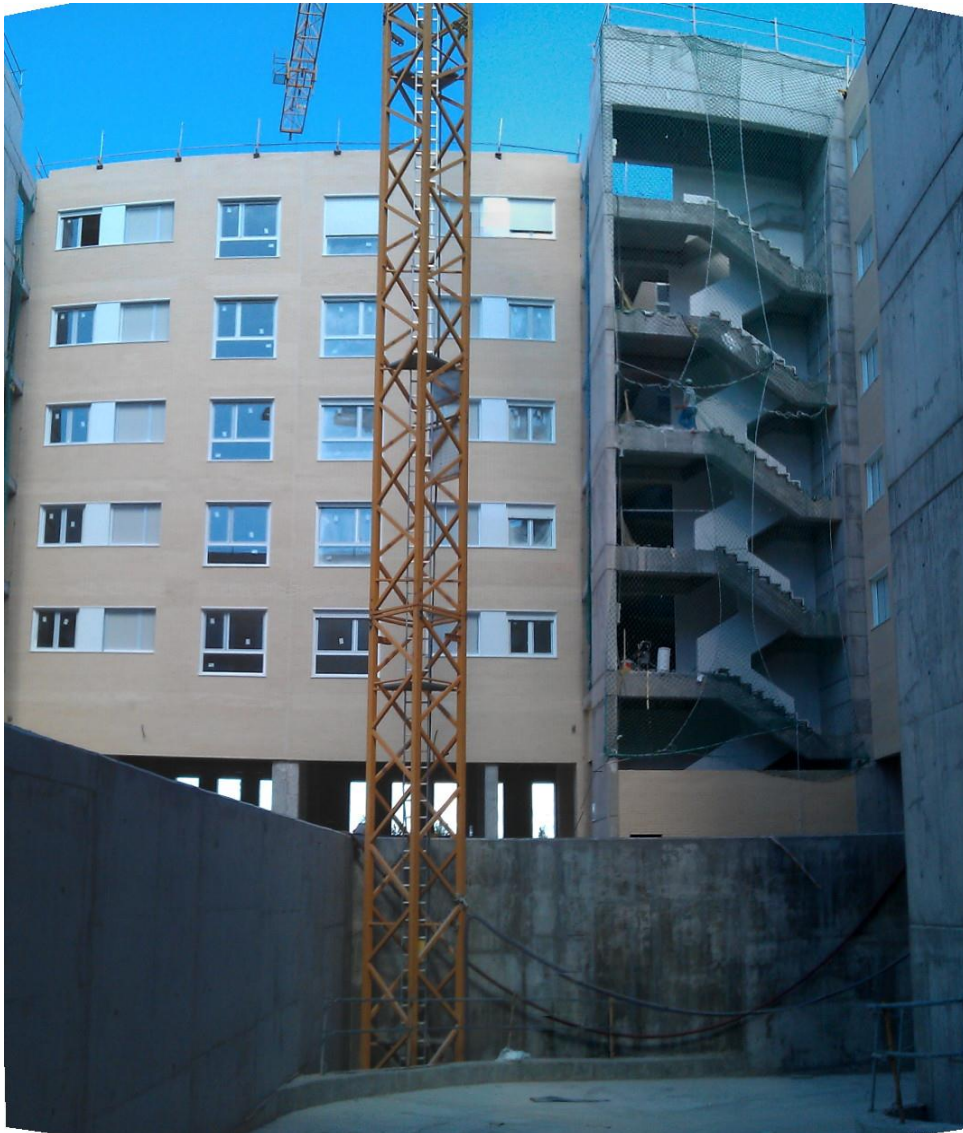
VISTA GENERAL DE FACHADA INTERIOR DESDE RAMPA DE GARAJE
