TITULO: INFORME DEL ESTADO DE CONSERVACIÓN DE UN TRAMO DE ACERA-BICI

SITUACIÓN: AVDA. DE LA PESETA, CARABANCHEL, MADRID

REDACTOR: R. de A.G.

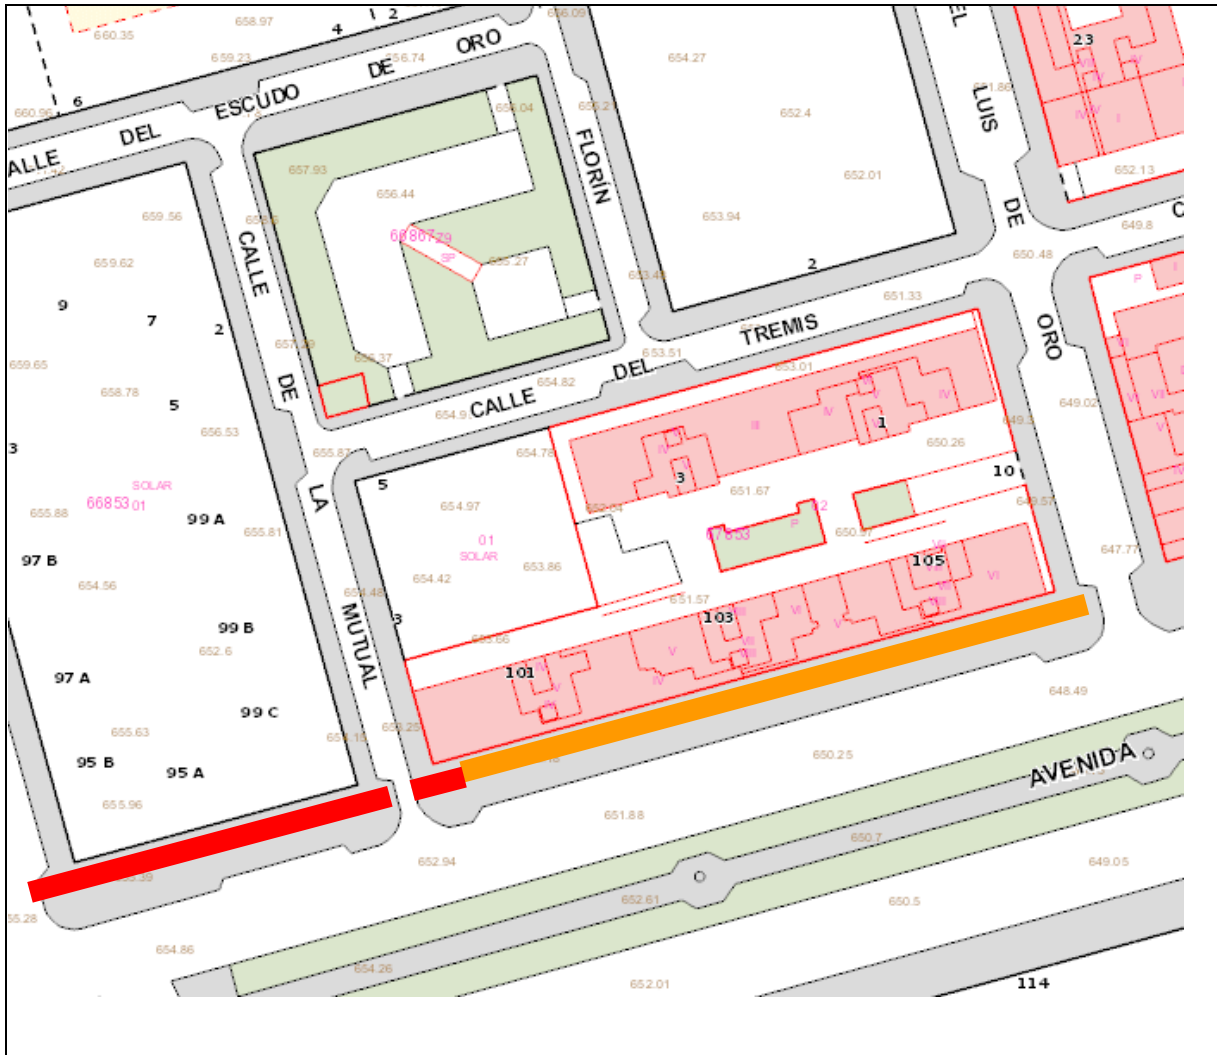
TRAMO 02: Acera Norte, de C/ del Luis de Oro y C/ del Maravedí

<p>D2 Asiento</p> <p>R2 Grieta transversal</p> <p>R3 Rotura en esquina</p> <p>R4 Cuarteo en malla gruesa</p> <p>R6 Rotura de borde</p> <p>R7 Descascarillado</p> <p>R10 Desconchado</p> <p>R11 Bache</p> <p>R12 Peladura</p> <p>R13 Arranque de árido grueso</p> <p>O4 Grietas en encuentro con elementos de instalaciones</p>	<p>Sub-Tramo 02.1</p>	<p>Entre las calles del Luis de Oro y de la Mutual</p> <p>Longitud del tramo: 108 m.</p> <p>El tramo presenta homogeneidad en el descascarillado (R7) de casi todo su recorrido, presentando la pérdida total del mortero superficial, con inicio de desgaste del mortero intersticial (entre árido) pero sin aparente pérdida del árido, salvo en la rampa extremo oeste (en rojo) que presenta un capacidad más avanzado de desgaste, con desintegración y pérdida del mortero intersticial y arranque de árido.</p> <p>Deficiencias R2 en todo el recorrido.</p> <p>Deficiencias tipo O4 en rampas de extremos, O6 en dos puntos ocasionado por el desenganche de instalaciones y O8 en un punto reparado.</p> <p>No es recomendable su uso hasta subsanación de deficiencias. Específicamente se desaconseja el uso de la rampa oeste.</p>

<p>Sub-Tramo 02.2</p>	<p>Entre las calles de la Mutual y del Maravedí</p> <p>Longitud del tramo: 46 m.</p> <p>El tramo presenta homogeneidad en el descascarillado (R7) de casi todo su recorrido, presentando la pérdida total del mortero superficial, la desintegración y pérdida del mortero intersticial (entre árido) y el arranque del árido (R13). En la rampa extremo oeste presenta pérdida de firme (O7).</p> <p>Deficiencias R2 en todo el recorrido.</p> <p>Deficiencias tipo O4 en tres puntos del recorrido y O6 en un punto por instalaciones.</p> <p>Se desaconseja el uso de todo el tramo.</p>

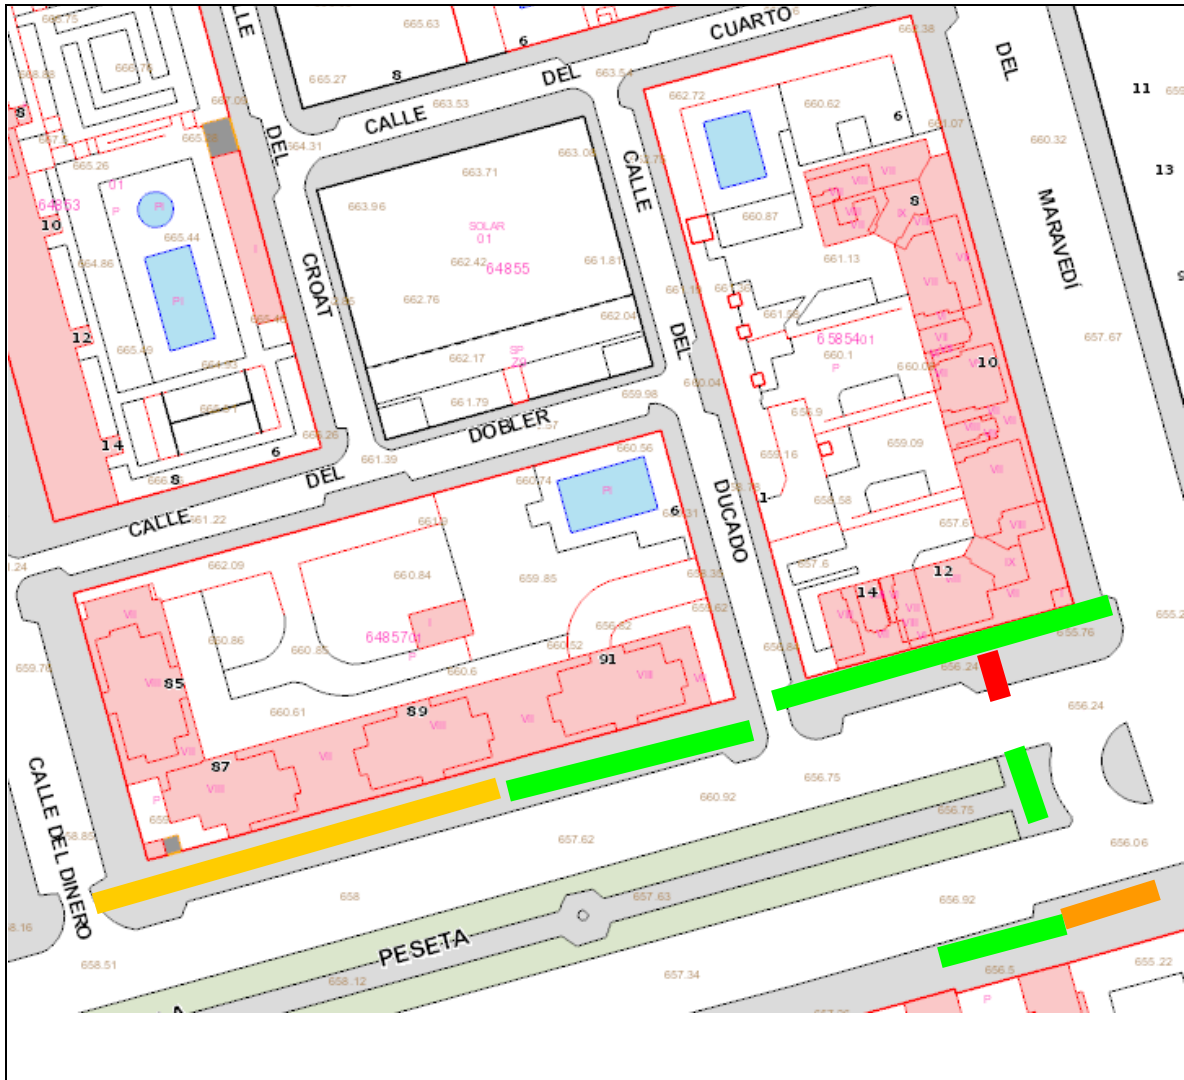
TRAMO 03: Acera Norte, de C/ del Maravé a C/ del Dinero

<p>D2 Asiento</p> <p>R2 Grieta transversal</p> <p>R3 Rotura en esquina</p> <p>R4 Cuarteo en malla gruesa</p> <p>R6 Rotura de borde</p> <p>R7 Descascarillado</p> <p>R10 Desconchado</p> <p>R11 Bache</p> <p>R12 Peladura</p> <p>R13 Arranque de árido grueso</p> <p>O4 Grietas en encuentro con elementos de instalaciones</p>	<p>Sub-Tramo 03.1</p>	<p>Entre las calles del Maravé y del Ducado</p> <p>Longitud del tramo: 46 m.</p> <p>El tramo presenta buen capacidad en casi todo su recorrido, salvo en la rampa de cruce (en rojo) que presenta un capacidad R7 de desgaste, con desintegración y pérdida del mortero intersticial y arranque de árido.</p> <p>Deficiencias R2 en todo el recorrido.</p> <p>Deficiencia R12 y R4 en la rampa extremo este</p> <p>Su uso es posible en todo el recorrido salvo en los tramos específicos indicados.</p> <p>Se procede al cruce de la vía y se verifica el capacidad puntual de la vía Sur, con la presencia de varios capacidad de conservación, entre uso posible y desaconsejable.</p>

<p>O5 Reparaciones</p> <p>O6 Obstáculos</p> <p>O7 Perdida de firme</p> <p>O8 Vegetación</p>	<p>Sub-Tramo 02.2</p>	<p>Entre las calles del Ducado y del Dinero</p> <p>Longitud del tramo: 108 m.</p> <p>El tramo presenta sectores: el primero, en buena capacidad: el segundo, exhibe descascarillado (R7), presentando la pérdida parcial del mortero superficial, con inicio de desgaste del mortero intersticial (entre árido) pero sin pérdida del árido.</p> <p>Deficiencia R10 y R4 en la rampa extremo este.</p> <p>Deficiencias R2 en todo el recorrido y R11 puntuales.</p> <p>Deficiencias tipo O4 en dos puntos del recorrido y O5 en un punto.</p> <p>Su uso es posible en todo el recorrido salvo en los tramos específicos indicados</p>

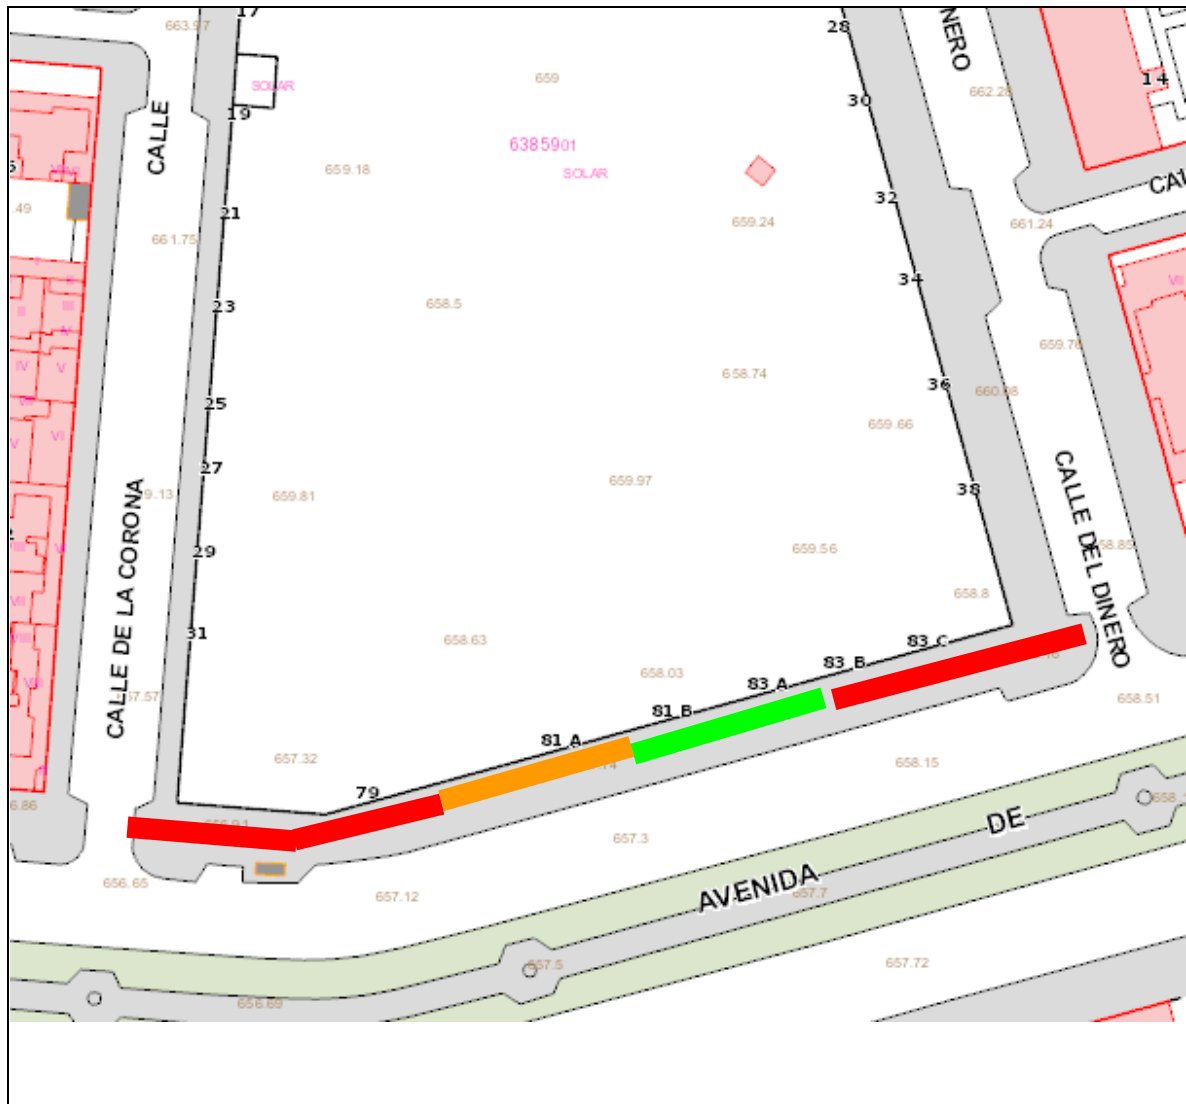
TRAMO 04: Acera Norte, de C/ del Dinero a C/ de la Corona

<p>D2 Asiento</p> <p>R2 Grieta transversal</p> <p>R3 Rotura en esquina</p> <p>R4 Cuarteo en malla gruesa</p> <p>R6 Rotura de borde</p> <p>R7 Descascarillado</p> <p>R10 Desconchado</p> <p>R11 Bache</p> <p>R12 Peladura</p> <p>R13 Arranque de árido grueso</p> <p>O4 Grietas en encuentro con elementos de instalaciones</p> <p>O5 Reparaciones</p> <p>O6 Obstáculos</p> <p>O7 Pérdida de firme</p> <p>O8 Vegetación</p>	<p>Tramo único</p>	<p>Longitud del tramo: 136 m.</p> <p>Se observa una capacidad variable entre sectores: desde la capacidad óptima al R/ en diferentes grados de deterioro hasta la disgregación de mortero y árido.</p> <p>Deficiencias R2 en todo el recorrido.</p> <p>Deficiencias R4 y R10 en la rampa extremo este.</p> <p>Deficiencias O4 en tres puntos y O5 en un punto.</p> <p>Su uso es variable según el sector del tramo, con preferencia por uso desaconsejado en el 50% del tramo.</p>
--	--------------------	--

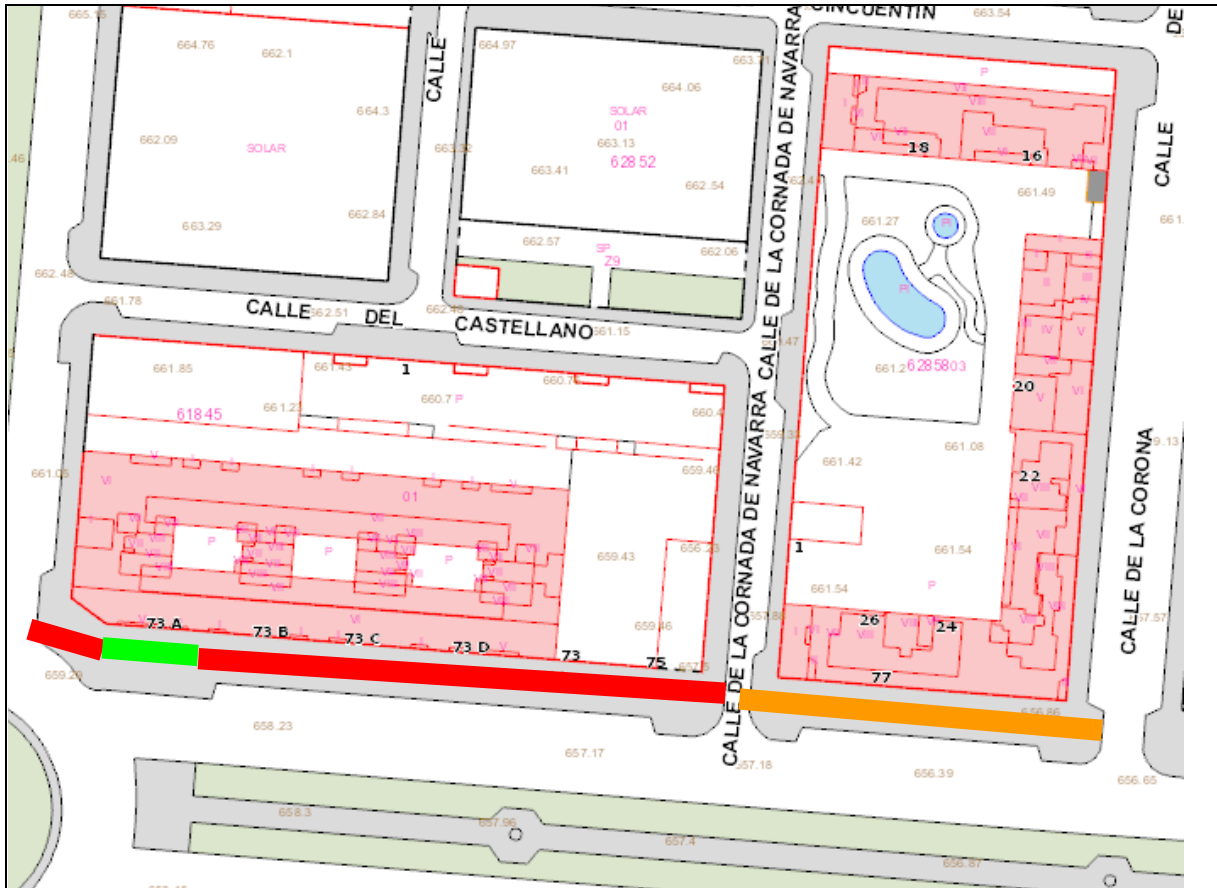
TRAMO 05: Acera Norte, de C/ de la Corona a la Avda. de Carabanchel Alto

<p>D2 Asiento</p> <p>R2 Grieta transversal</p> <p>R3 Rotura en esquina</p> <p>R4 Cuarteo en malla gruesa</p> <p>R6 Rotura de borde</p> <p>R7 Descascarillado</p> <p>R10 Desconchado</p> <p>R11 Bache</p> <p>R12 Peladura</p> <p>R13 Arranque de árido grueso</p> <p>O4 Grietas en encuentro con elementos de instalaciones</p> <p>O5 Reparaciones</p> <p>O6 Obstáculos</p> <p>O7 Pérdida de firme</p> <p>O8 Vegetación</p>	<p>Sub-Tramo 05.1</p>	<p>Entre las calles de la Corona y de la Cornada de Navarra</p> <p>Longitud del tramo: 46 m.</p> <p>El tramo presenta homogeneidad en el descascarillado (R7) de todo su recorrido, presentando la pérdida total del mortero superficial, con inicio de desgaste del mortero intersticial (entre árido) pero sin aparente pérdida del árido. Existe un único tramo de unos 4 metros con reparación reciente.</p> <p>Deficiencias R2 en todo el recorrido y al menos una deficiencia tipo O4.</p> <p>Deficiencia R4 y R10 en la rampa extremo este.</p> <p>No es recomendable su uso hasta subsanación de deficiencias.</p>

<p>Sub-Tramo 05.2</p>	<p>Entre las calles de la Cornada de Navarra y la Avda. de Carabanchel Alto</p> <p>Longitud del tramo: 108 m.</p> <p>El tramo presenta homogeneidad en el descascarillado (R7) de casi todo su recorrido, presentando la pérdida total del mortero superficial, la desintegración y pérdida del mortero intersticial (entre árido) y el arranque del árido (R13). En la rampa extremo oeste presenta pérdida de firme (O7).</p> <p>También presenta un tramo de unos 10 metros reparado.</p> <p>Deficiencias R2 en todo el recorrido.</p> <p>Deficiencias tipo O4 en tres puntos del recorrido y O5 en un punto.</p> <p>Se desaconseja su uso, ya que el tramo reparado no es de una longitud a considerar.</p>

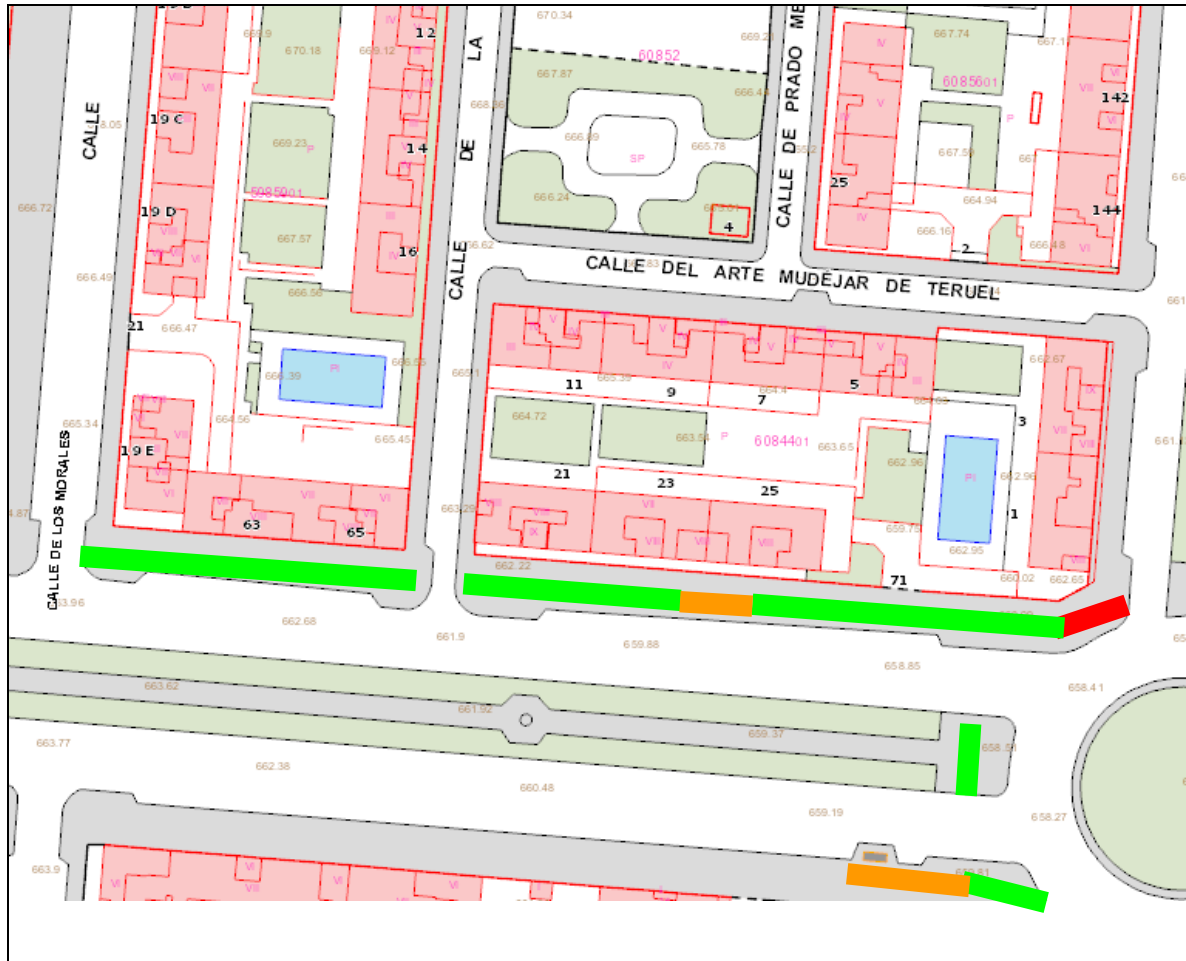
TRAMO 06: Acera Norte, de la Avda. de Carabanchel Alto a C/ de los Morales

<p>D2 Asiento R2 Grieta transversal R3 Rotura en esquina R4 Cuarteo en malla gruesa R6 Rotura de borde R7 Descascarillado R10 Desconchado R11 Bache R12 Peladura R13 Arranque de árido grueso O4 Grietas en encuentro con elementos de instalaciones</p>	<p>Sub-Tramo 06.1</p>	<p>Entre la Avda. de Carabanchel Alto y la calle de los Monumentos de Oviedo Longitud del tramo: 108 m. El tramo presenta homogeneidad la capacidad de uso adecuado, salvo en un tramo poco significativo y el sector inicial. Deficiencias R2 en todo el recorrido y O4 en cuatro puntos. Deficiencia R4 y en la rampa extremo este y deficiencia O7, obstáculo puntual (farola) Su uso es posible en todo el recorrido salvo en los tramos específicos indicados. Se procede al cruce de la vía y se verifica el capacidad puntual de la vía Sur, con la presencia de varios capacidad de conservación, entre uso posible y desaconsejable.</p>
<p>O5 Reparaciones O6 Obstáculos O7 Perdida de firme O8 Vegetación</p>	<p>Sub-Tramo 06.2</p>	<p>Entre las calles de los Monumentos de Oviedo y de los Morales. Longitud del tramo: 46 m. El tramo presenta buena capacidad en su recorrido. Deficiencias R2 en todo el recorrido. Su uso es posible en todo el recorrido.</p>

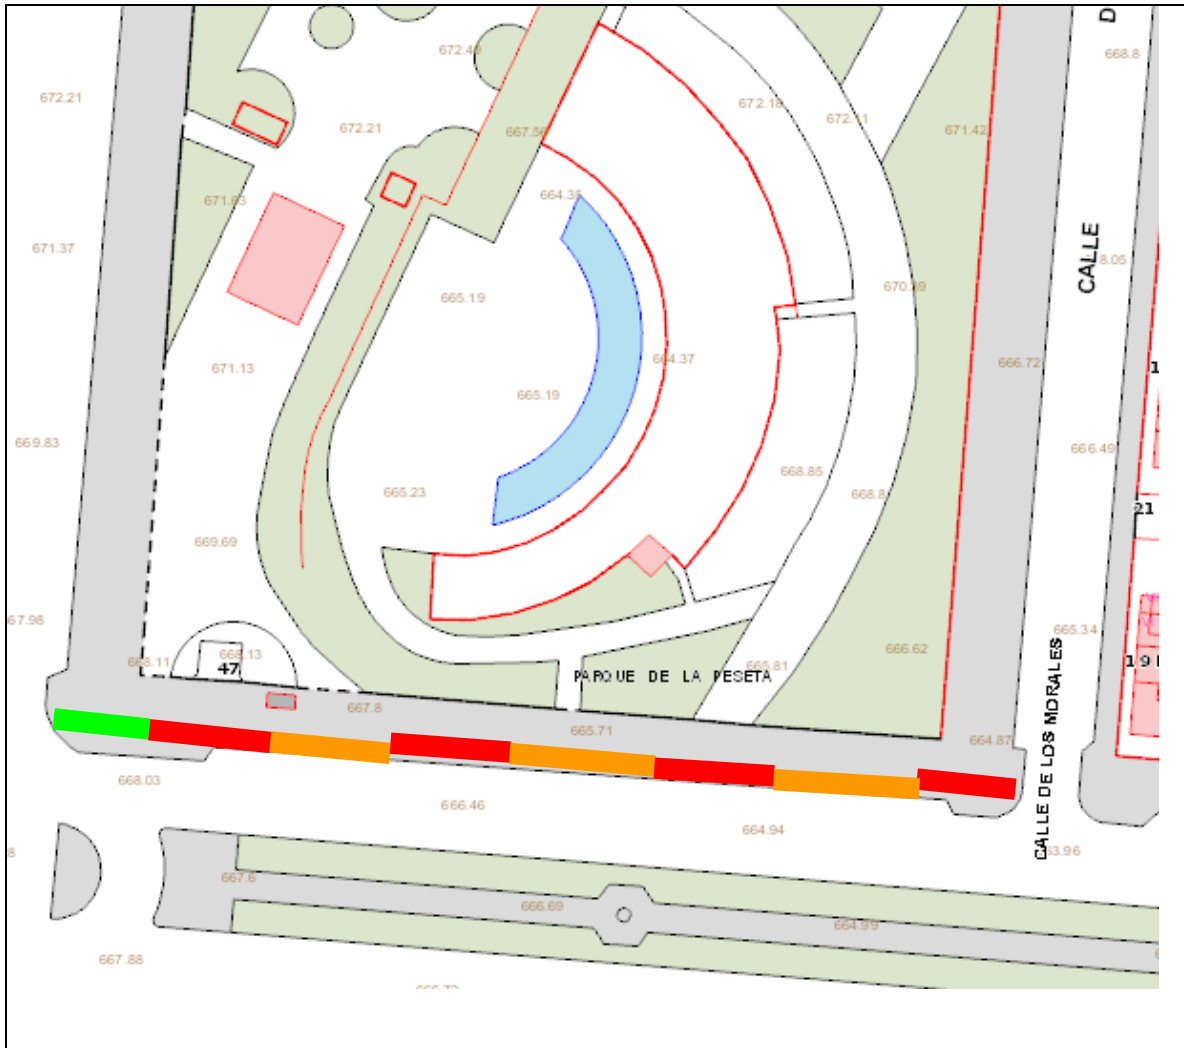
TRAMO 07: Acera Norte, de la C/ de los Morales a la C/ de Salvador Allende

<p>D2 Asiento</p> <p>R2 Grieta transversal</p> <p>R3 Rotura en esquina</p> <p>R4 Cuarteo en malla gruesa</p> <p>R6 Rotura de borde</p> <p>R7 Descascarillado</p> <p>R10 Desconchado</p> <p>R11 Bache</p> <p>R12 Peladura</p> <p>R13 Arranque de árido grueso</p> <p>O4 Grietas en encuentro con elementos de instalaciones</p> <p>O5 Reparaciones</p> <p>O6 Obstáculos</p> <p>O7 Perdida de firme</p> <p>O8 Vegetación</p>	<p>Tramo único</p>	<p>Longitud del tramo: 136 m.</p> <p>Se observa una capacidad variable entre sectores: desde la capacidad óptima al R7 en diferentes grados de deterioro hasta la disgregación de mortero y árido.</p> <p>Deficiencias R2 en todo el recorrido.</p> <p>Deficiencias O4 en cinco puntos y O5 en tres puntos.</p> <p>Su uso es variable según el sector del tramo, con preferencia por uso desaconsejado y no recomendable.</p>
--	---------------------------	---

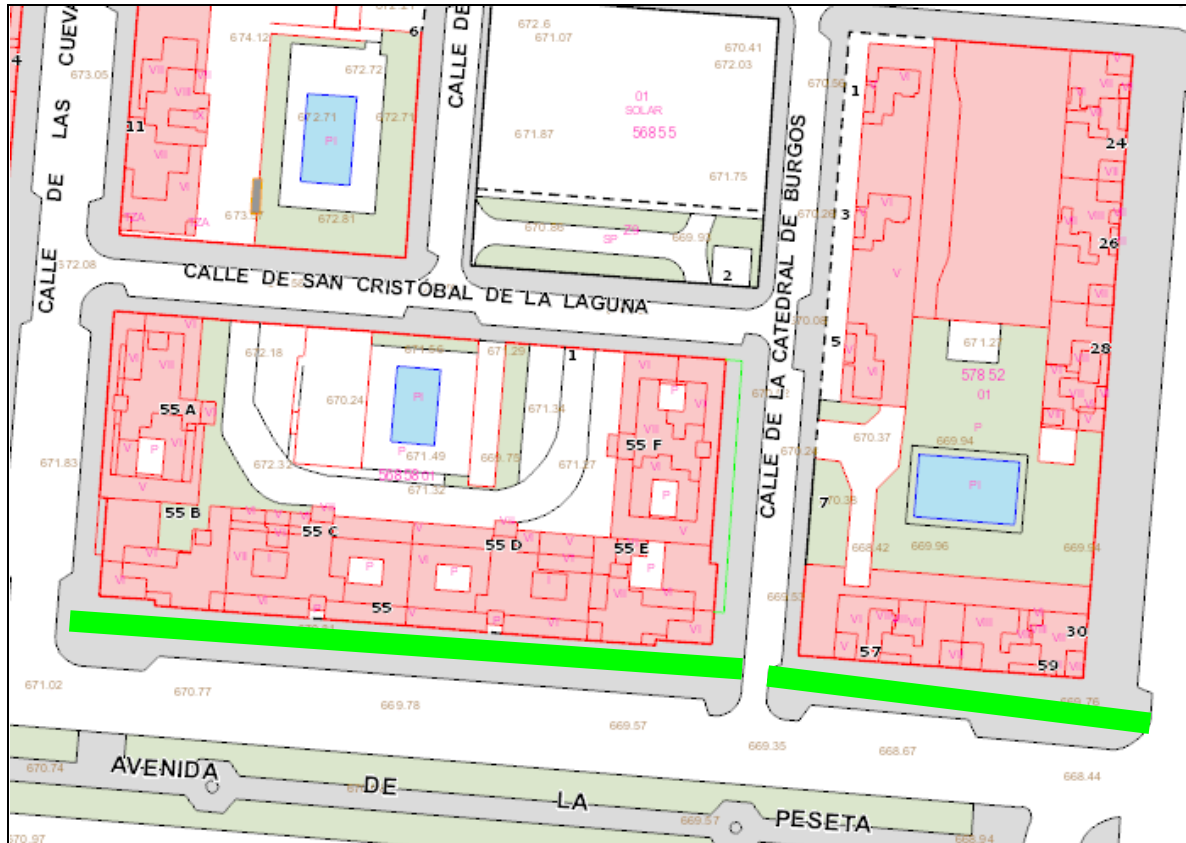
TRAMO 08: Acera Norte, de C/ de Salvador Allende a C/ de las Cuevas de Altamira

<p>D2 Asiento R2 Grieta transversal R3 Rotura en esquina R4 Cuarteo en malla gruesa R6 Rotura de borde R7 Descascarillado R10 Desconchado R11 Bache R12 Peladura</p>	<p>Sub-Tramo 08.1</p>	<p>Entre las calles de Salvador Allende y de la Catedral de Burgos Longitud del tramo: 46 m. El tramo presenta buena capacidad en su recorrido. Deficiencias R2 en todo el recorrido. Deficiencias O4, O5 y O6. Deficiencia R4 y R10 en la rampa extremo oeste. Su uso es posible en todo el recorrido. Atención al punto reparado de forma defectuosa y al obstáculo (invernal)</p>
<p>R13 Arranque de árido grueso O4 Grietas en encuentro con elementos de instalaciones O5 Reparaciones O6 Obstáculos O7 Perdida de firme O8 Vegetación</p>	<p>Sub-Tramo 08.2</p>	<p>Entre las calles de la Catedral de Burgos y de las Cuevas de Altamira Longitud del tramo: 108 m. El tramo presenta buena capacidad en su recorrido. Deficiencias R2 en todo el recorrido. Deficiencias O4 y O6. Deficiencia R4 y R10 en las rampas. Su uso es posible en todo el recorrido.</p>

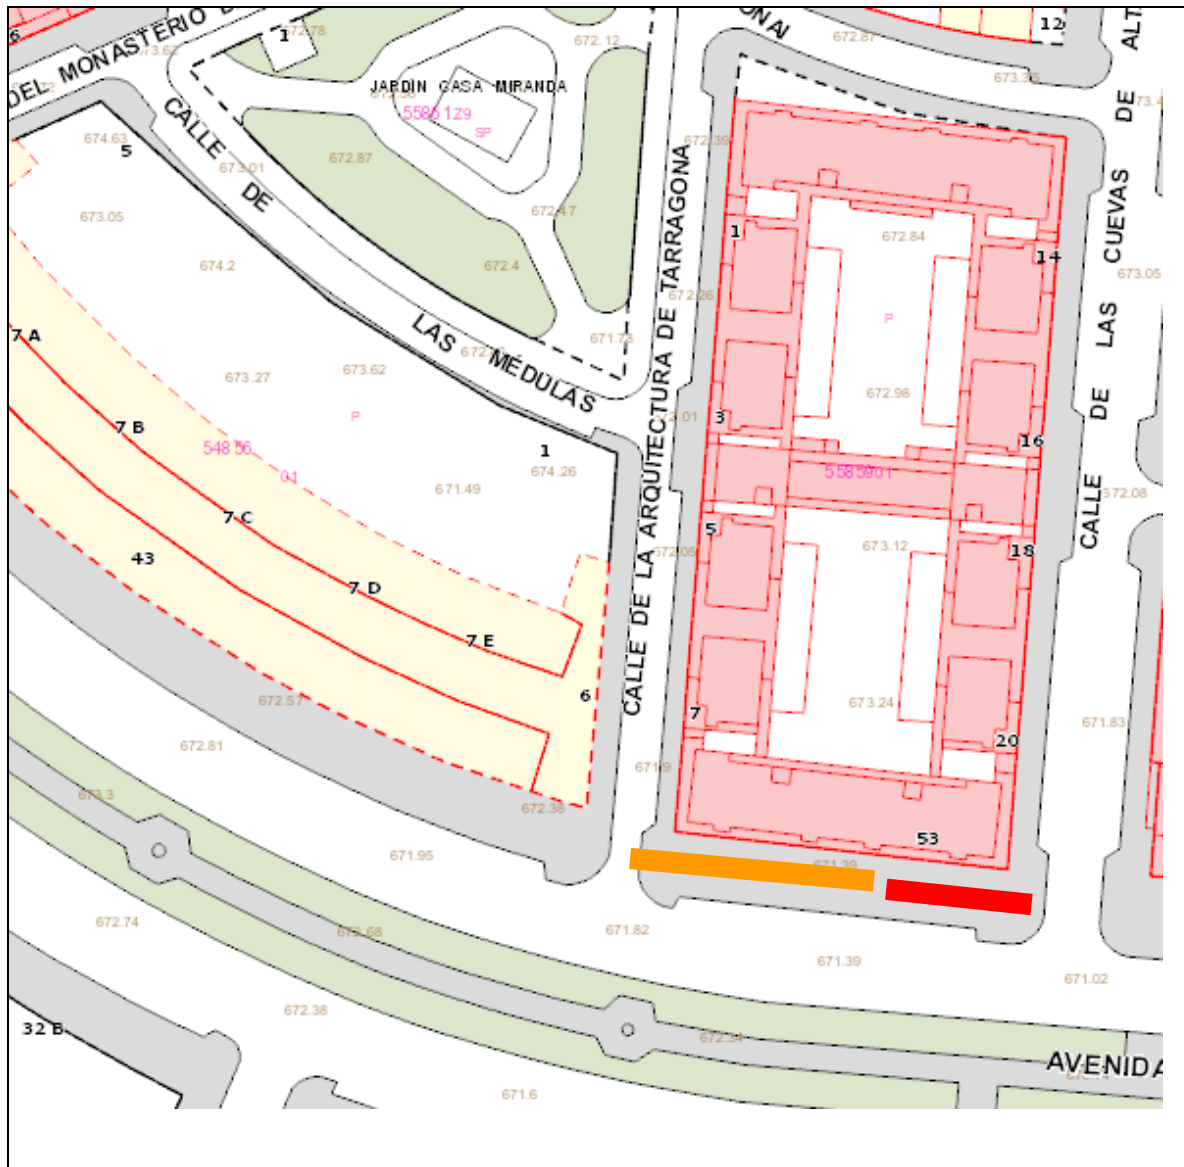
TRAMO 09: Acera Norte, de C/ de las Cuevas de Altamira a C7 de la Arq. de Tarragona

<p>D2 Asiento R2 Grieta transversal R3 Rotura en esquina R4 Cuarteo en malla gruesa R6 Rotura de borde R7 Descascarillado R10 Desconchado R11 Bache R12 Peladura R13 Arranque de árido grueso O4 Grietas en encuentro con elementos de instalaciones O5 Reparaciones O6 Obstáculos O7 Pérdida de firme O8 Vegetación</p>	<p>Tramo único</p>	<p>Longitud del tramo: 46 m. Se observa una capacidad variable dentro de la deficiencia general de Descascarillado. Deficiencias R2 en todo el recorrido. Deficiencia R4 y R10 en las rampas. Deficiencias O4 en tres puntos. Su uso es variable según el sector del tramo, con preferencia por uso desaconsejado y no recomendable.</p>
--	--------------------	---
