FOTOS DEFECTOS COMUNES
C.P. Valdemoro Unifamiliares

Jun'07

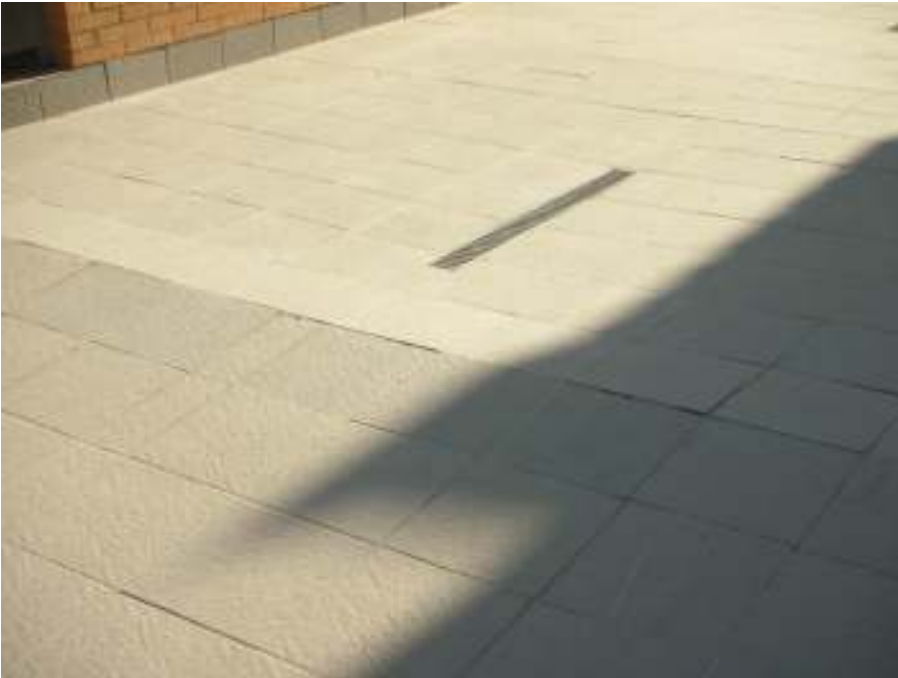
Ejemplos de suelo en mal estado coincidiendo con las juntas de dilatación, cantos de escaleras y rodapiés...

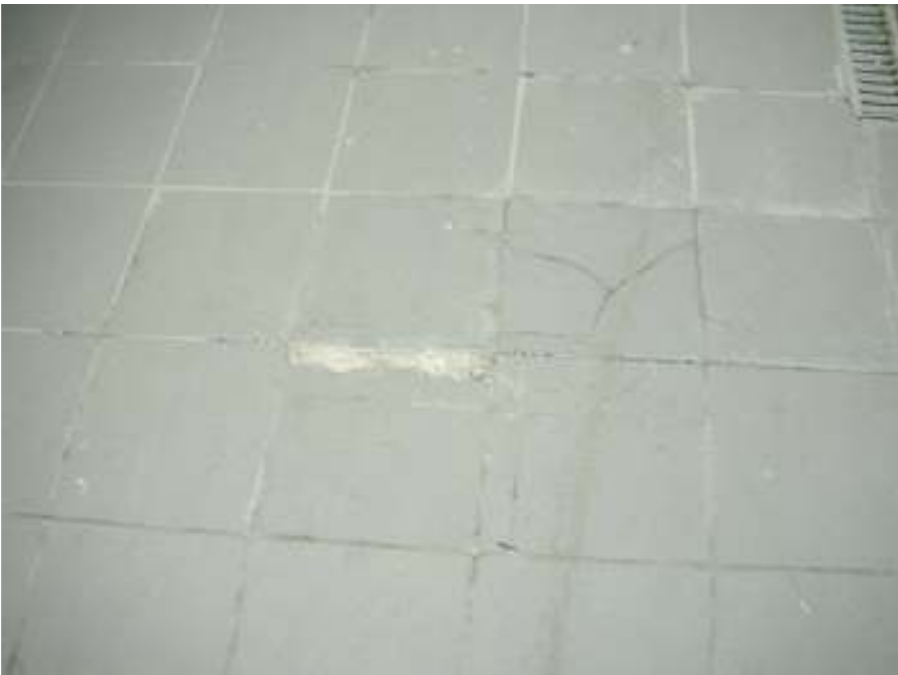
Juntas de dilatación levantadas, que están provocando que las baldosas se estén rompiendo

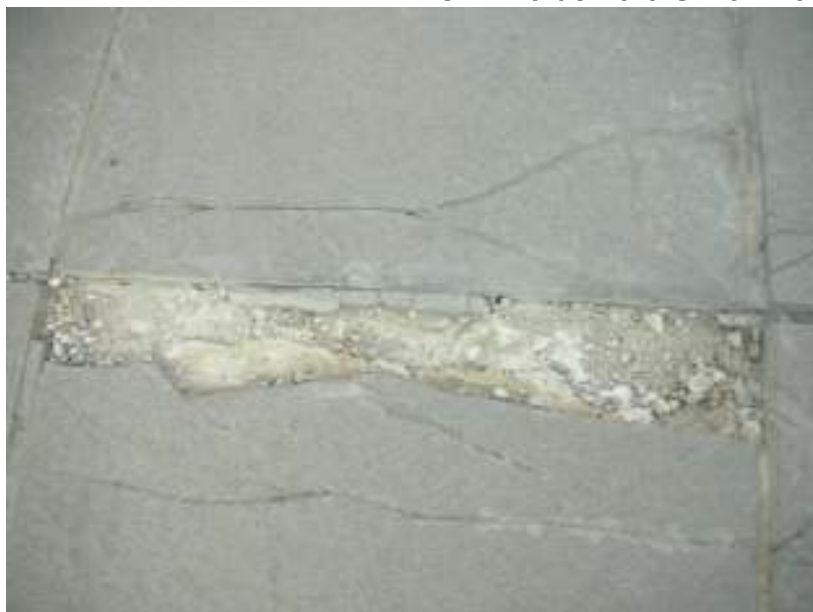
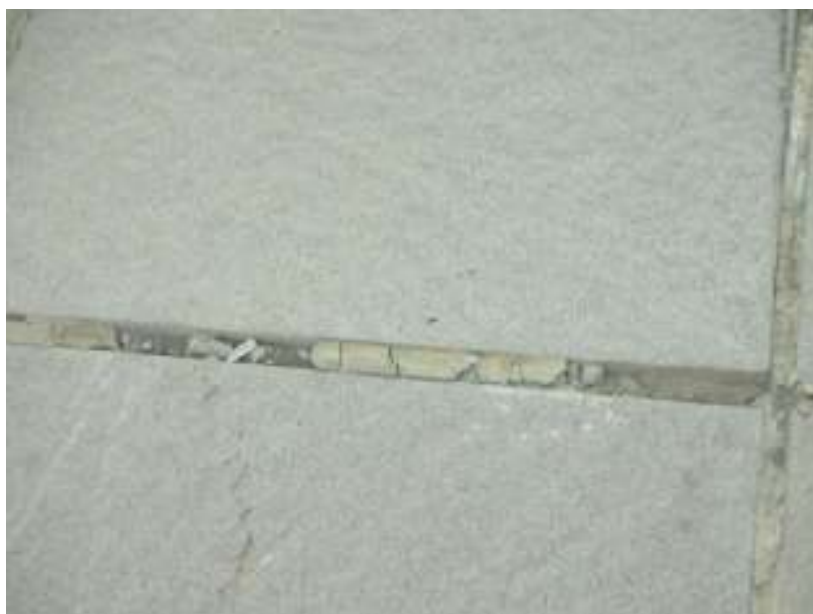
Juntas de dilatación en mal estado

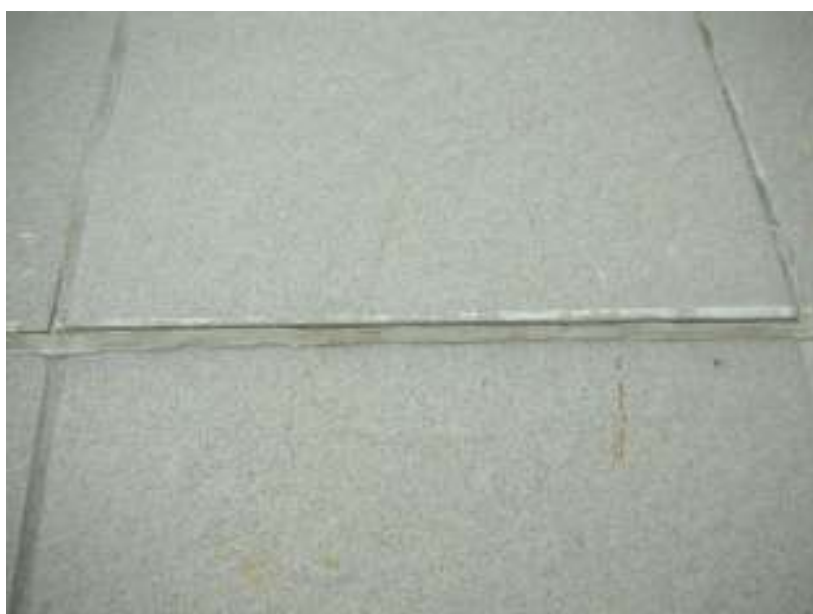
Cejas

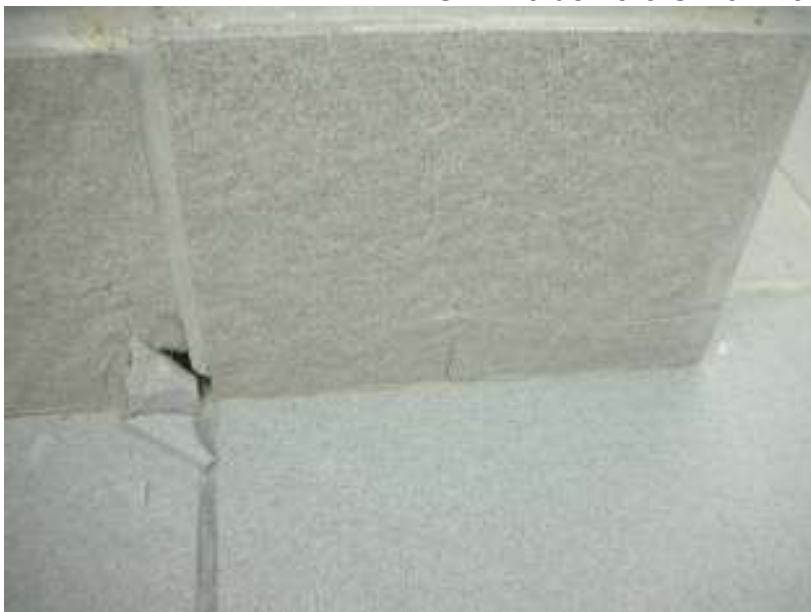
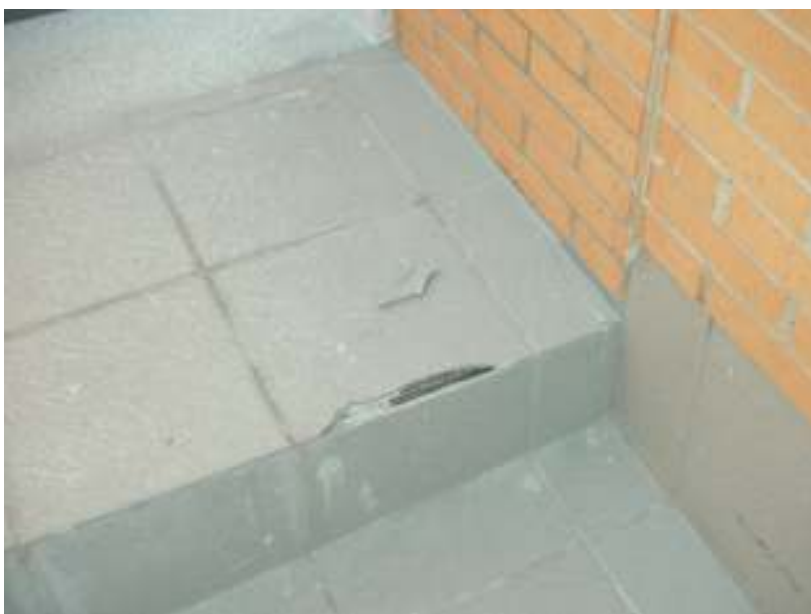
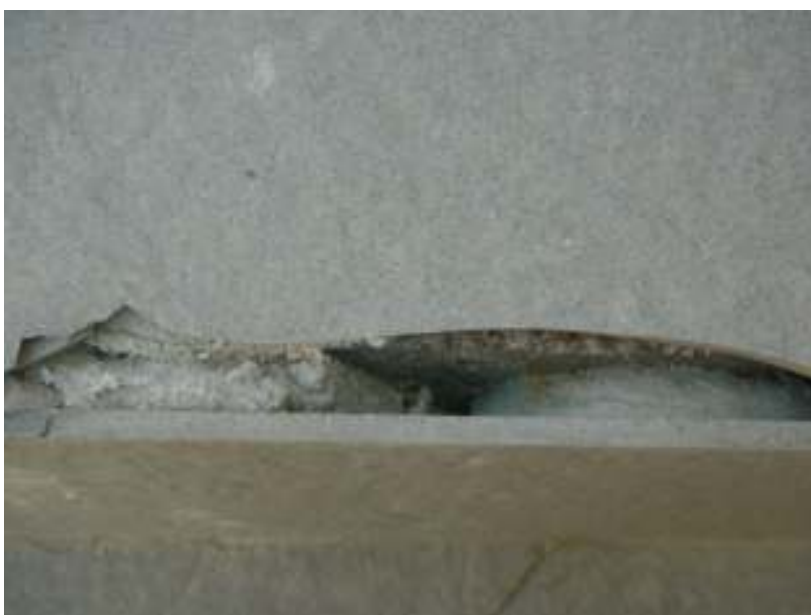
Baldosas huecas

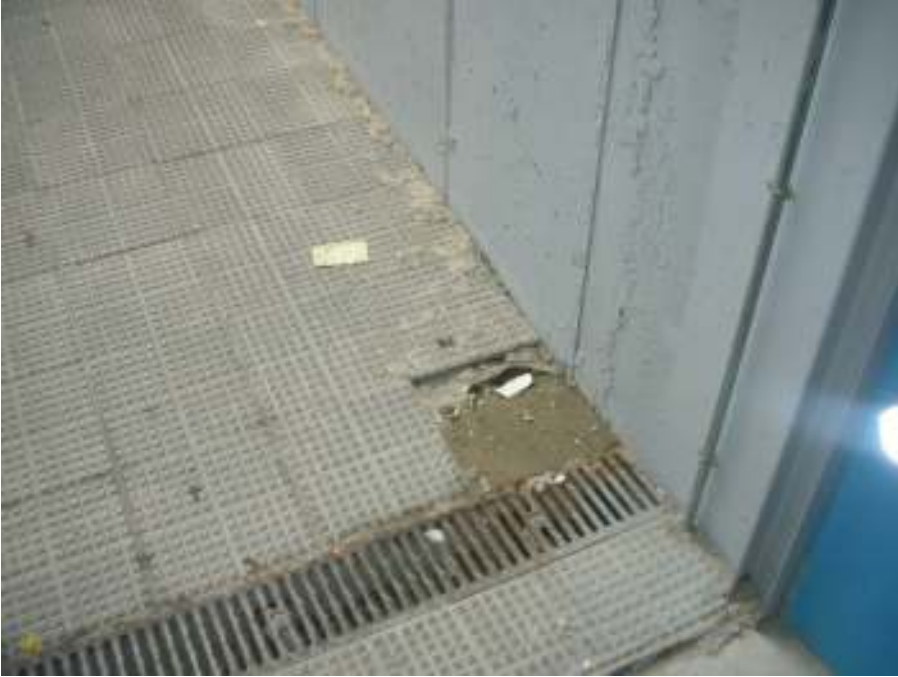
Falta baldosa a la entrada del garaje C/ Lili Álvarez, 48-50

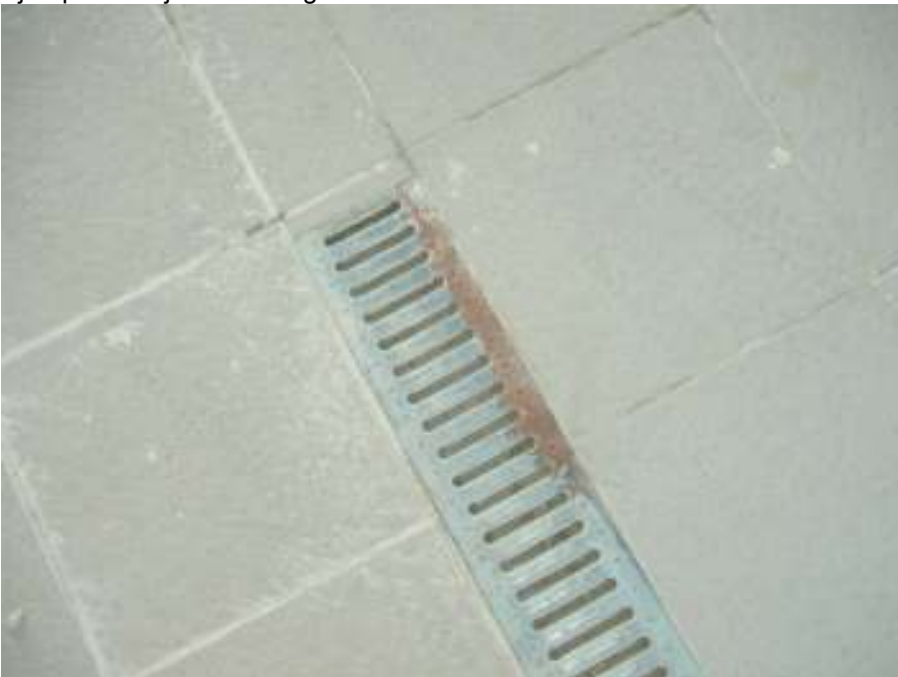
Ejemplo de rejillas con el galvanizado en mal estado...

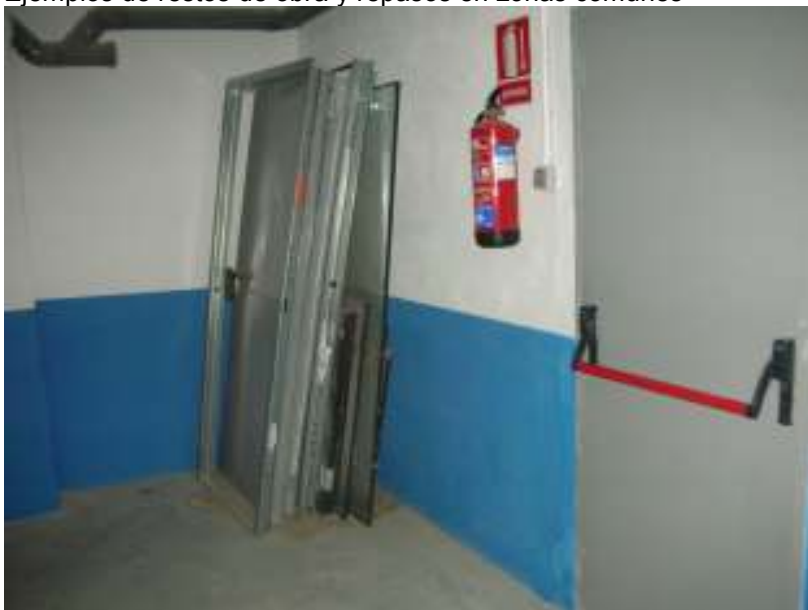
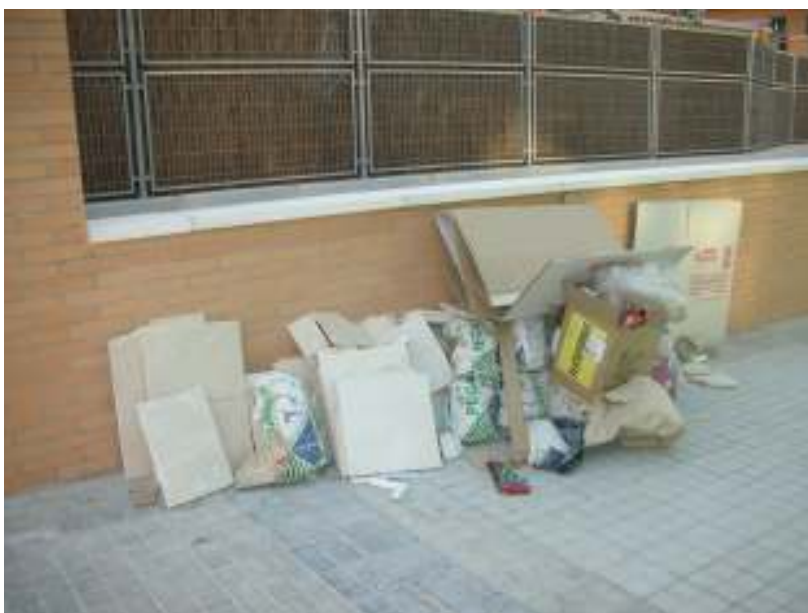
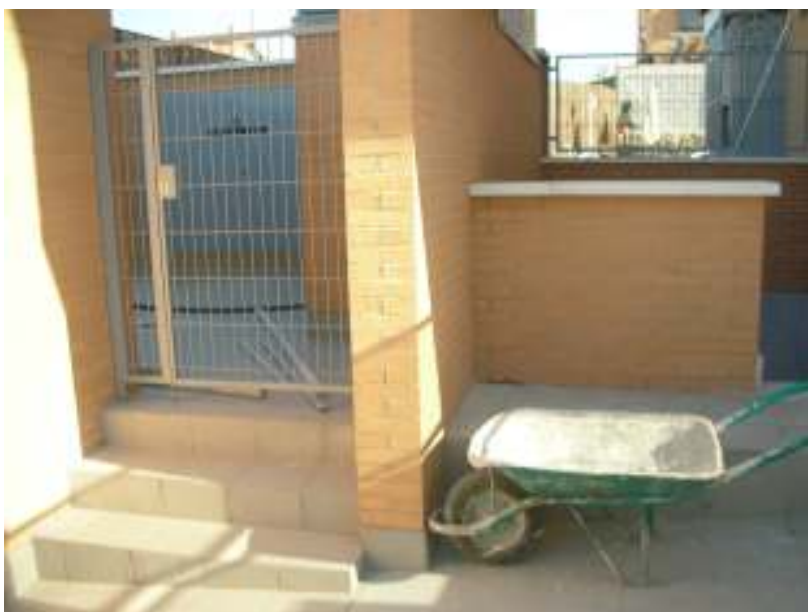
Ejemplos de restos de obra y repasos en zonas comunes

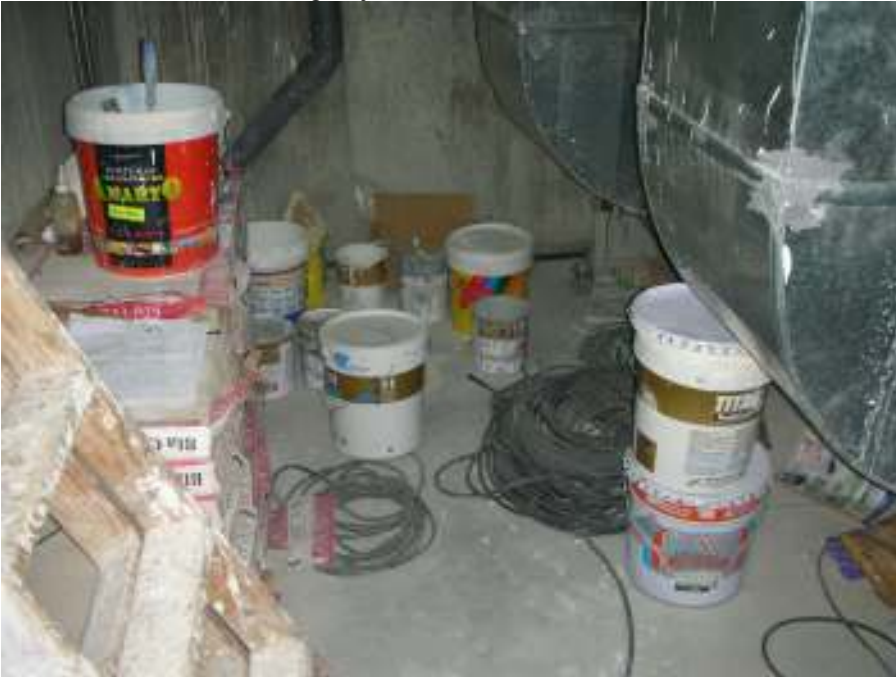
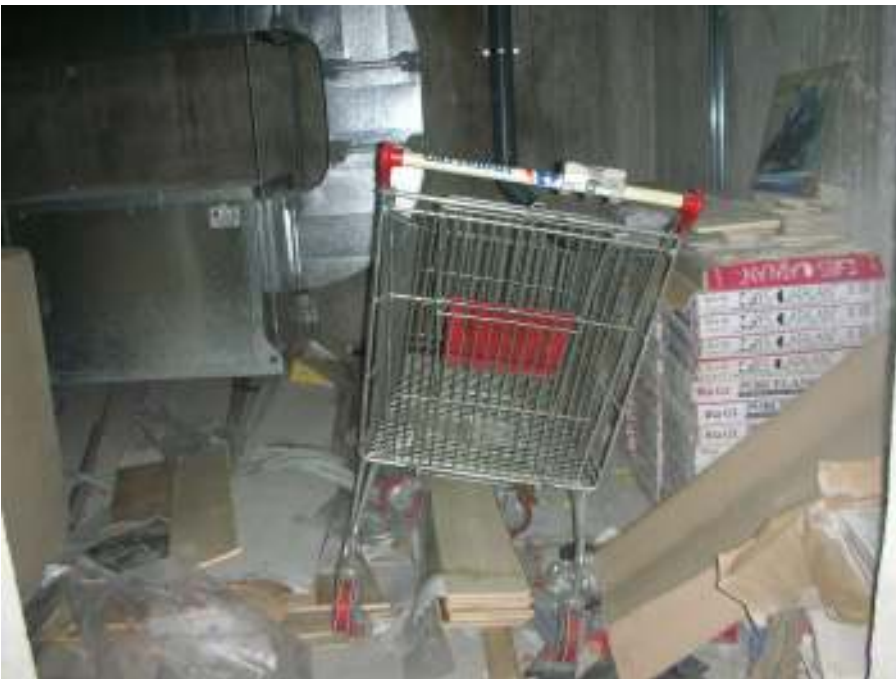
Cuartos de extracción repletos de materiales y restos de obra, que impide poner en marcha el sistema de ventilación forzada de los garajes...

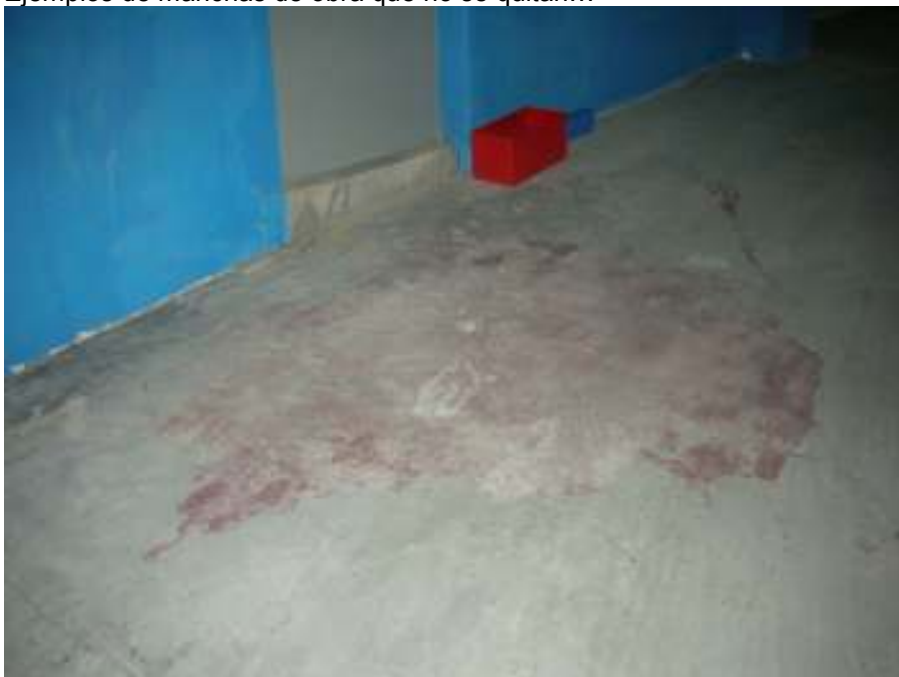
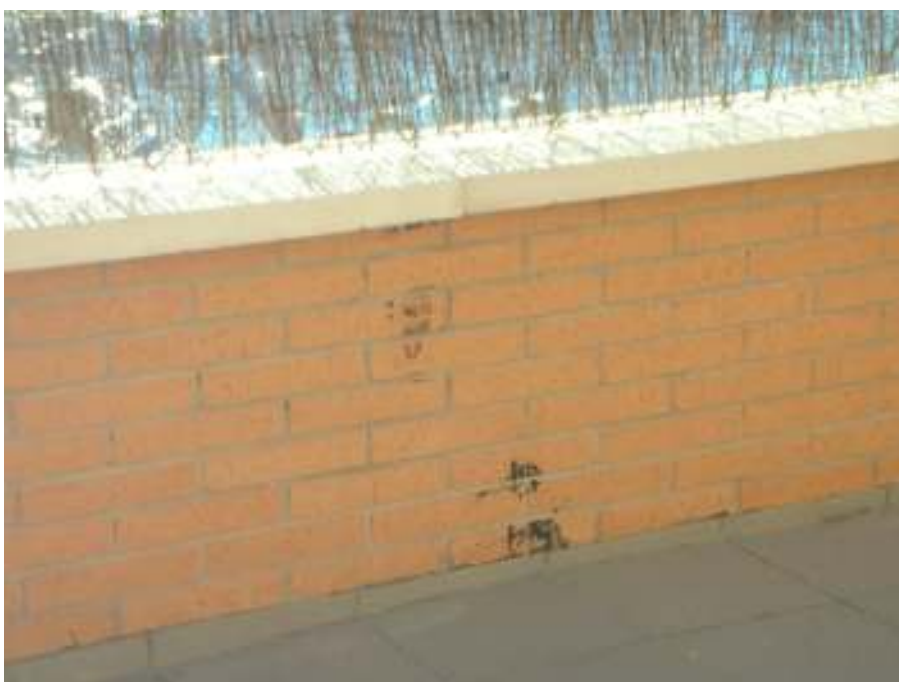
Ejemplos de manchas de obra que no se quitan...

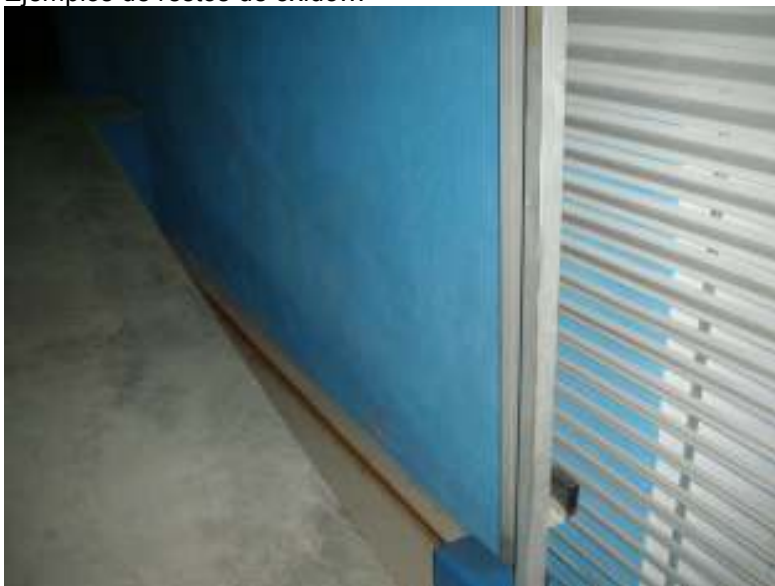
Ejemplos de restos de óxido...

(Este el carril de la puerta que se inunda cuando llueve)

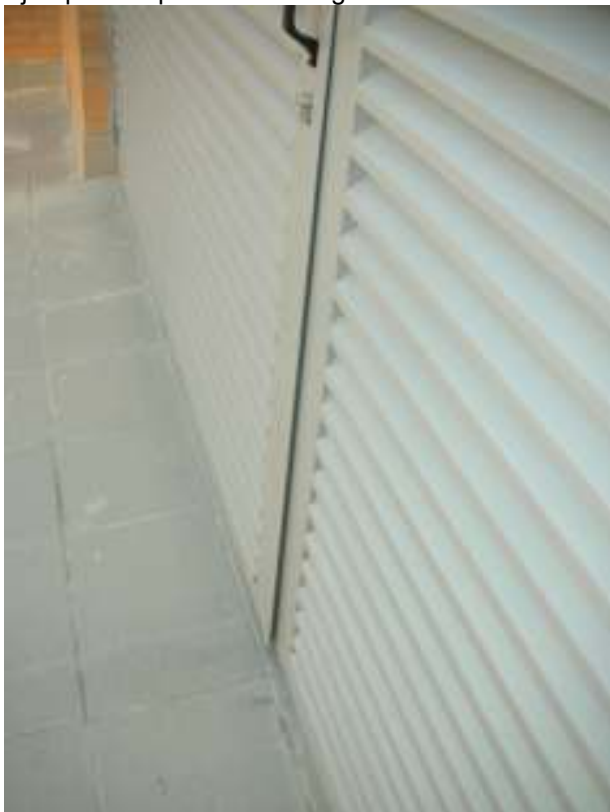
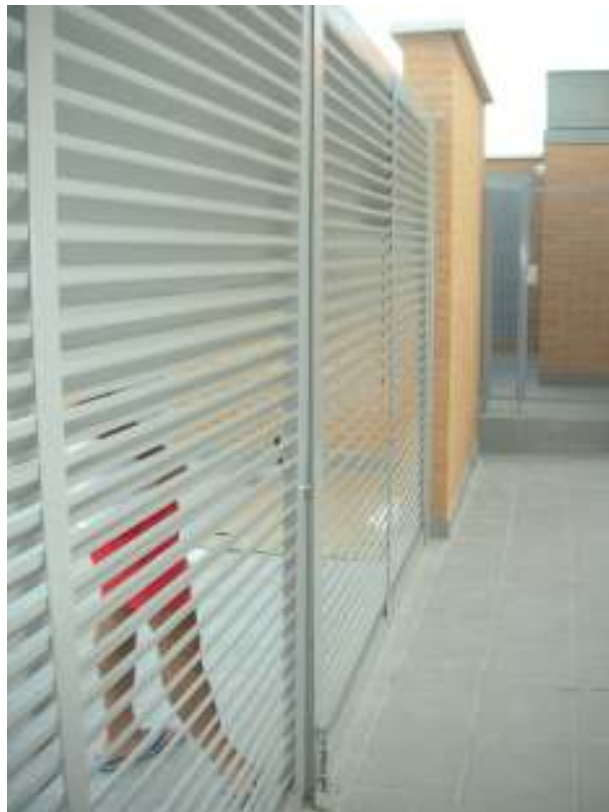
Ejemplos de puertas descolgadas...

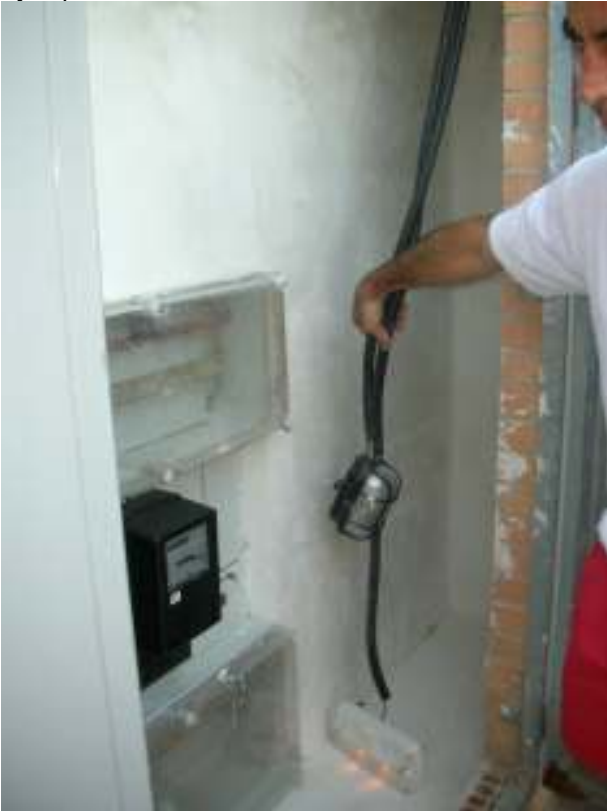
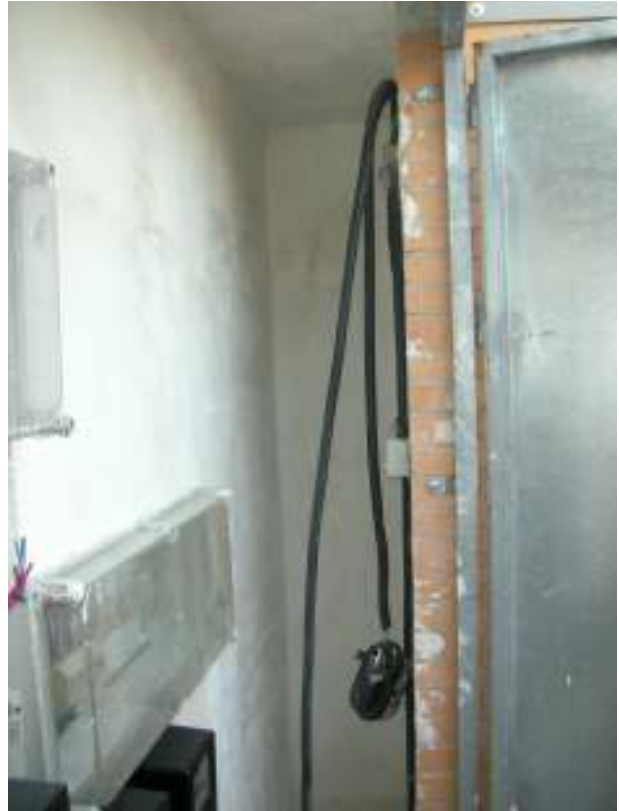
Ejemplos del interior de los cuartos de contadores sin rematar

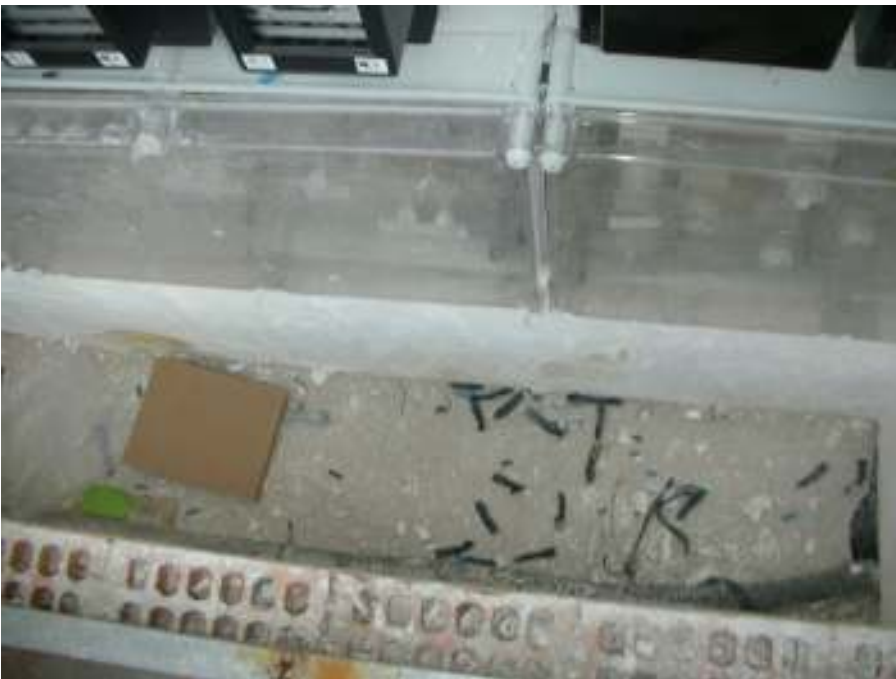
Luces sin colgar

Hilada de ladrillos sin enfoscar y el suelo con restos de material eléctrico
