Puerta acceso emergencias C/ Lili Álvarez, 48-50 (por la zona peatonal del Ayuntamiento)

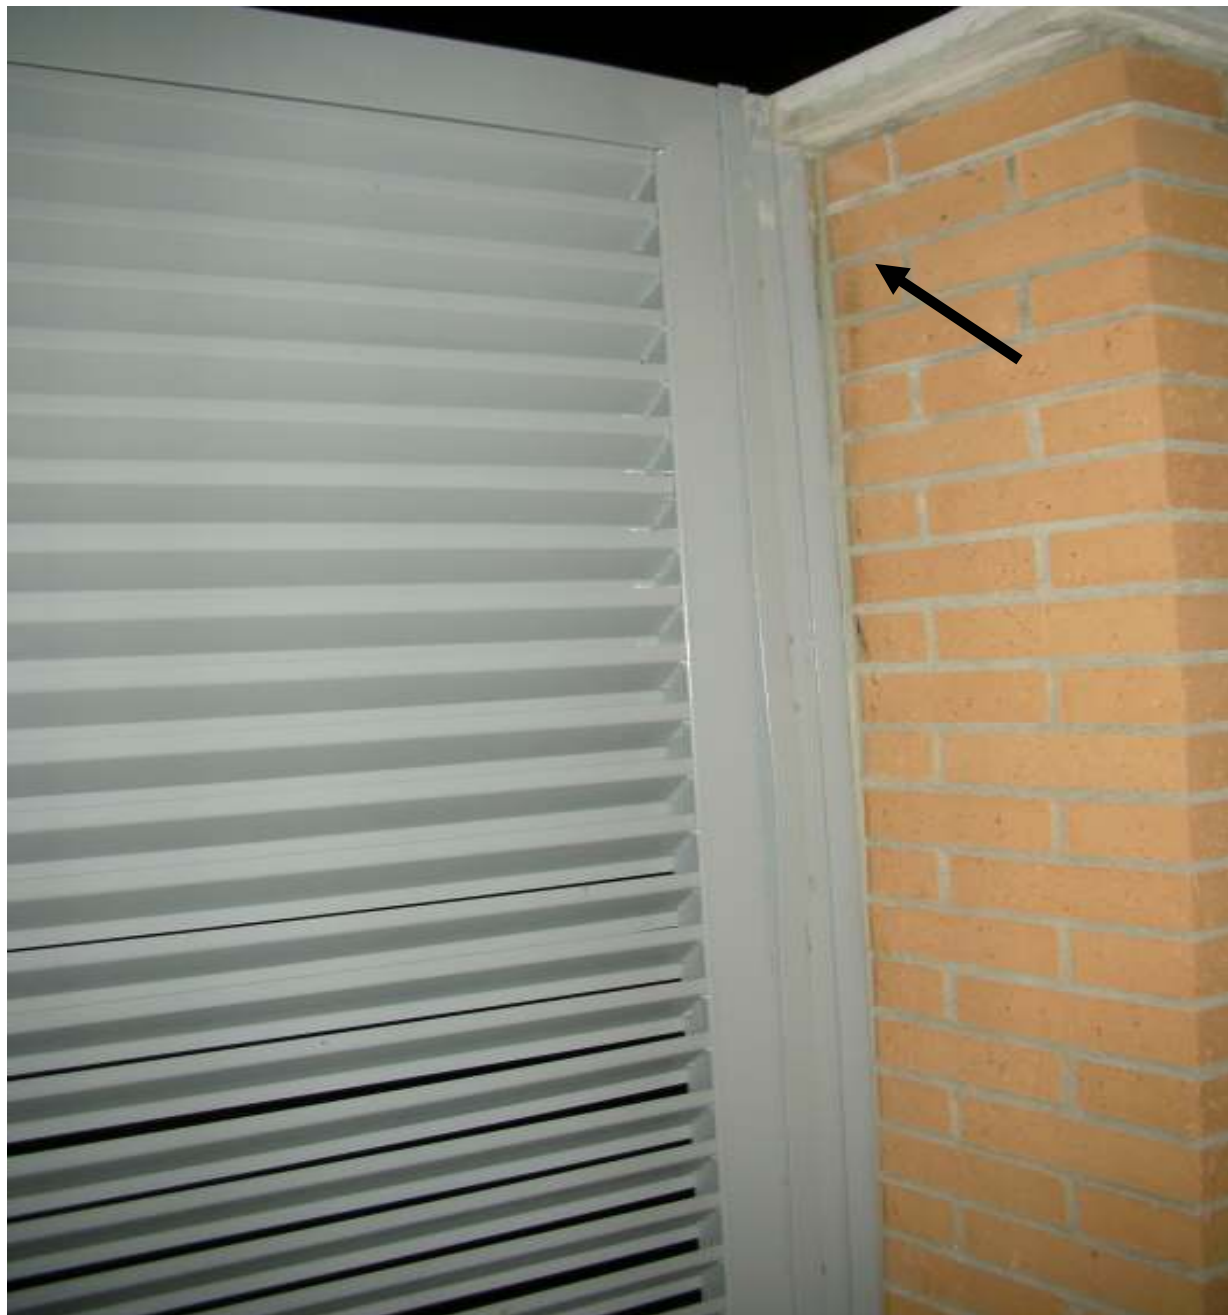
Se observa que el marco de la puerta se ha separado del muro de ladrillo

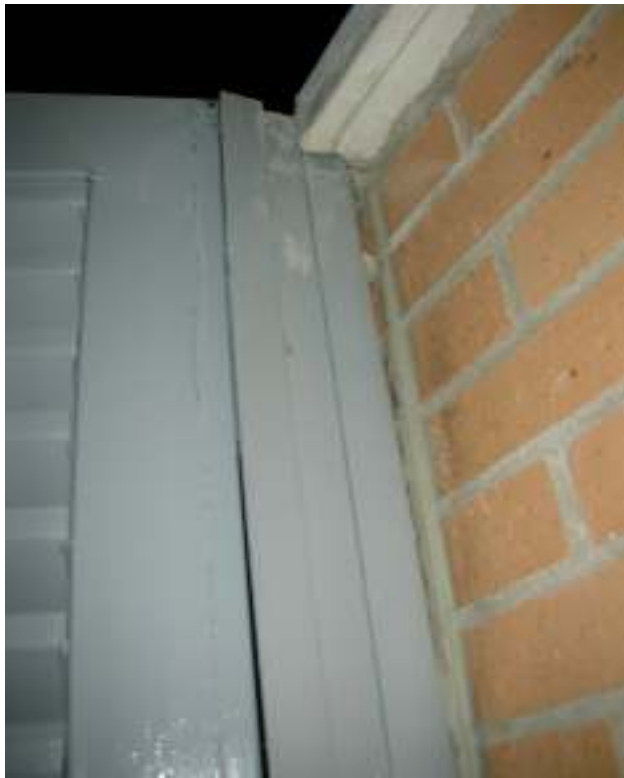
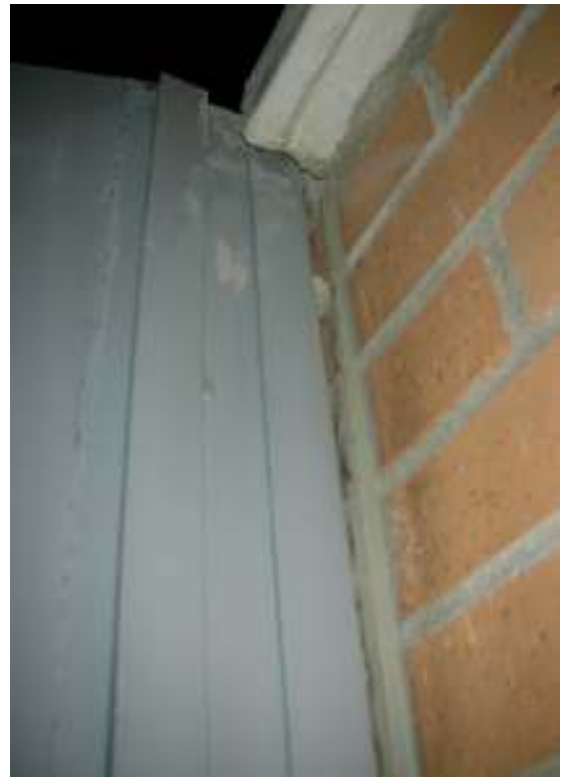
Detalles del marco de la puerta separado de la pared de ladrillo y también del ahucamiento de la chapa (en la foto de la izquierda)

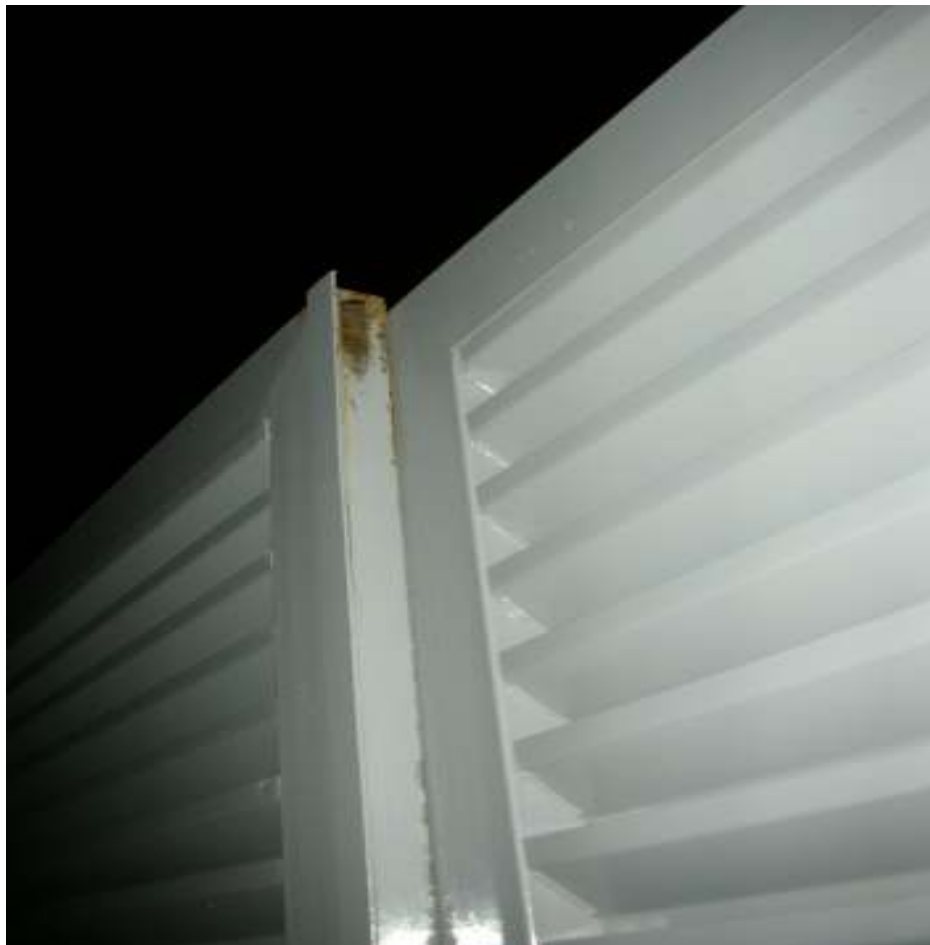
... lo que ha provocado que la puerta se haya descolgado totalmente
