176 VPPB EN MANZANA 15, PLAN PARCIAL 5 “POZA DEL AGUA”

CONSTRUCTORA: OGENSA

Información del estado de obra 25 de junio de 2012

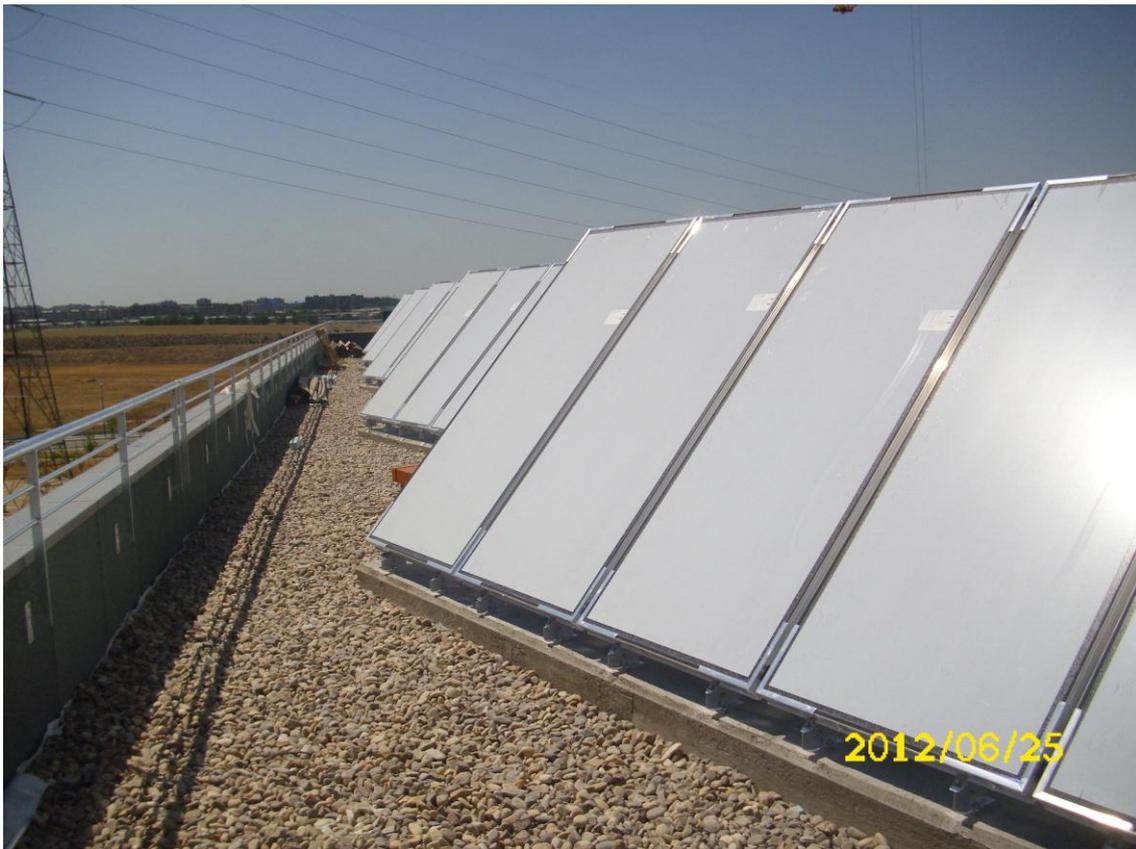
AISLAMIENTO, PAVIMENTO, BANCADAS, PANELES SOLARES Y BARANDILLA DE CUBIERTAS

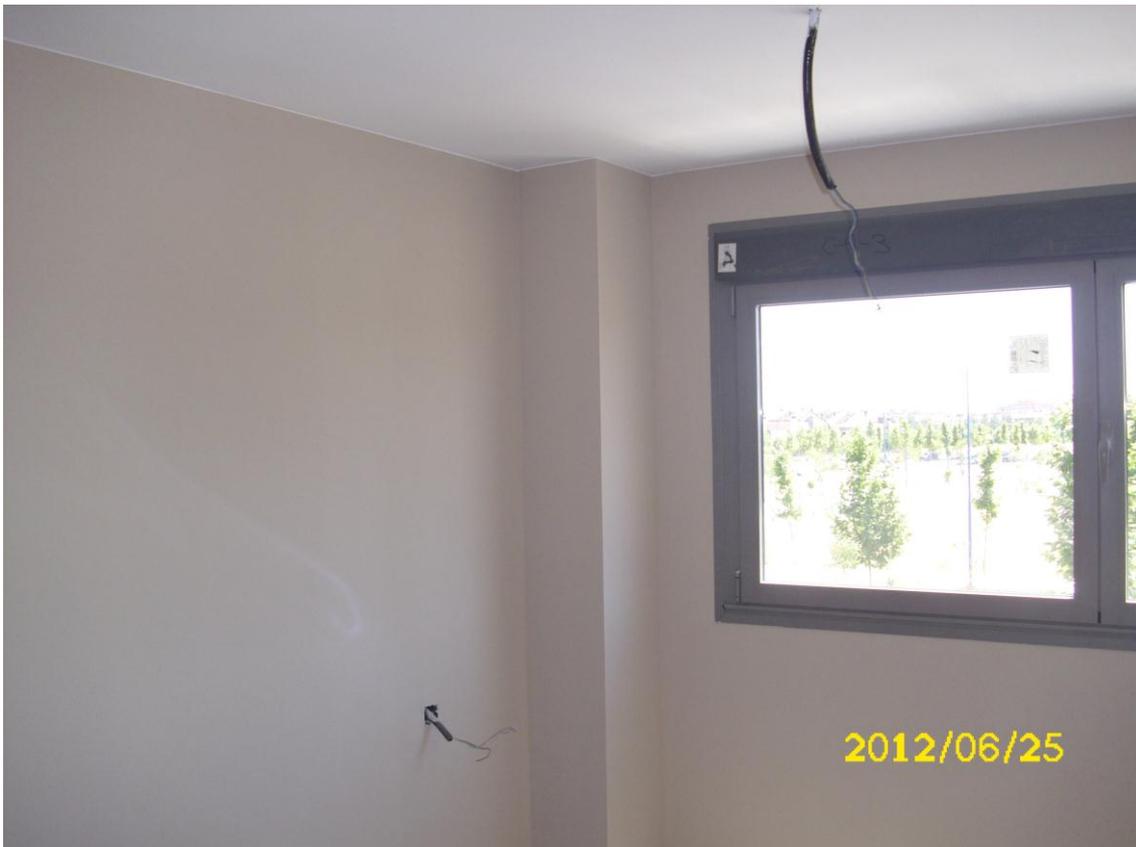
PINTURA PAREDES Y TECHOS HABITACIONES Y SALONES

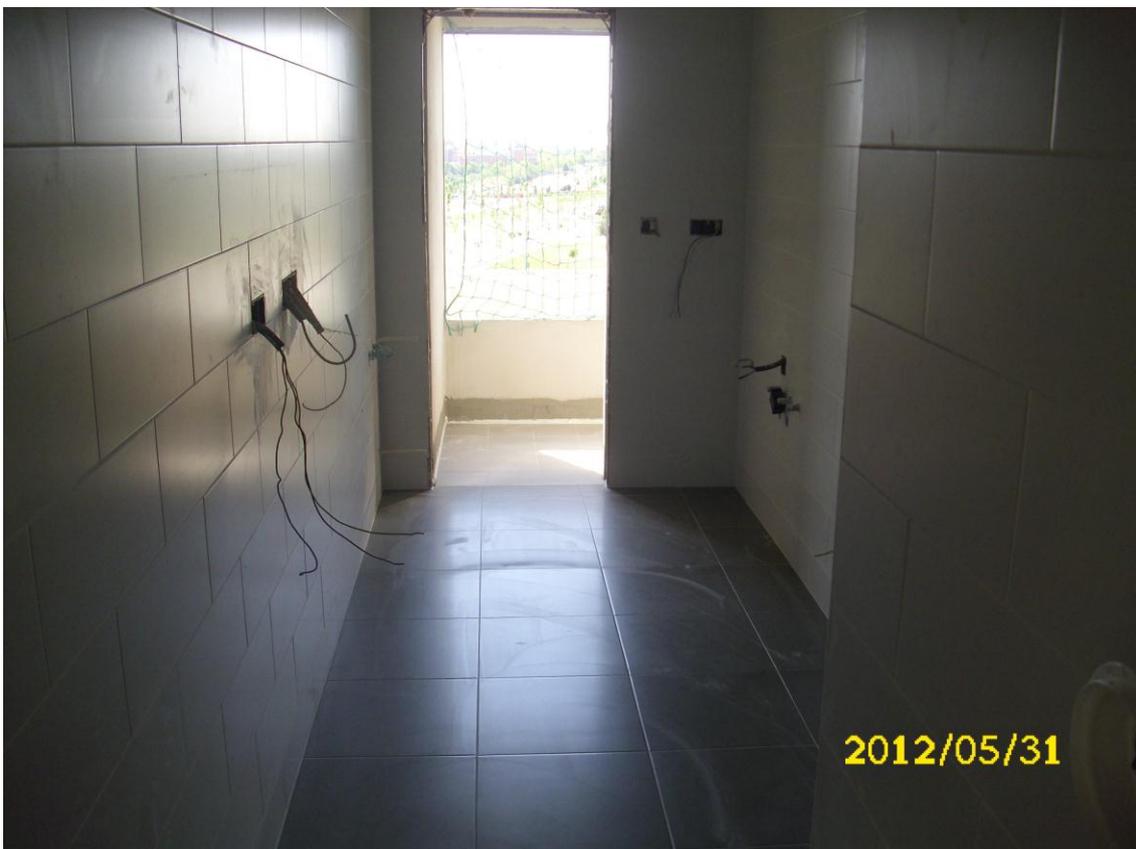
ALICATADO Y SOLADOS DE COCINAS

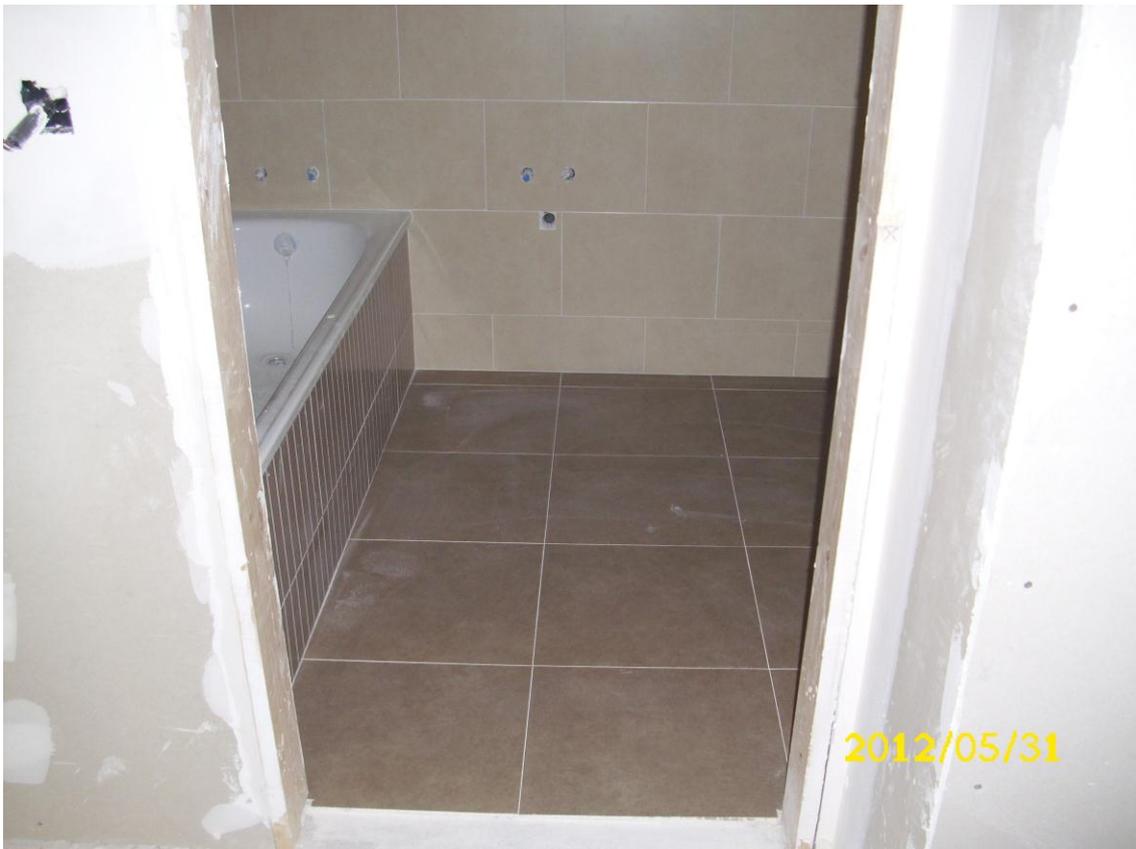
ALICATADOS Y SOLADOS BAÑO PRINCIPAL

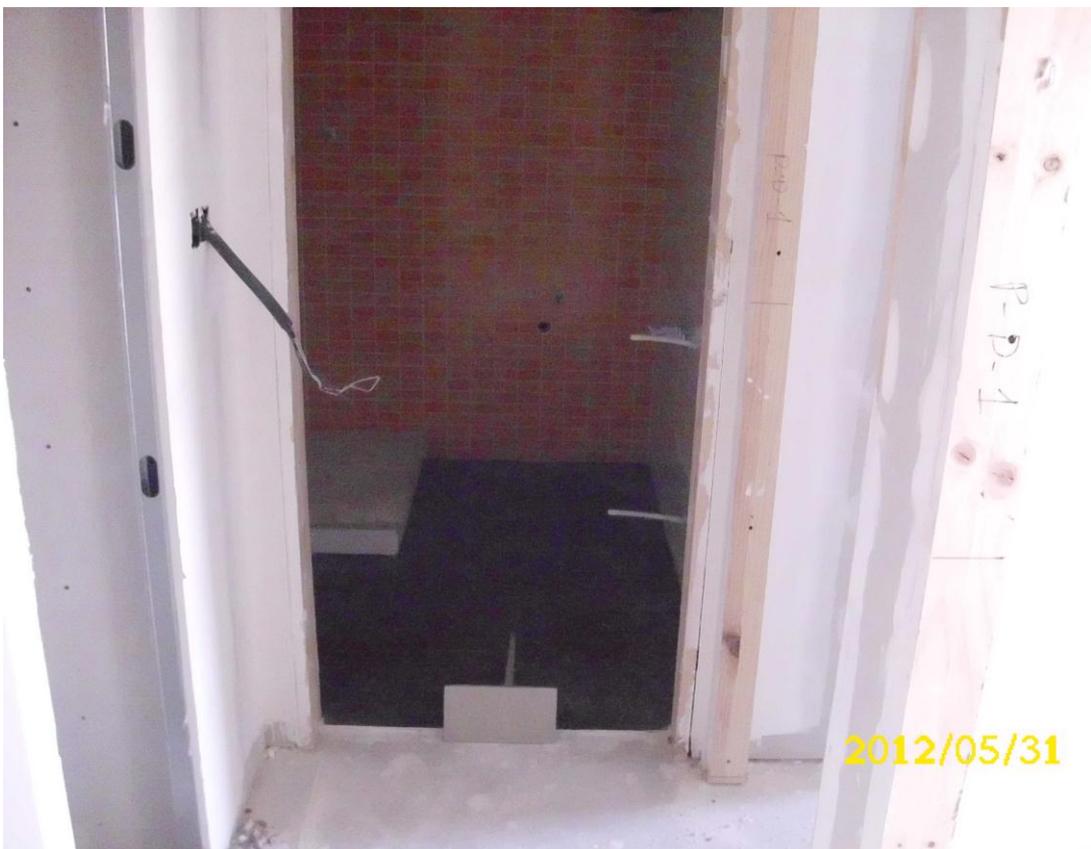
ALICATADOS Y SOLADOS ASEO
