176 VPPB EN MANZANA 15, PLAN PARCIAL 5 “POZA DEL AGUA”

CONSTRUCTORA: OGENSA

Información del estado de obra 26 de marzo de 2012

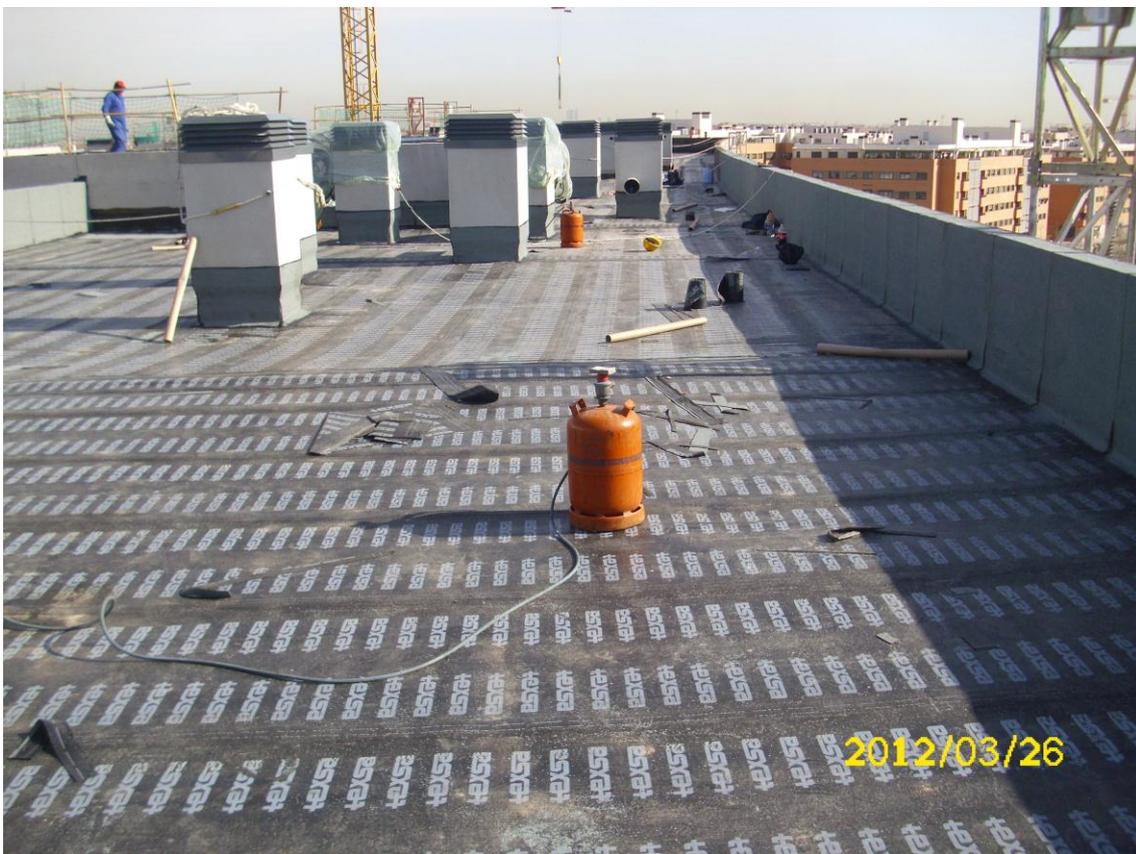
Se ha iniciado la impermeabilización de cubiertas en los portales en todos los portales

Se han colocado los remates de chimeneas en todos los portales.

IMPERMEABILIZACIÓN DE CUBIERTAS Y REMATES DE CHIMENEAS

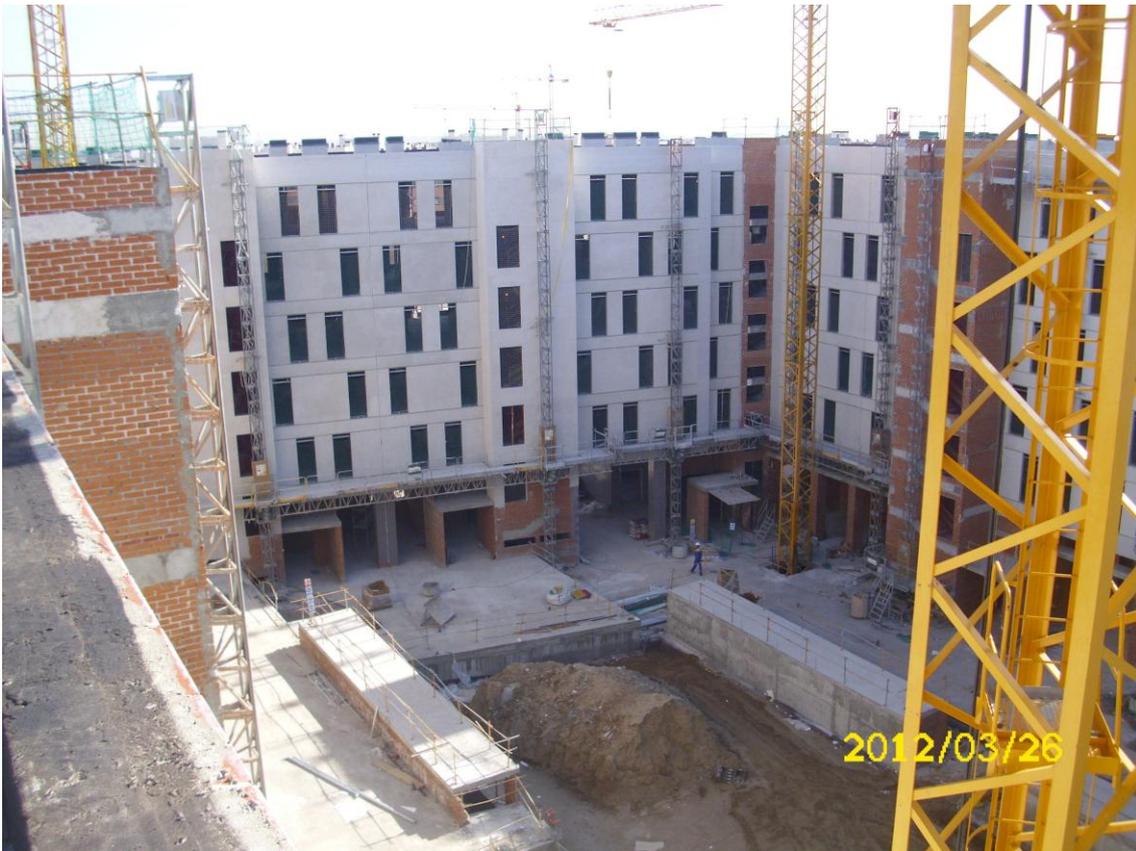
FACHADA INTERIOR PORTALES 9, 10 y 11

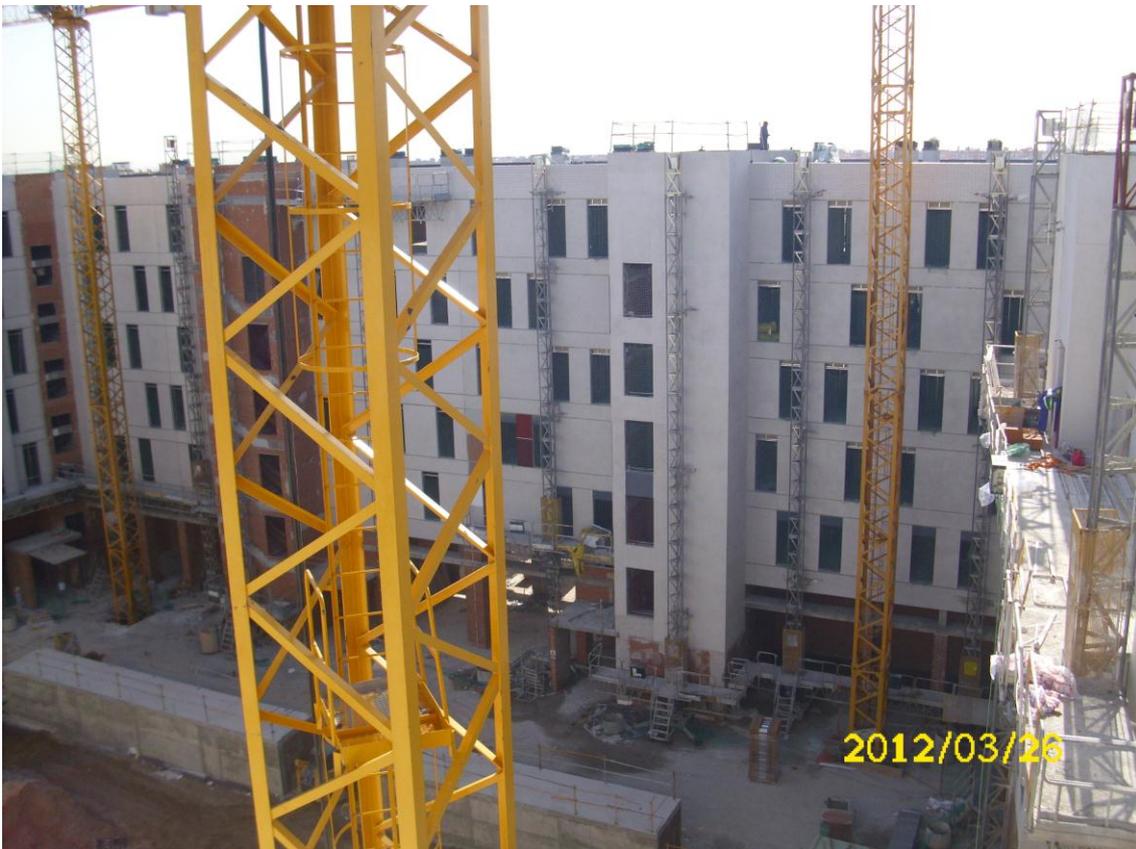
FACHADA INTERIOR PORTALES 12, 1 y 2

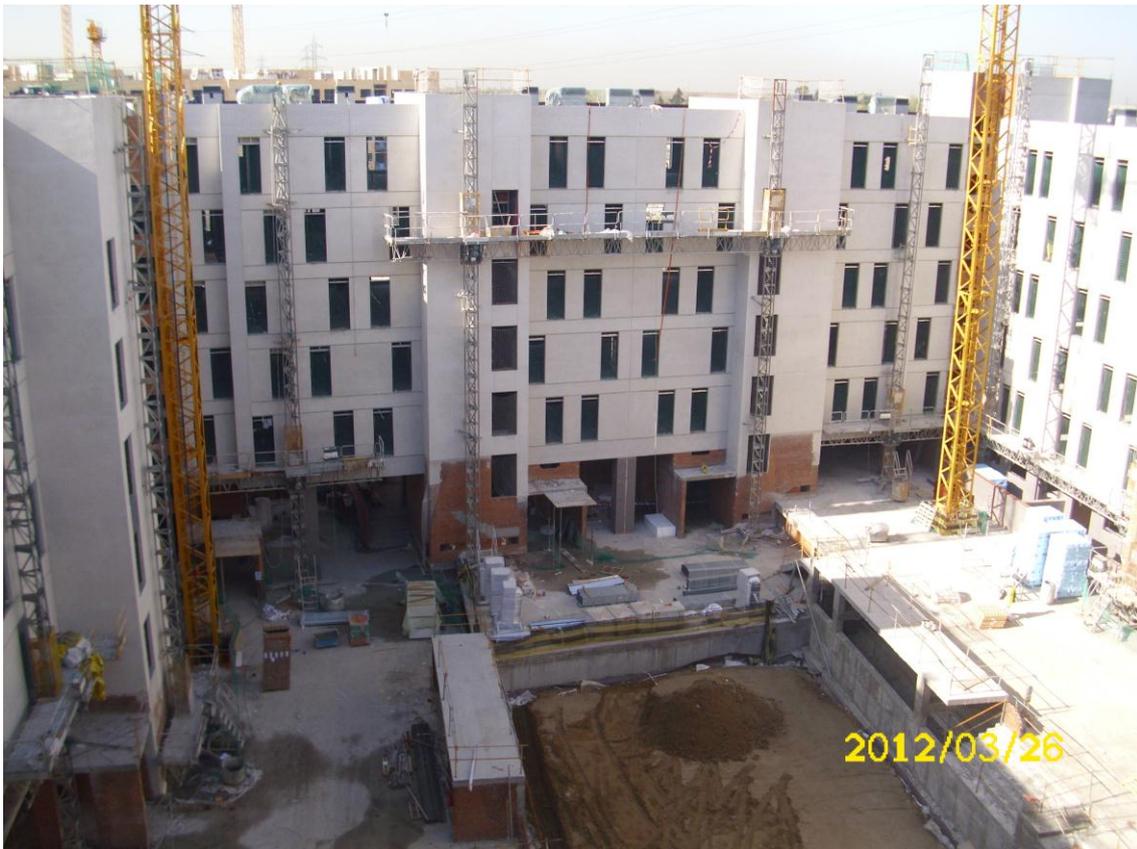
FACHADA INTERIOR PORTALES 2, 3, 4 y 5

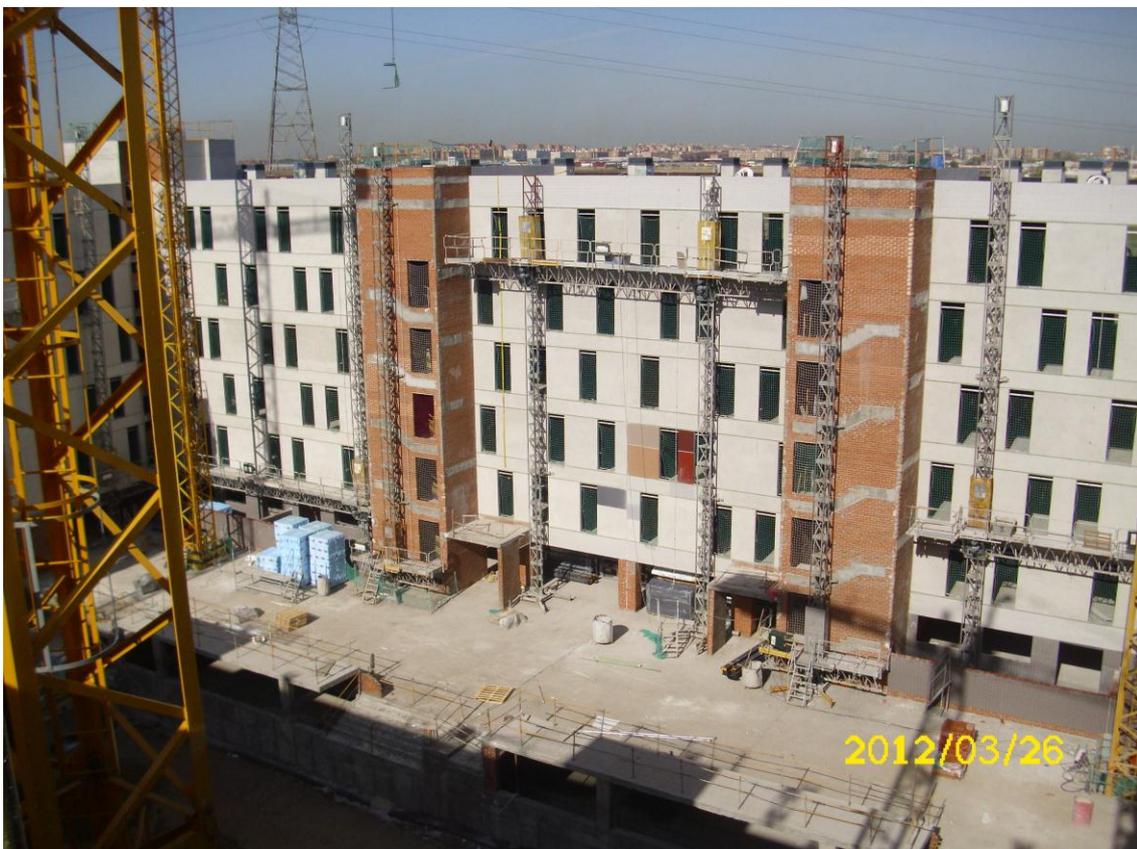
FACHADA INTERIOR PORTALES 5, 6 y 7

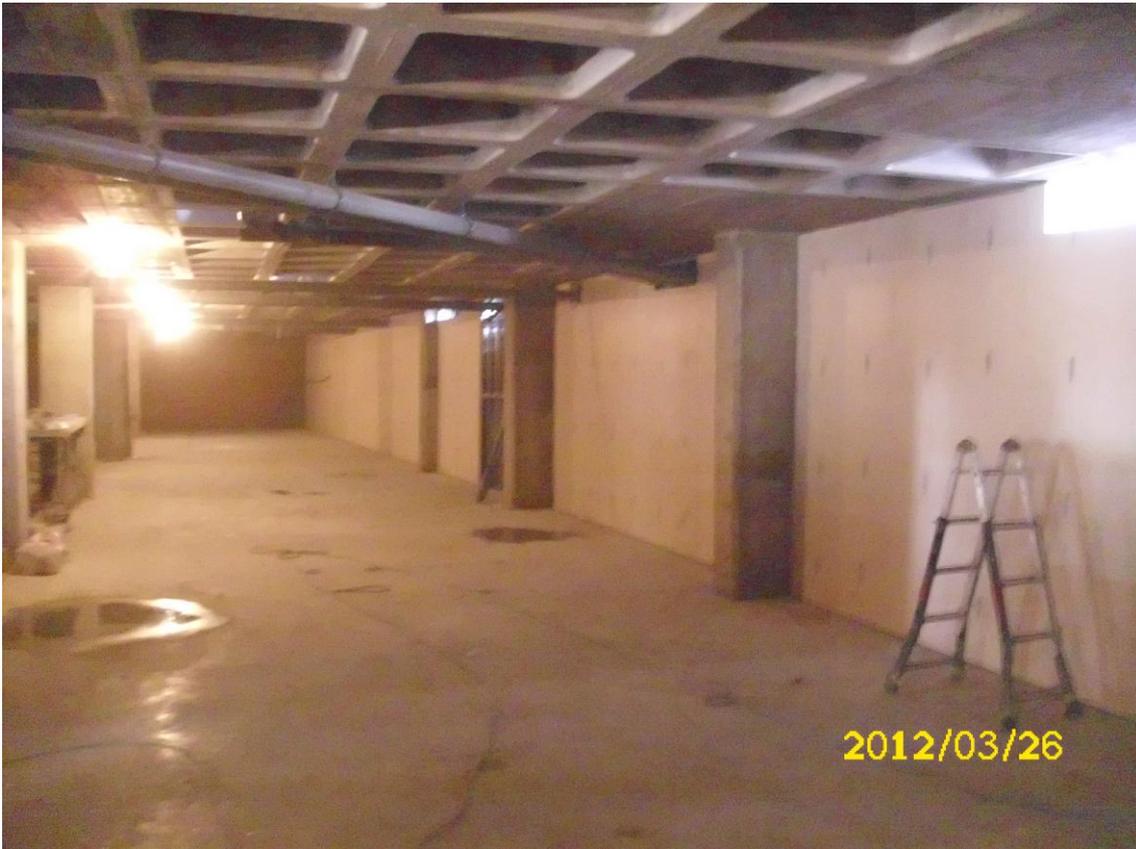
Se ha ejecutado el pavimento de los trateros y cuartos técnicos de sótano en todos los portales

PAVIMENTO DE TRASTEROS Y CÁMARA BUFA

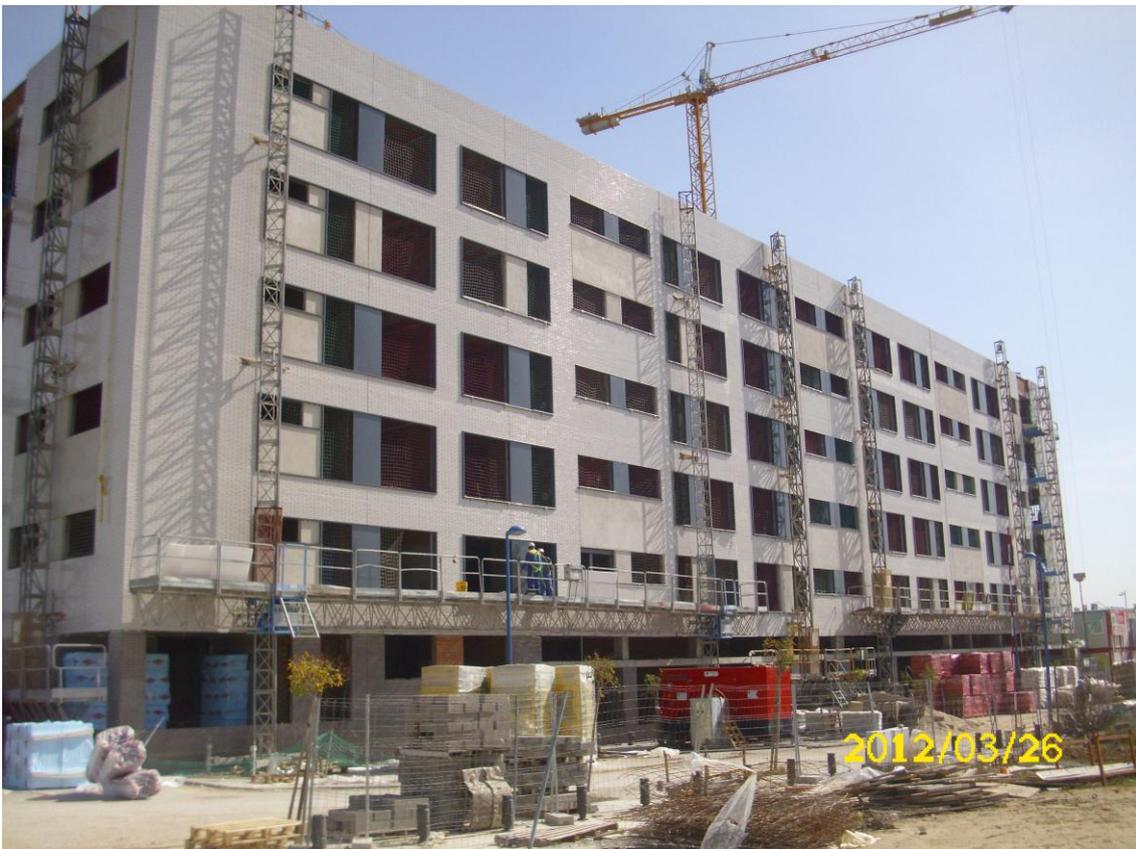
FACHADA EXTERIOR PORTALES 2, 3, 4 y 5

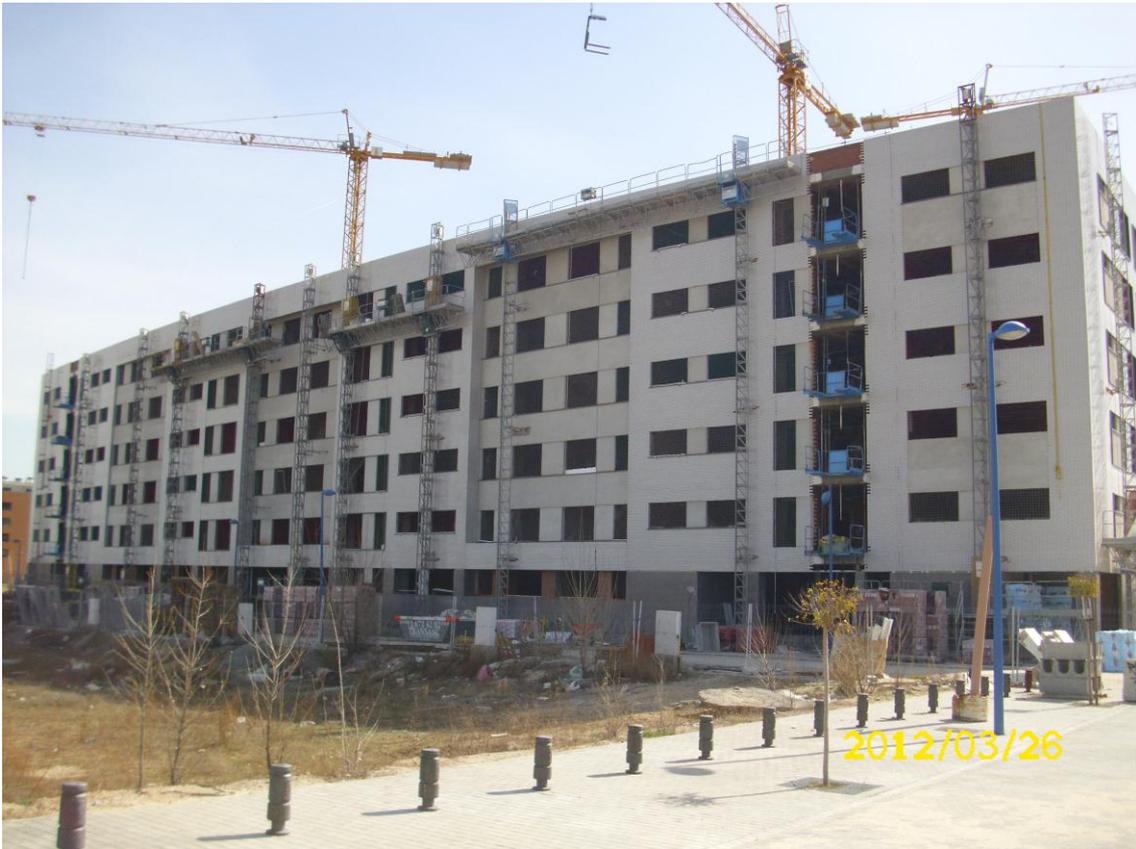
FACHADA EXTERIOR PORTALES 5, 6, 7 y 8

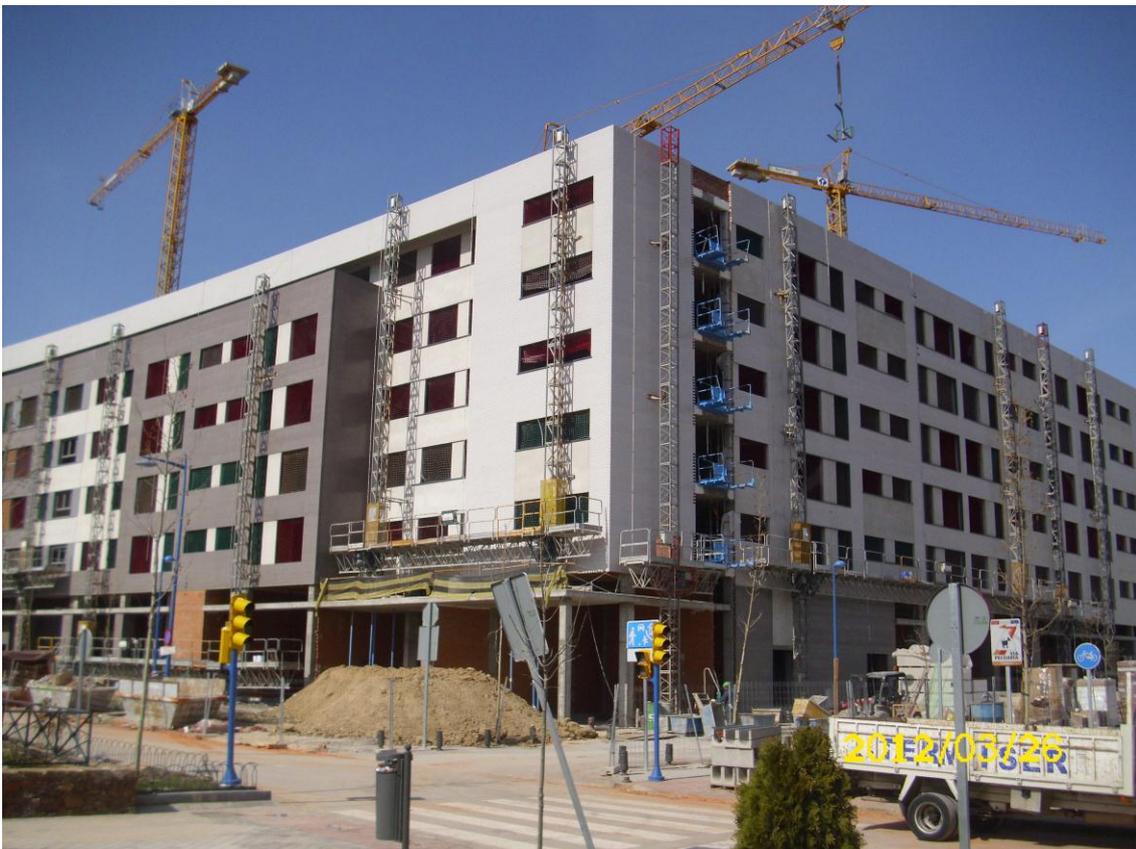
FACHADA EXTERIOR PORTALES 9, 10, 11, 12 y 1
