176 VPPB EN MANZANA 15, PLAN PARCIAL 5 “POZA DEL AGUA”

CONSTRUCTORA: OGENSA

Información del estado de obra 25 de mayo de 2012

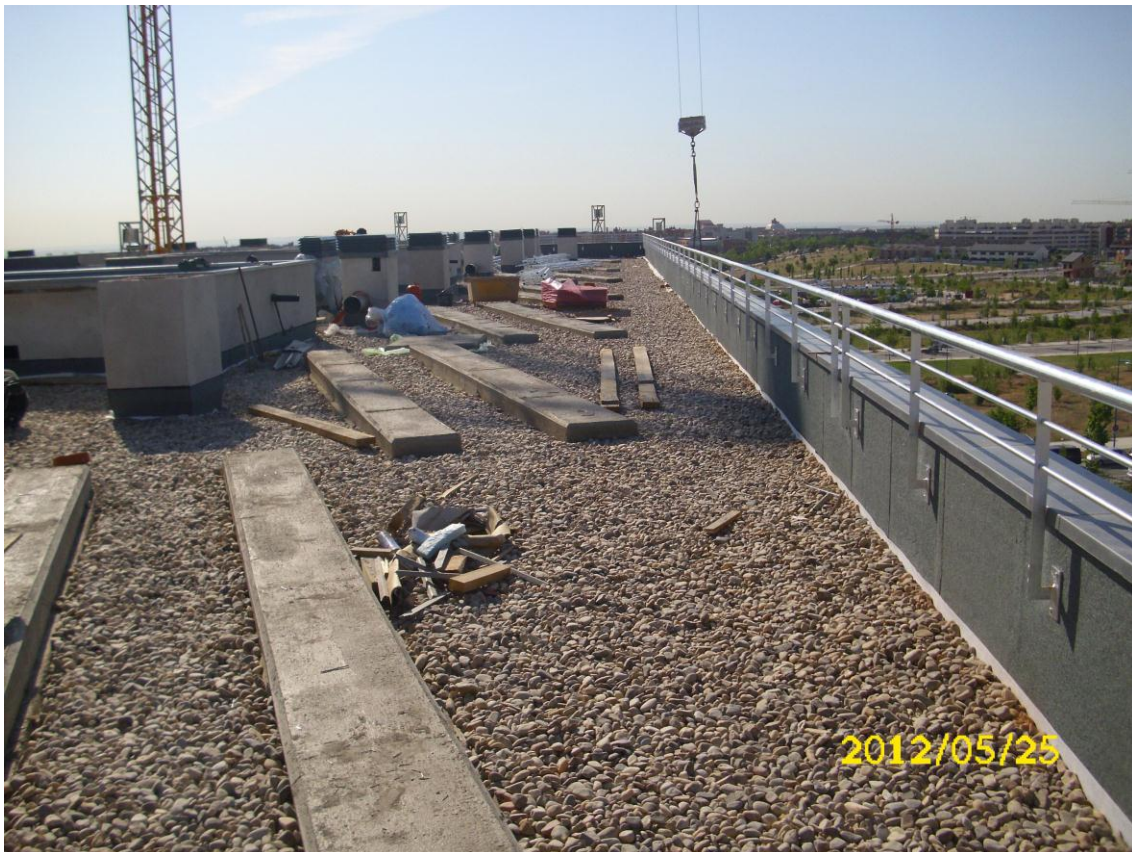
AISLAMIENTO, PAVIMENTO, BANCADAS Y BARANDILLA DE CUBIERTAS

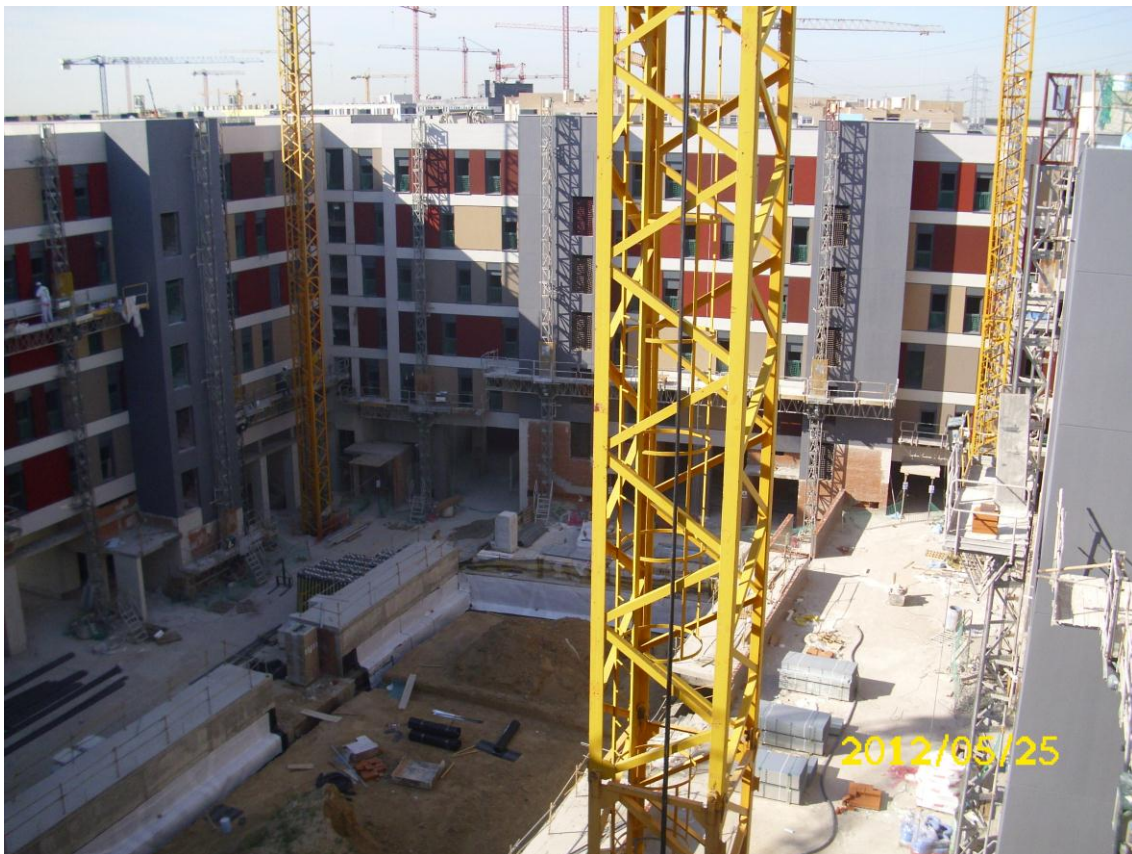
FACHADA INTERIOR PORTALES 1, 2, 3 Y 4

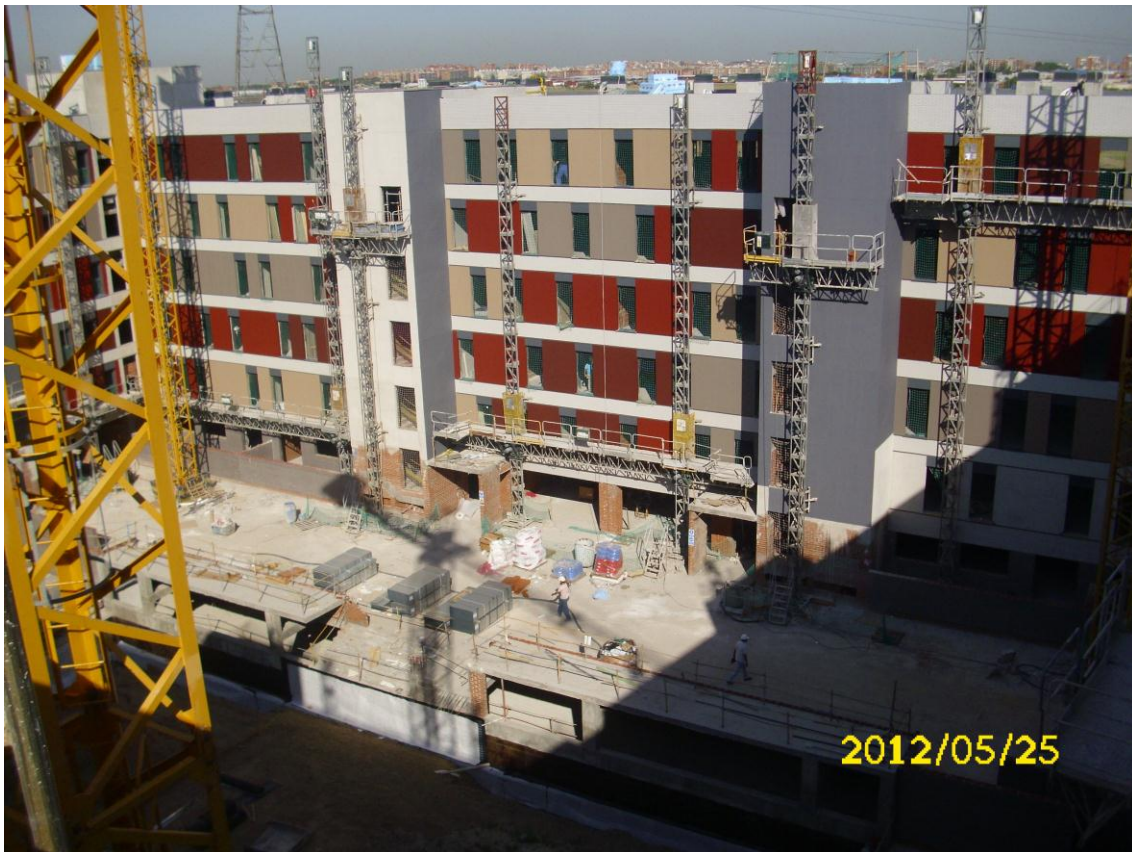
FACHADA INTERIOR PORTALES 5, 6, 7 Y 8

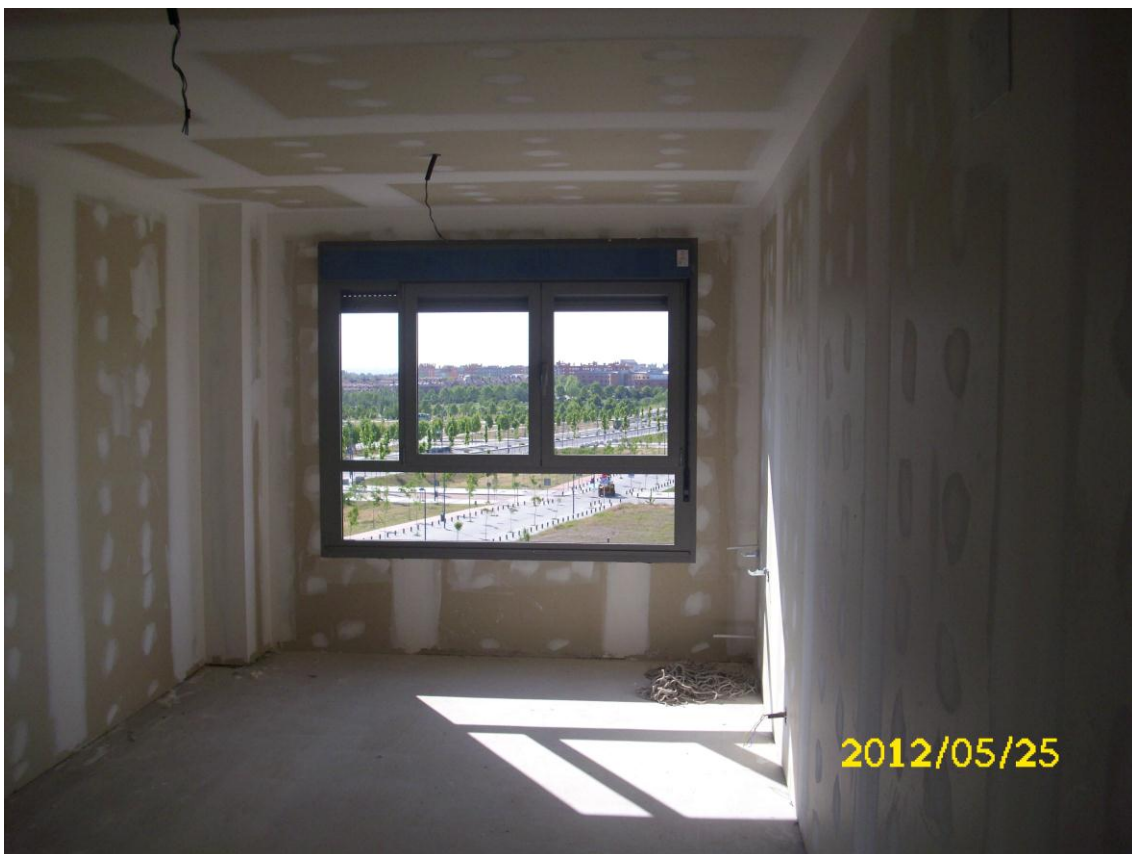
TABIQUERIA Y FALSOS TECHOS VIVIENDAS

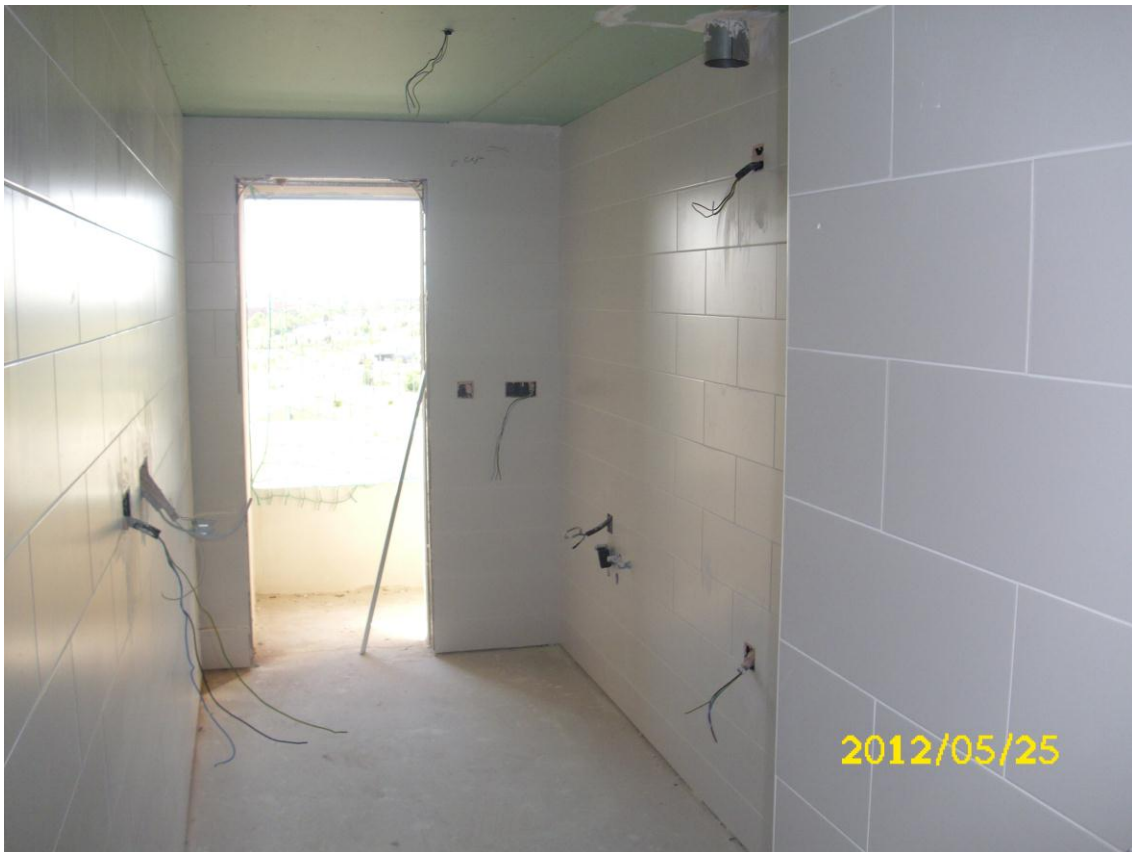
ALICATADO Y FALSOS TECHOS DE COCINAS

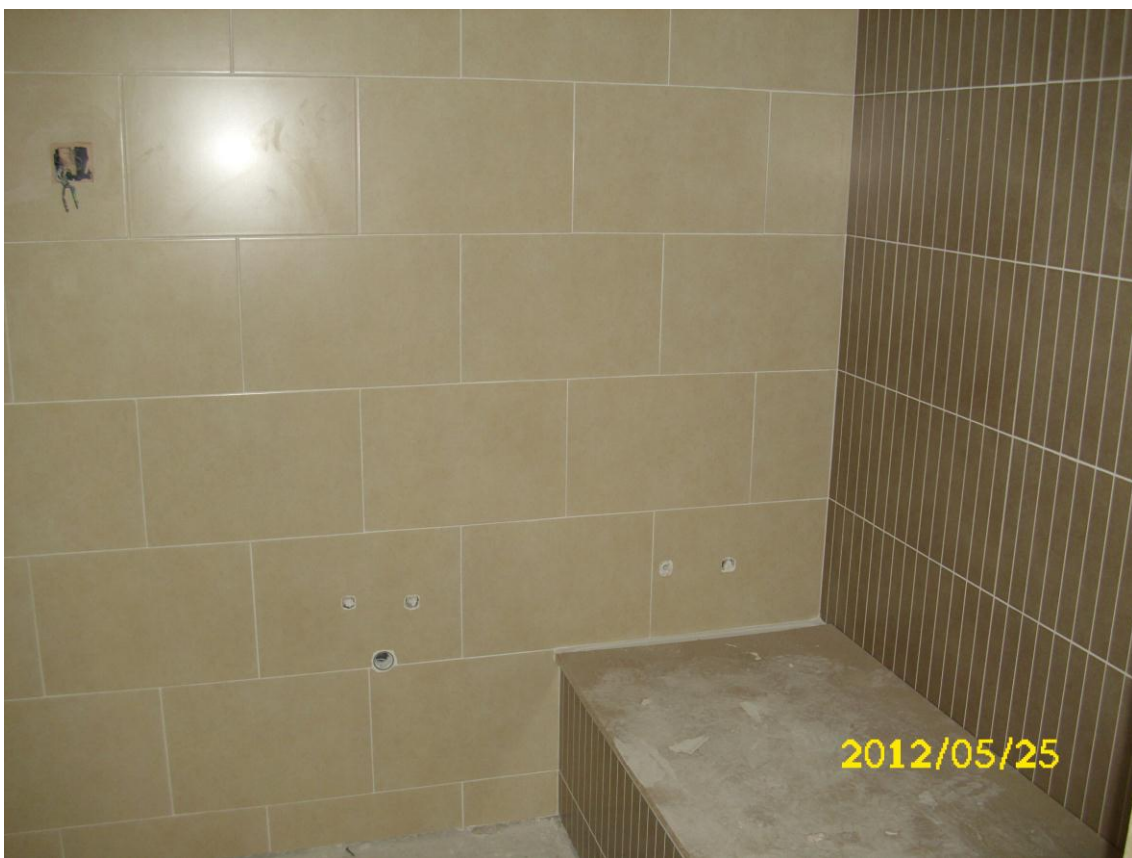
ALICATADO BAÑO PRINCIPAL

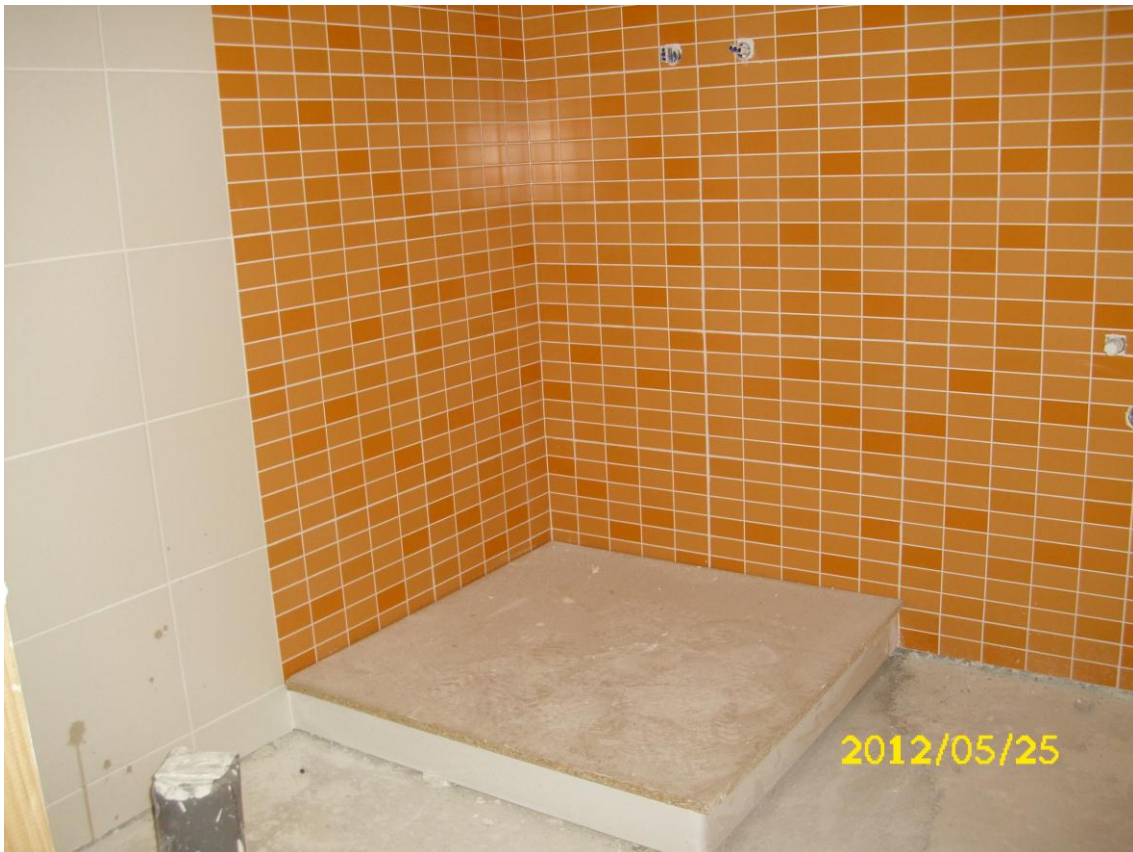
ALICATADO ASEO

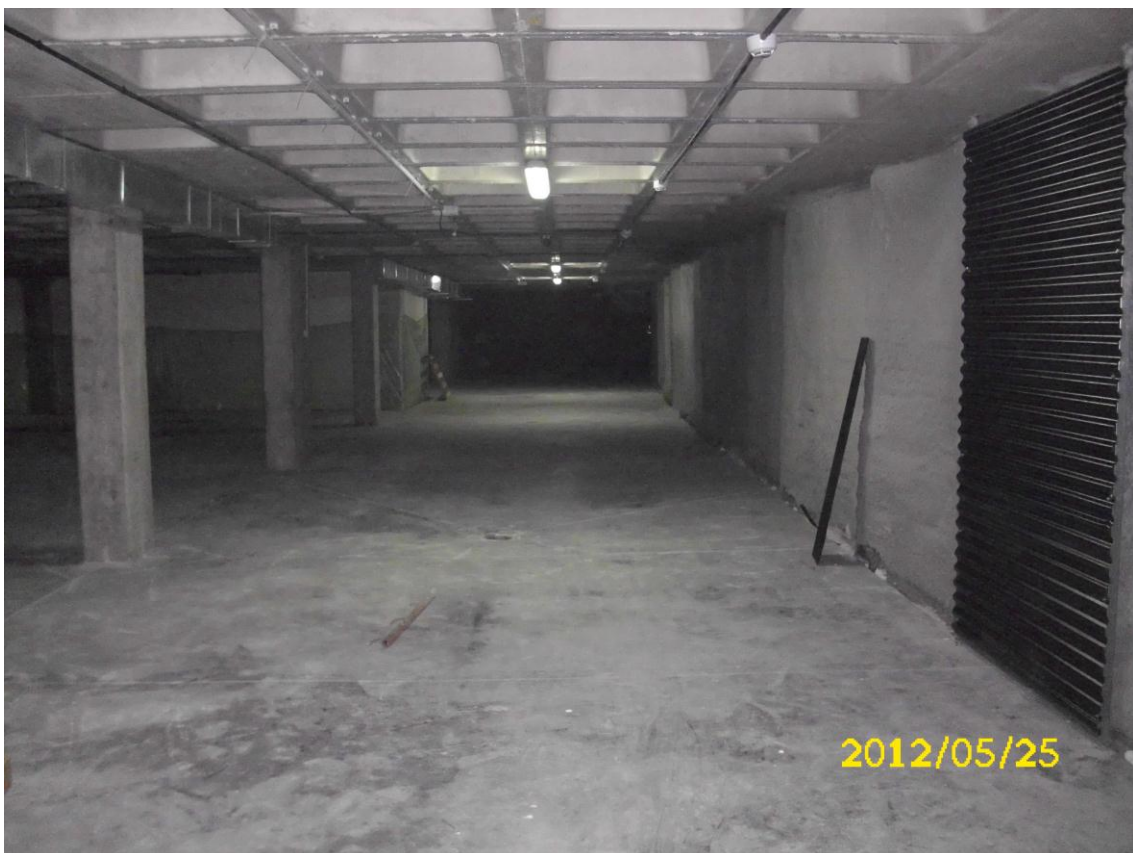
PAVIEMENTO GARAJE

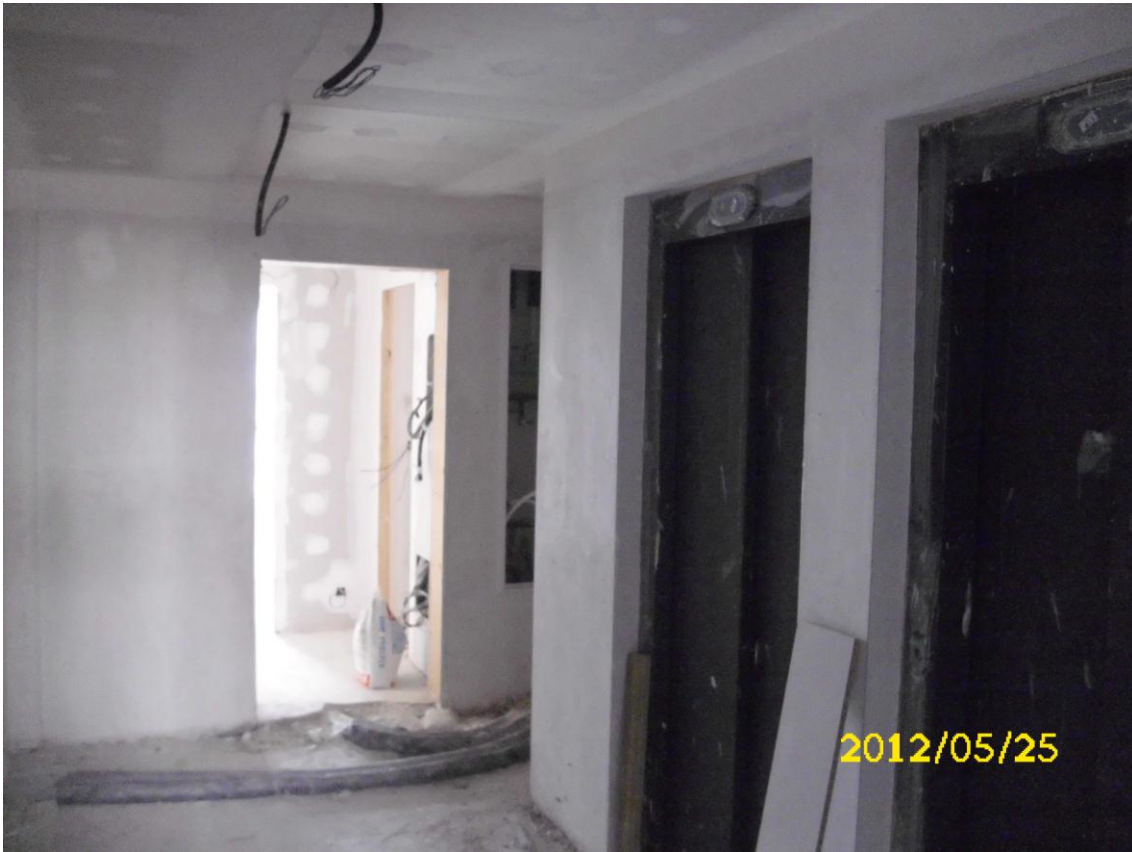
VESTIBULOS DE PLANTAS PORTAL 1

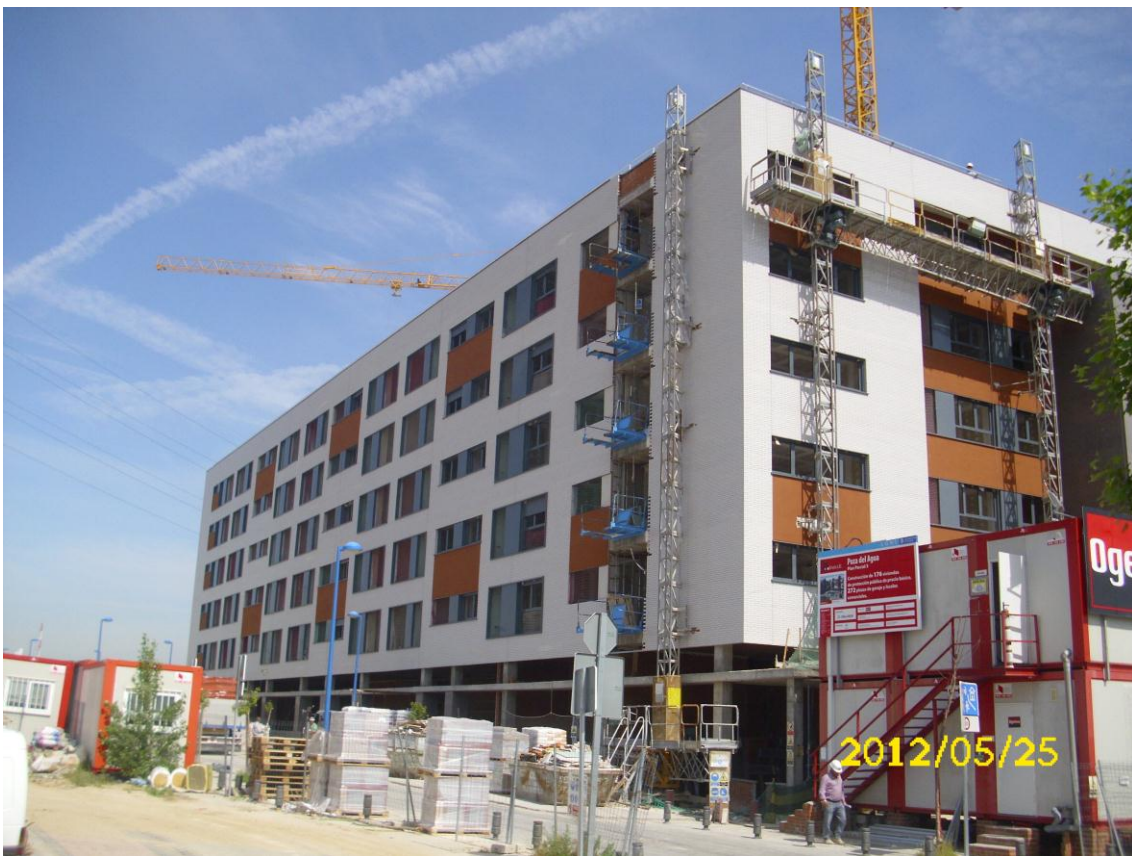
FACHADA EXTERIOR PORTALES 2,3, 4 Y 5

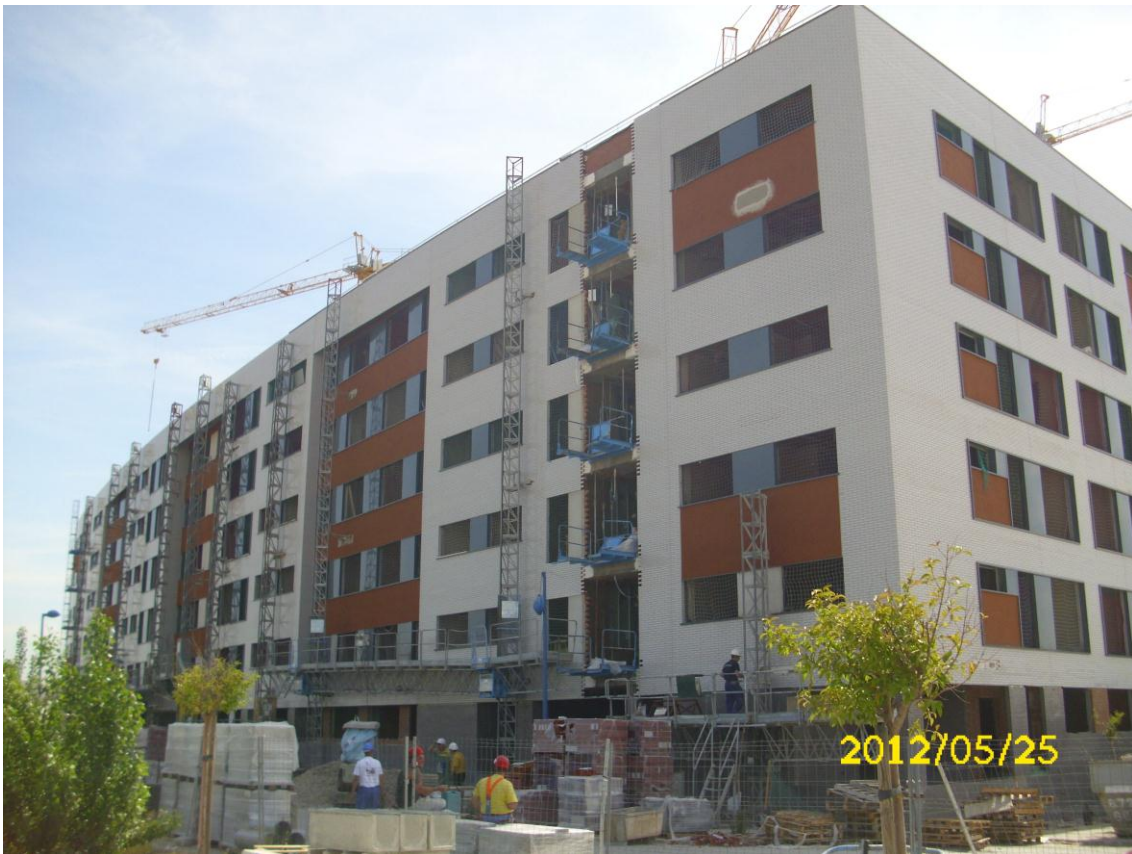
FACHADA EXTERIOR PORTALES 5, 6, 7 Y 8

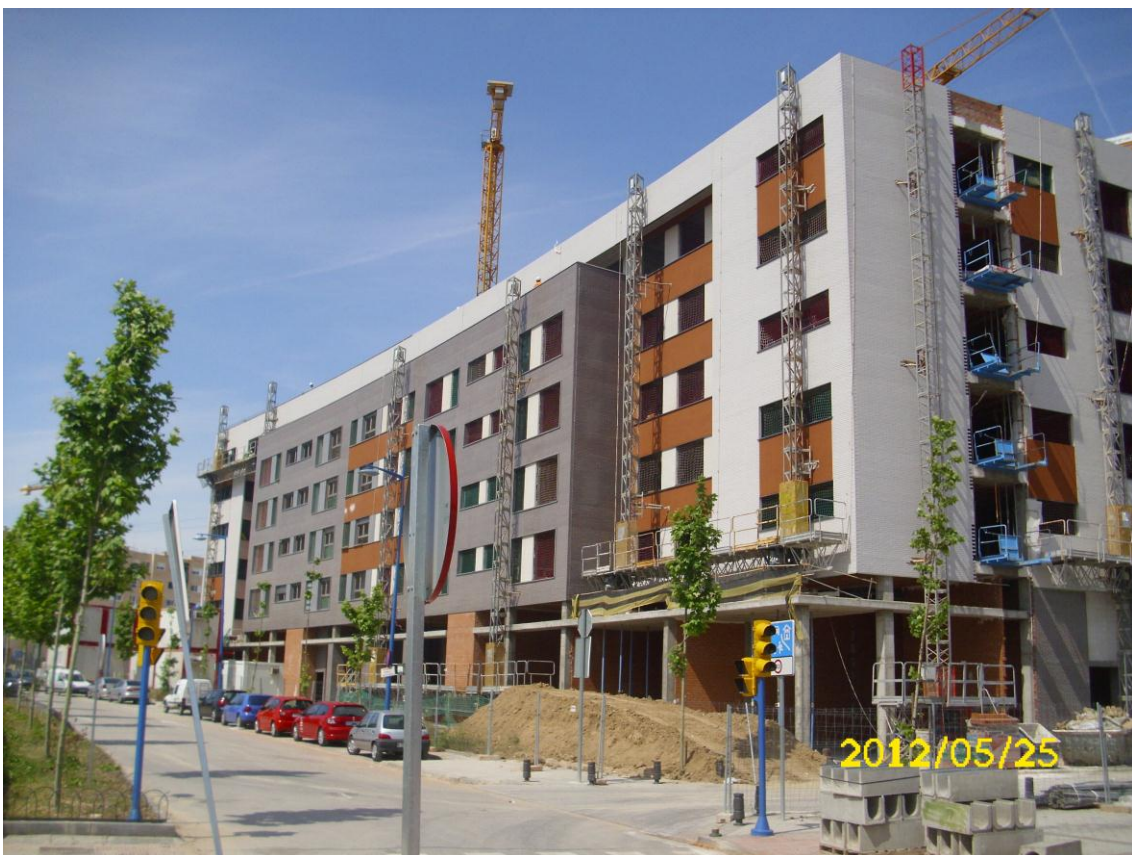
FACHADA EXTERIOR PORTALES 11, 12, 1 Y 2
