160 VPPB EN MANZANA 16, PLAN PARCIAL 5 “POZA DEL AGUA”

CONSTRUCTORA: CONDISA

Información del estado de obra a 29 de febrero de 2.012

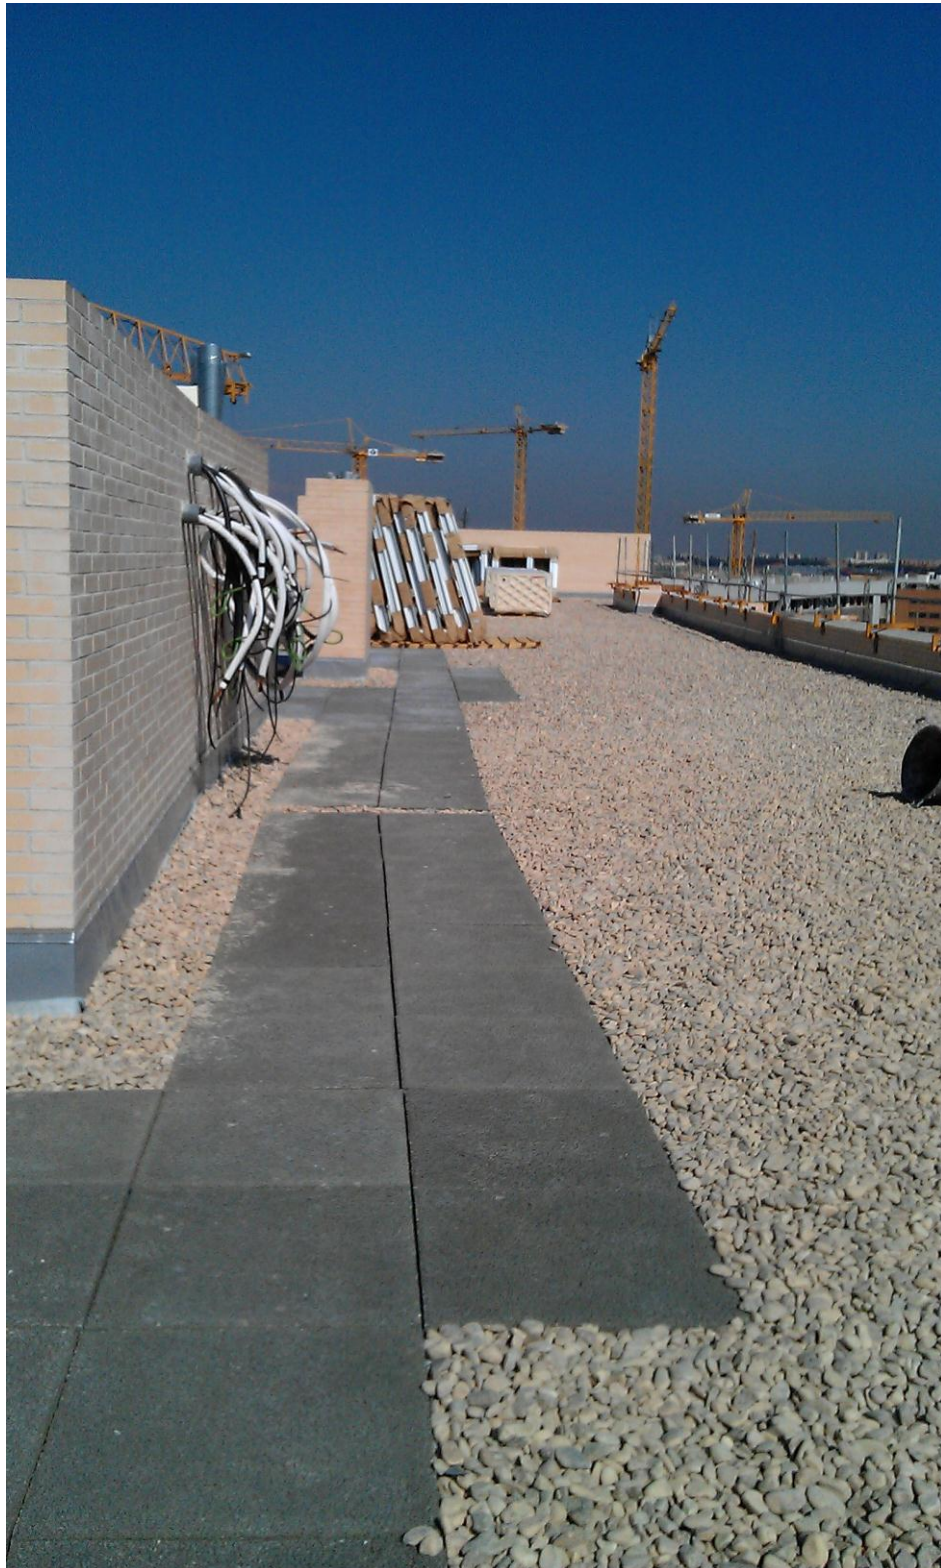
DETALLE CUBIERTA CON ACABADO FINAL (BLOQUE 1-2)

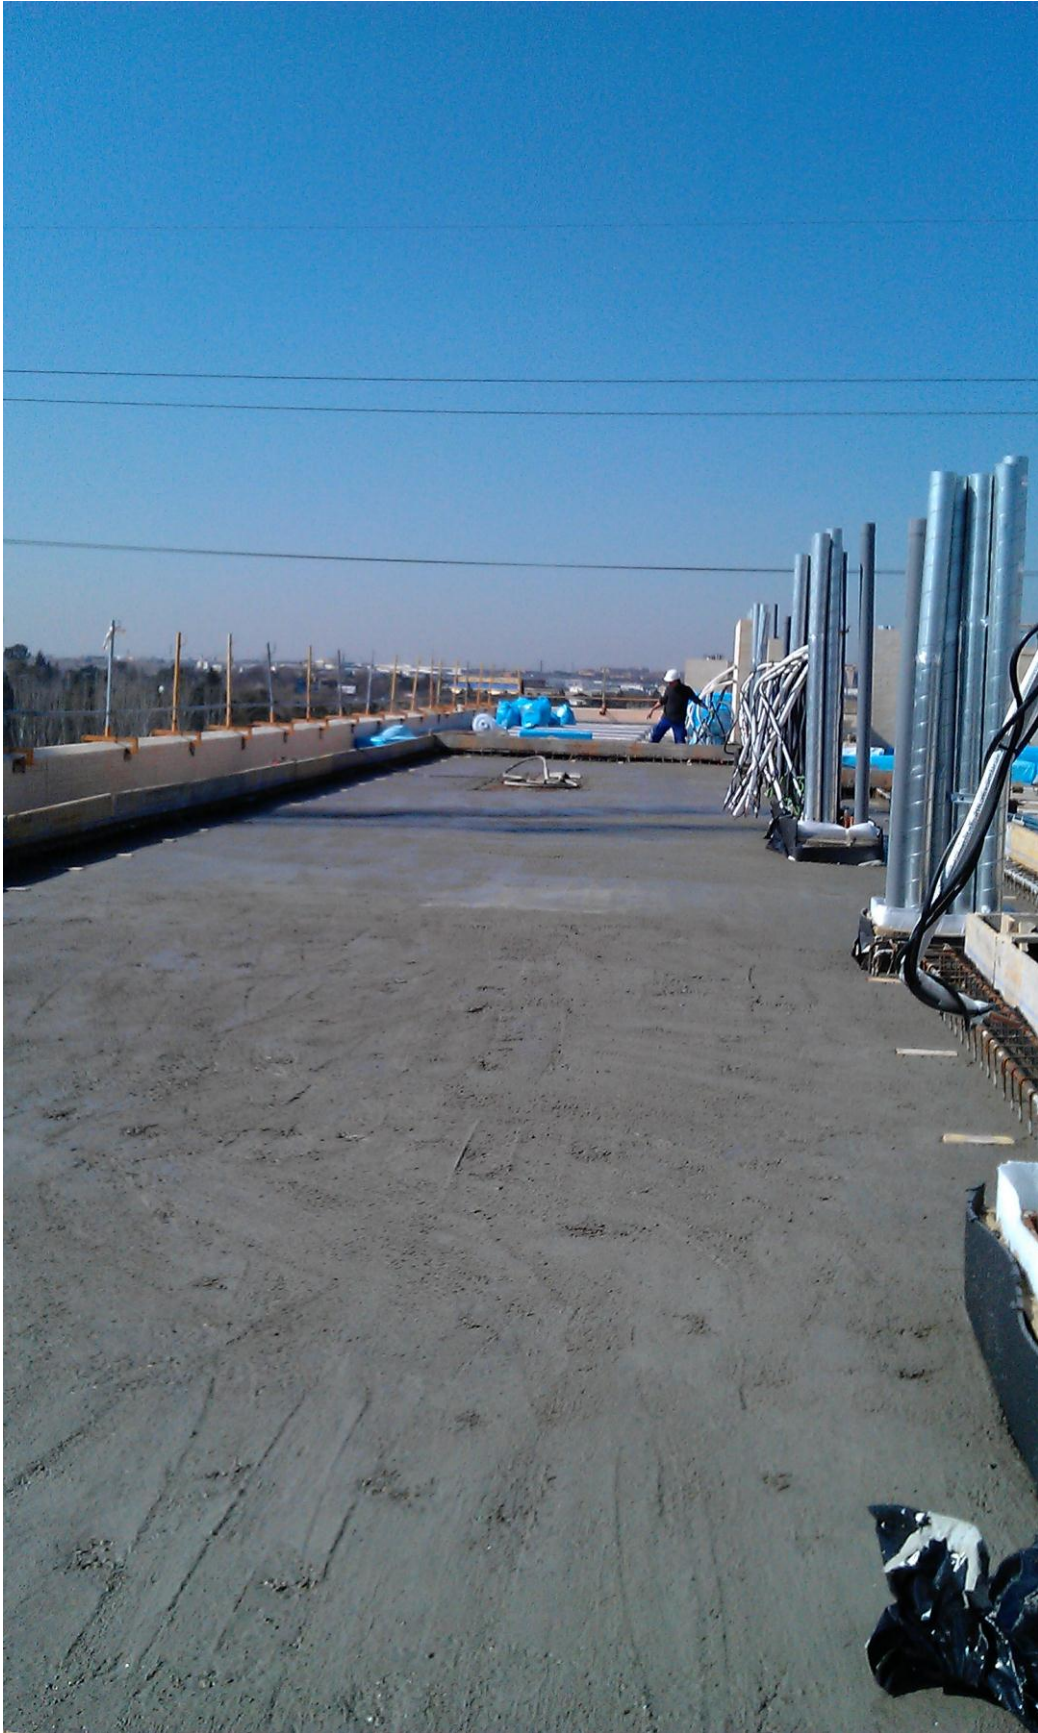
Los trabajos se encuentran completados. En este mes se ha terminado de hormigonar la losa de cuartos de calderas situada en cubierta.

HORMIGONADO DE LOSA DE CUARTO DE CALDERAS (BLOQUE 3)

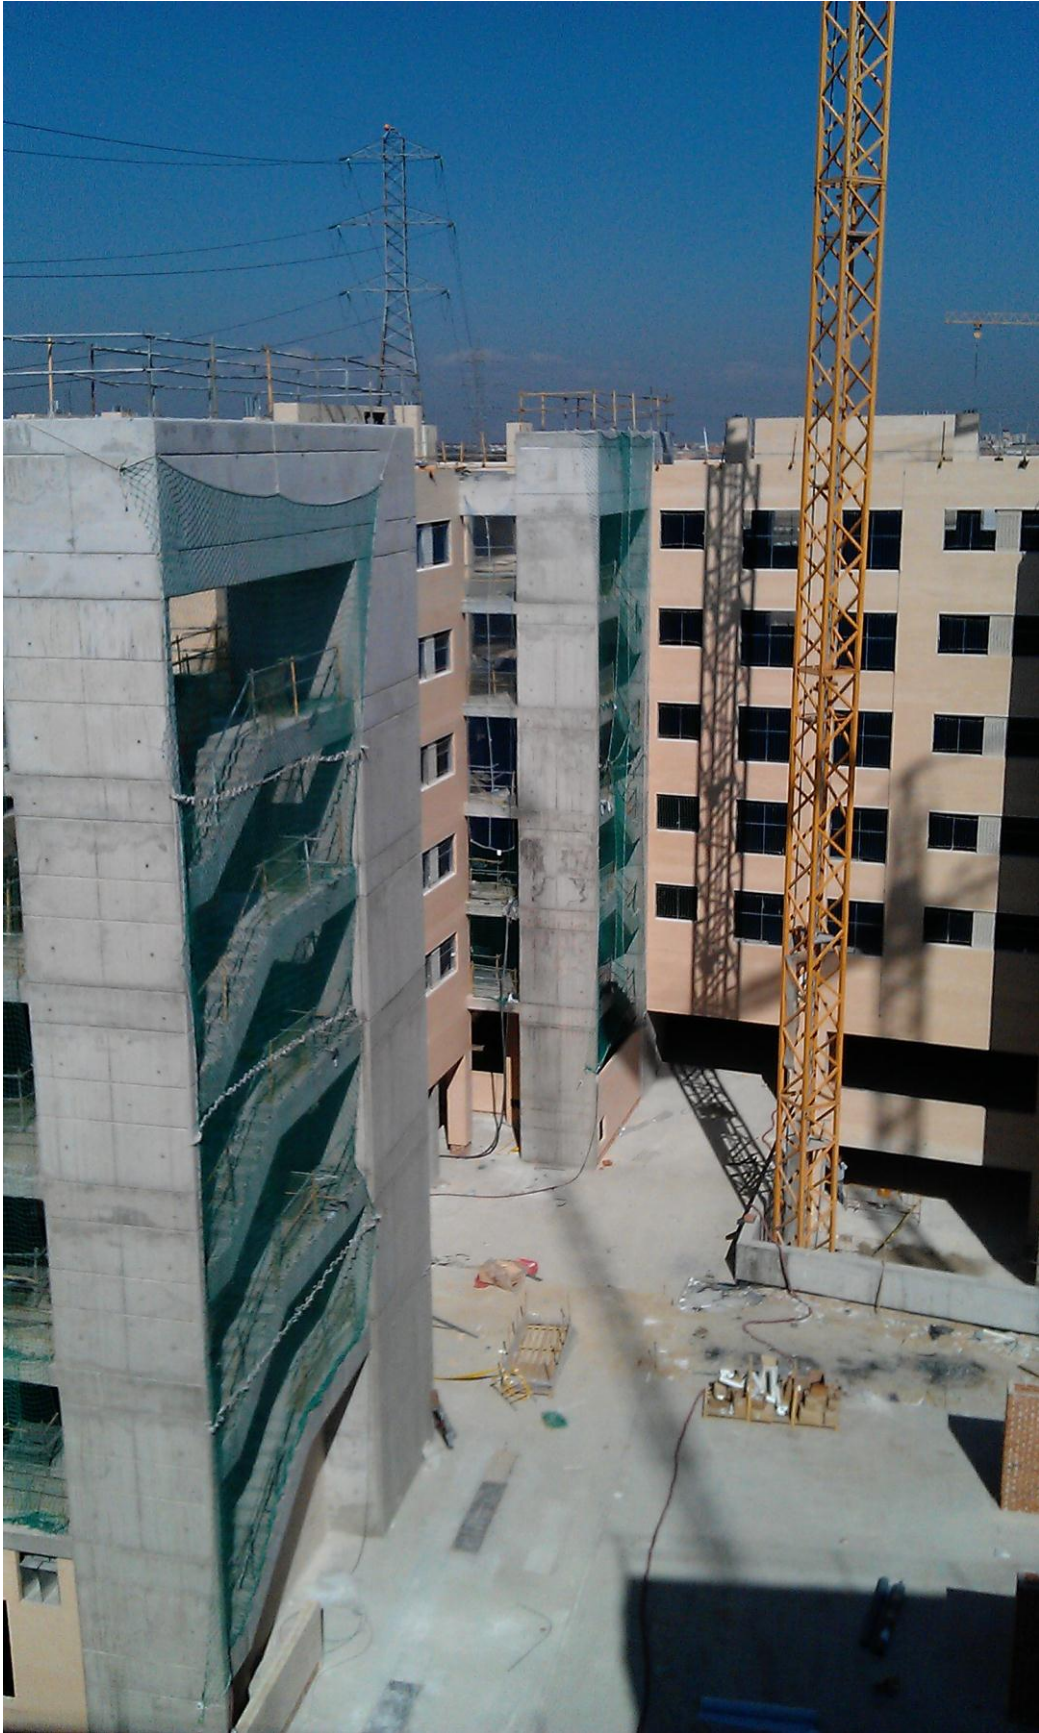
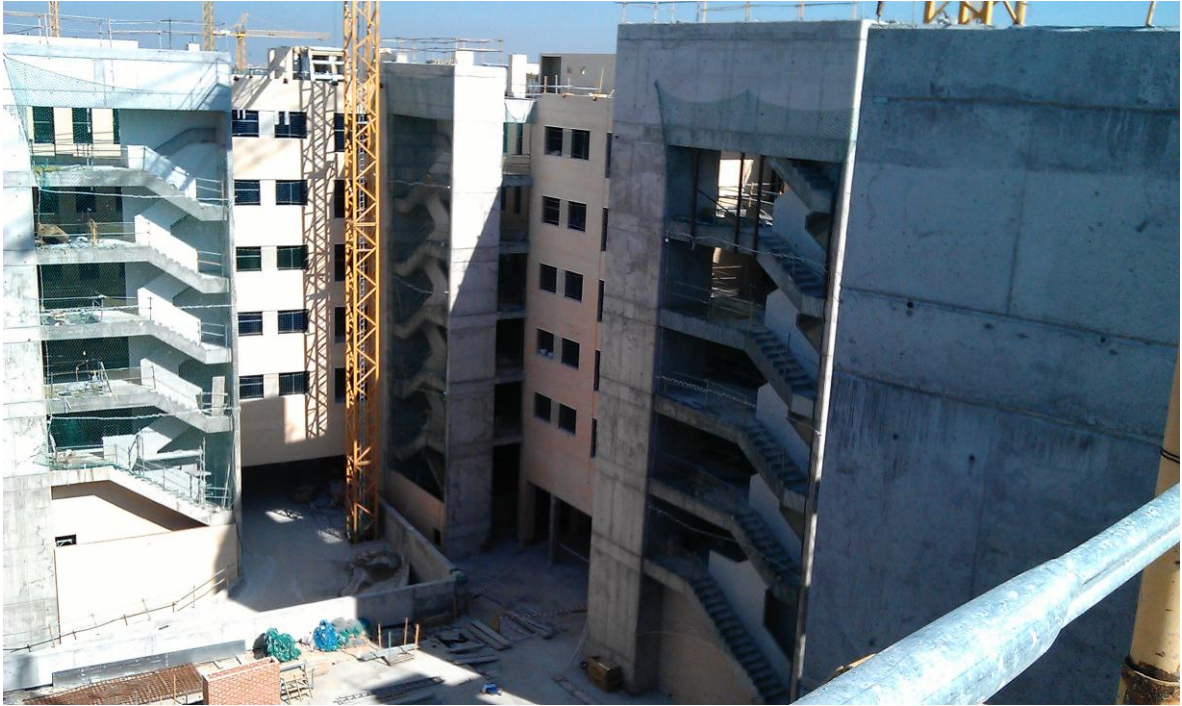
VISTAS GENERALES DE FACHADAS INTERIORES DE CARA VISTA

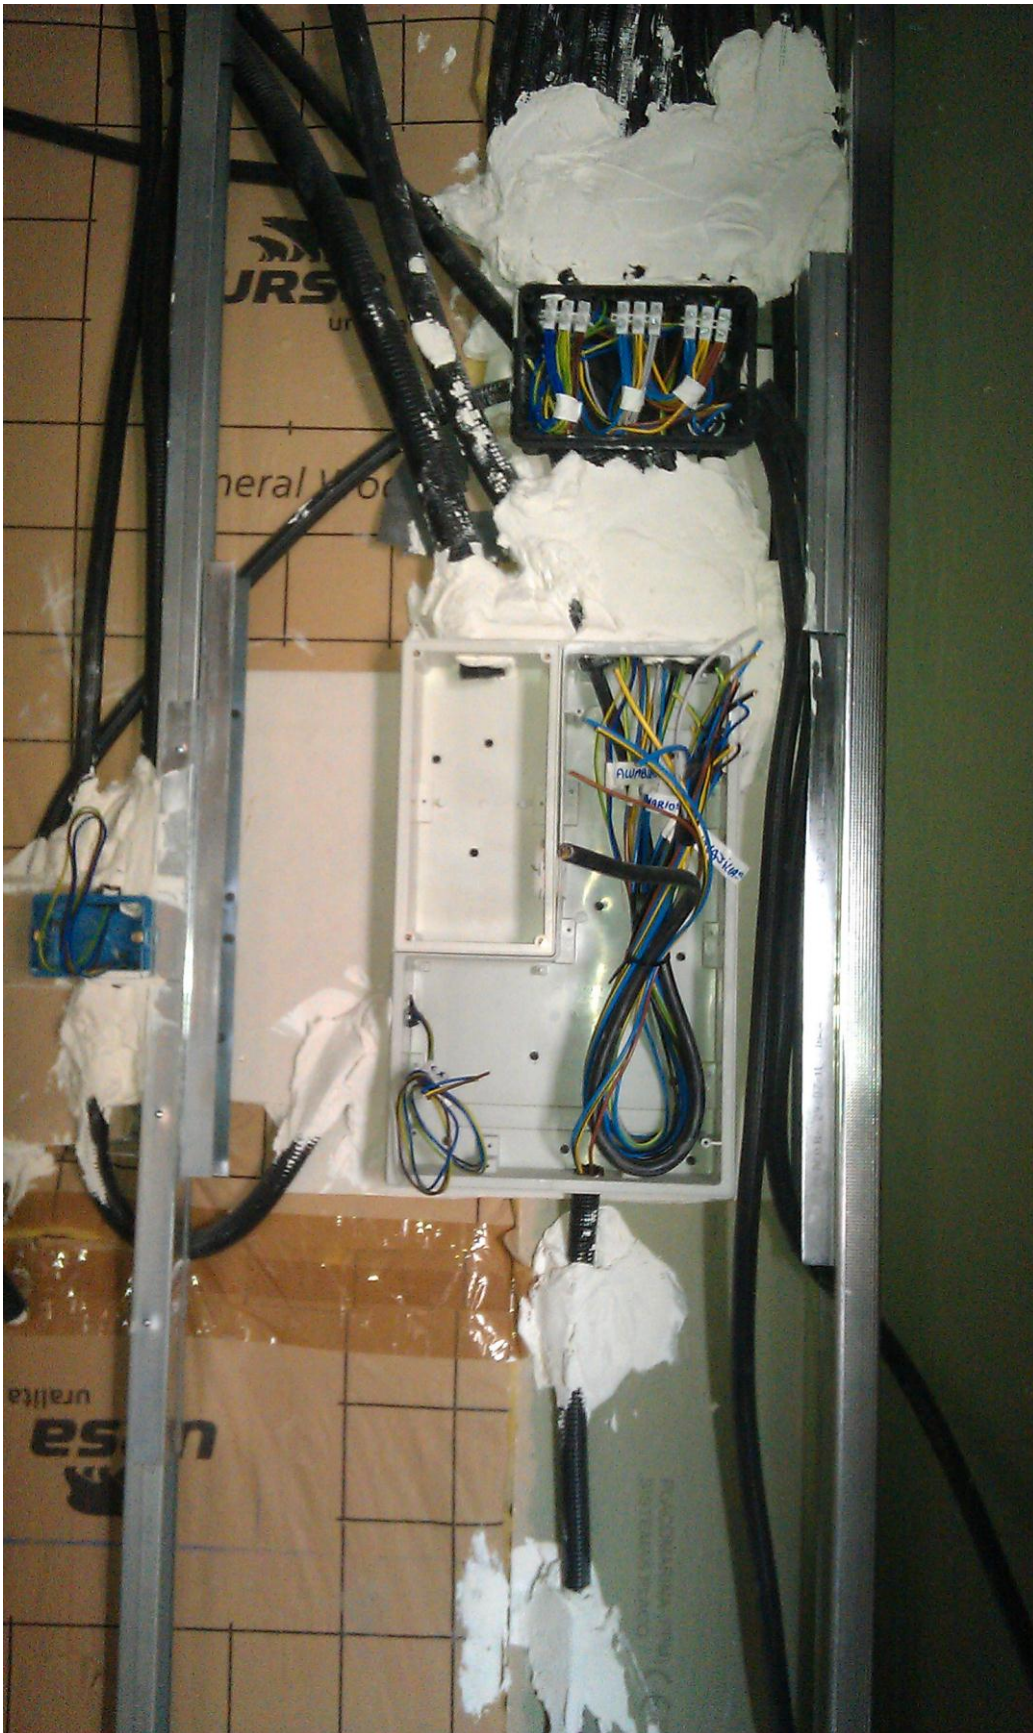
El replanteo de pladur en viviendas está ejecutado en todas las plantas de todos los bloques. Durante este mes, y una vez ejecutada la solera de plastón para el solado dentro de vivienda, se ha comenzado a cerrar primeras caras de pladur e incluso segundas caras, estando los trabajos de segundas caras ejecutados en las viviendas del bloque 8, y ejecutados en primeras caras en las viviendas del bloque 1.

DETALLES DE EJECUCIÓN DE TABIQUERÍA DE PLADUR (PRIMERAS CARAS)

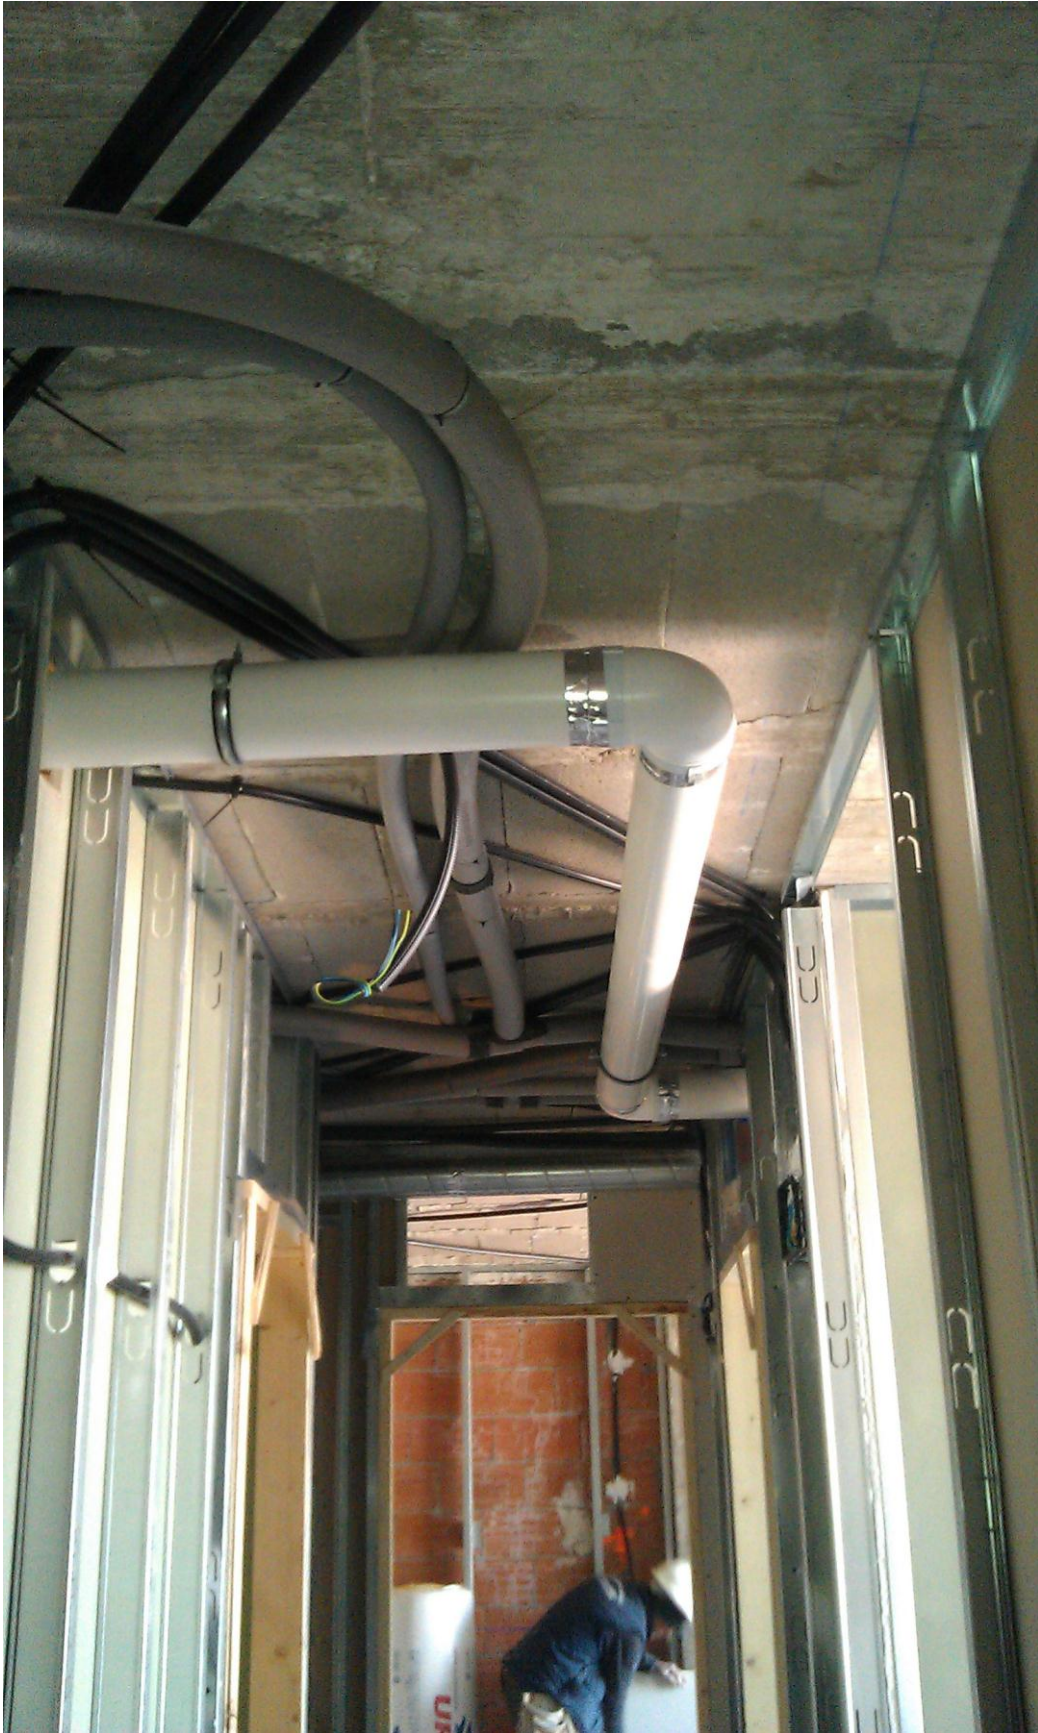
INSTALACIONES DE ELECTRICIDAD, VENTILACIÓN Y FONTANERÍA DE VIVIENDA

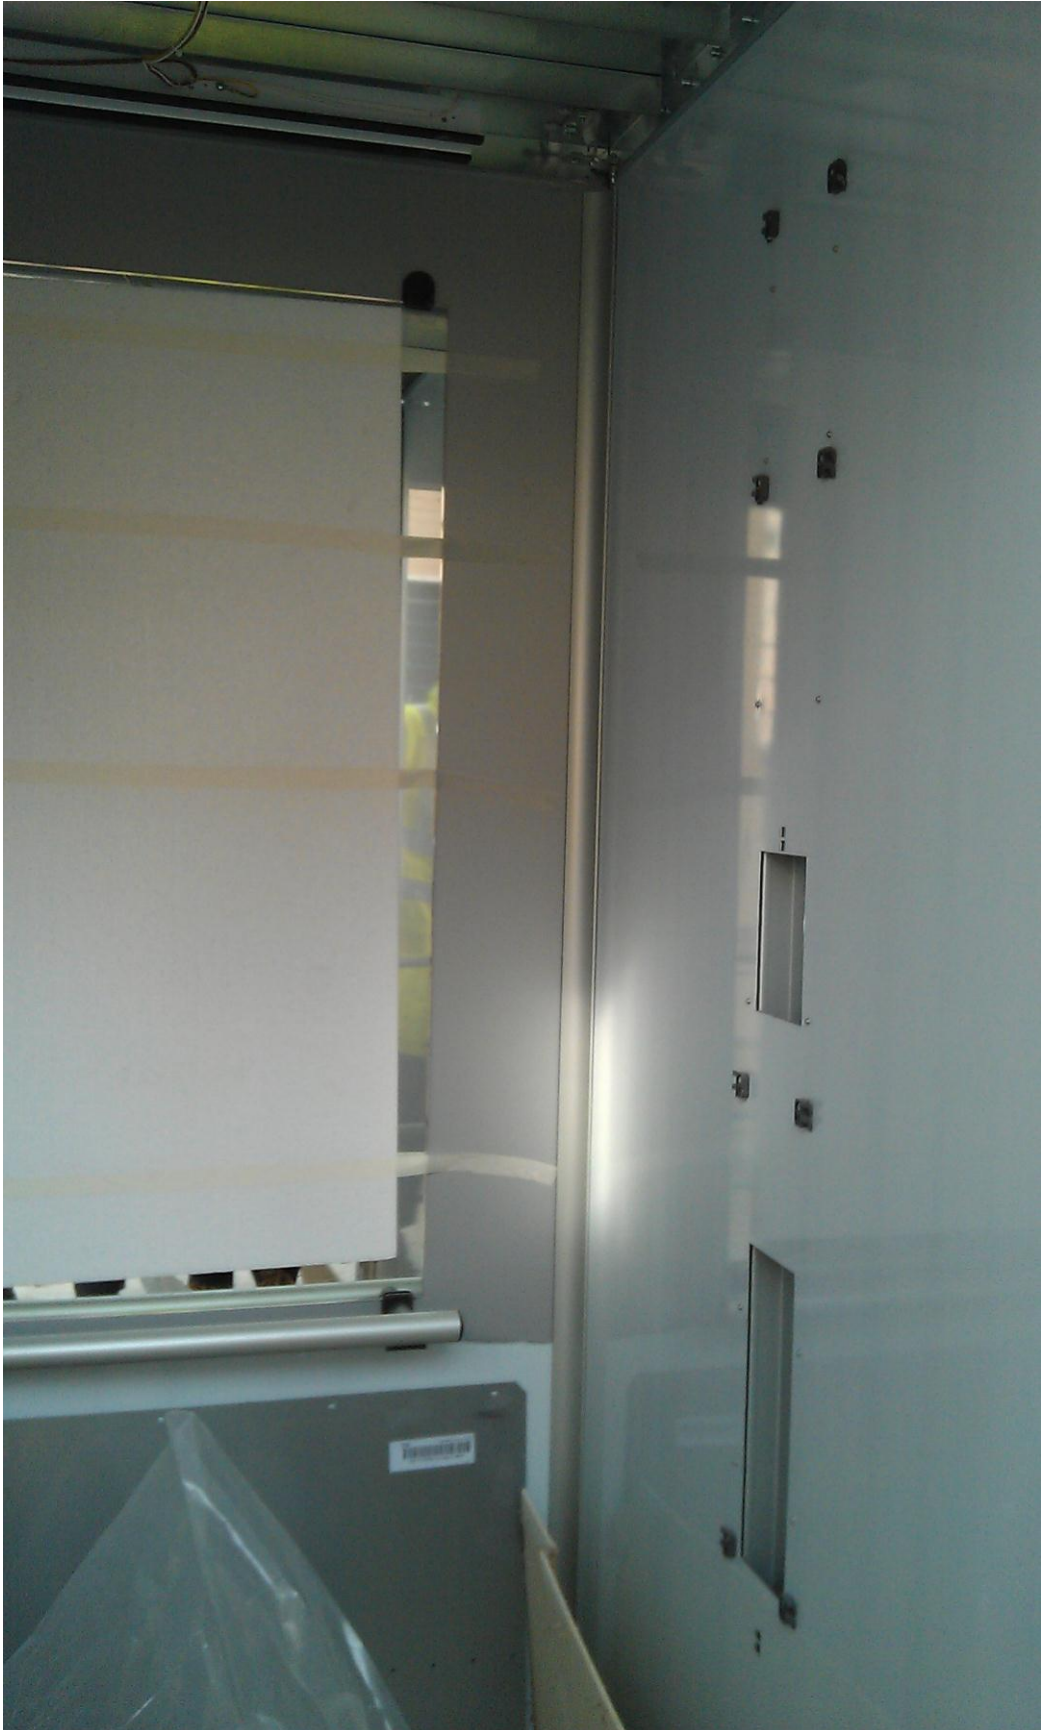
Los trabajos de montaje de ascensores se encuentran muy avanzados, disponiendo en todos ellos de puertas a zonas comunes. El montaje de los ascensores de los portales 4 y 6 ha comenzado durante este mes de febrero.

CABINA DE PORTAL 4
