160 VPPB EN MANZANA 16, PLAN PARCIAL 5 “POZA DEL AGUA”

CONSTRUCTORA: CONDISA

Información del estado de obra

Fecha de redacción del informe: 29 de mayo de 2012

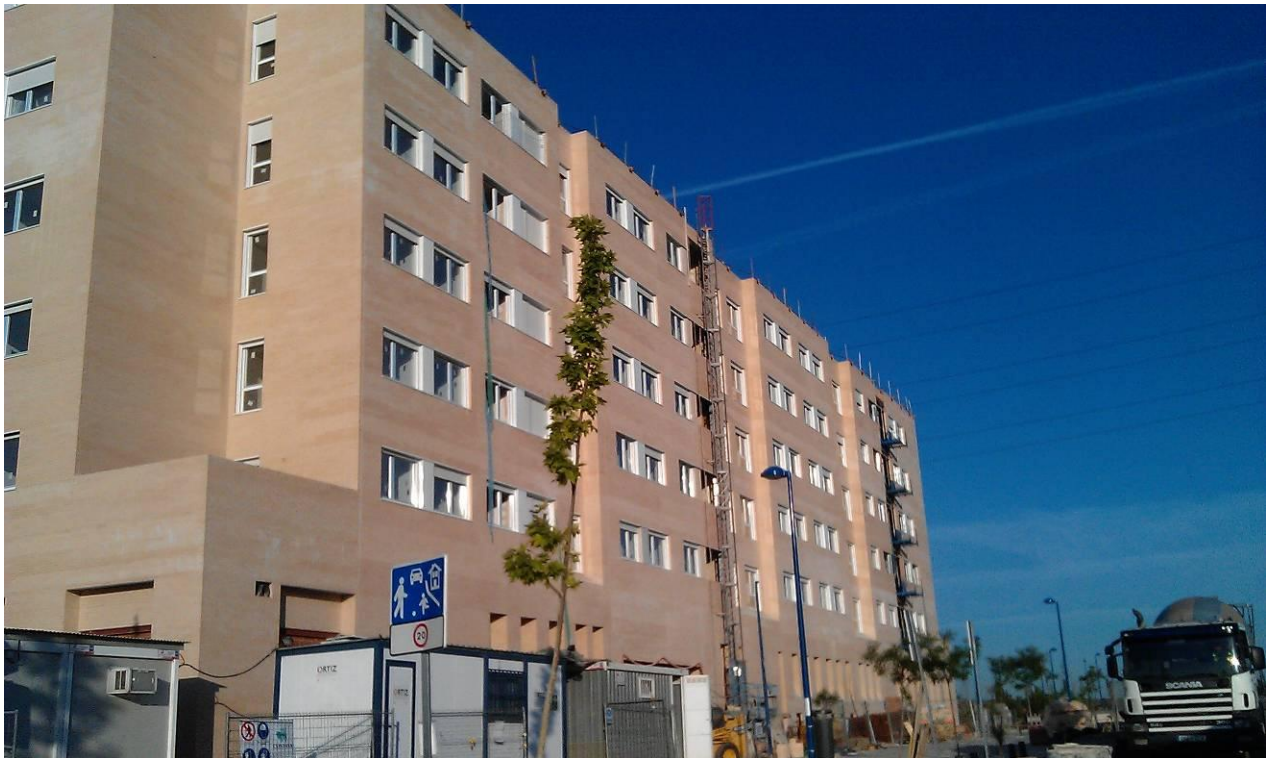
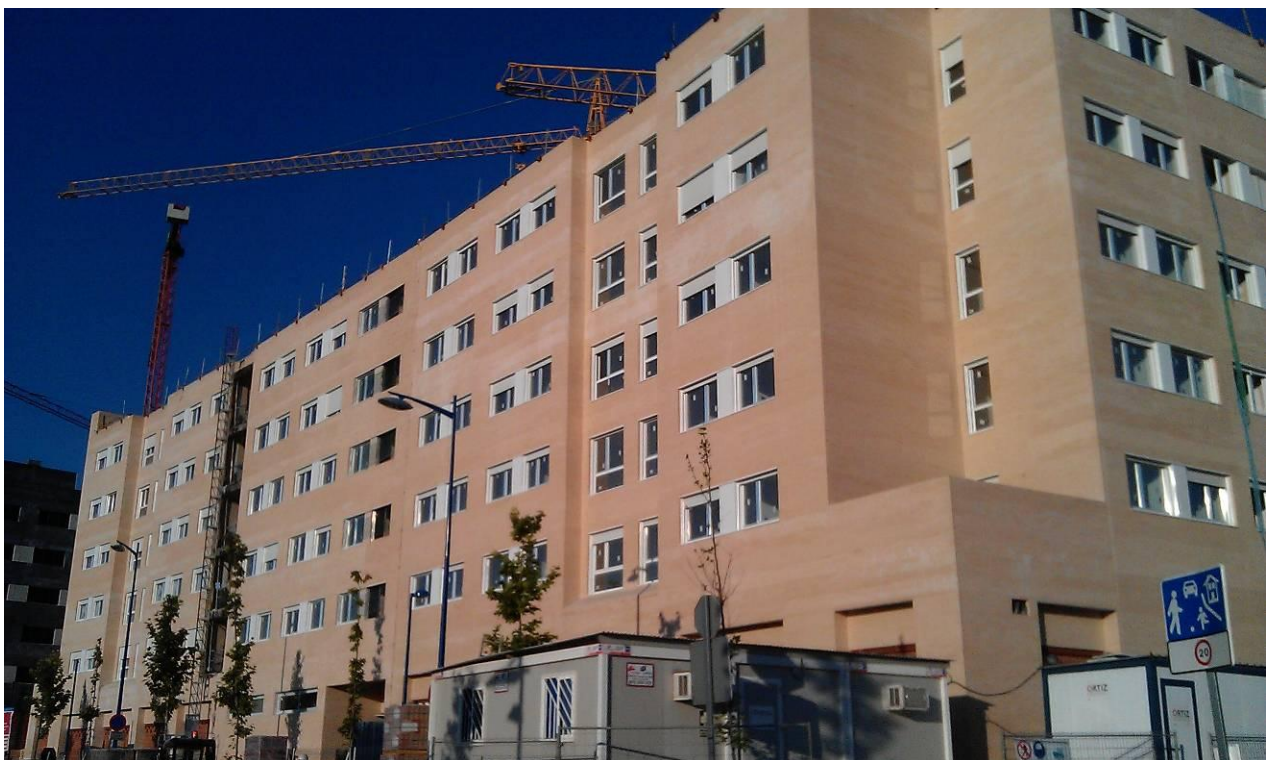
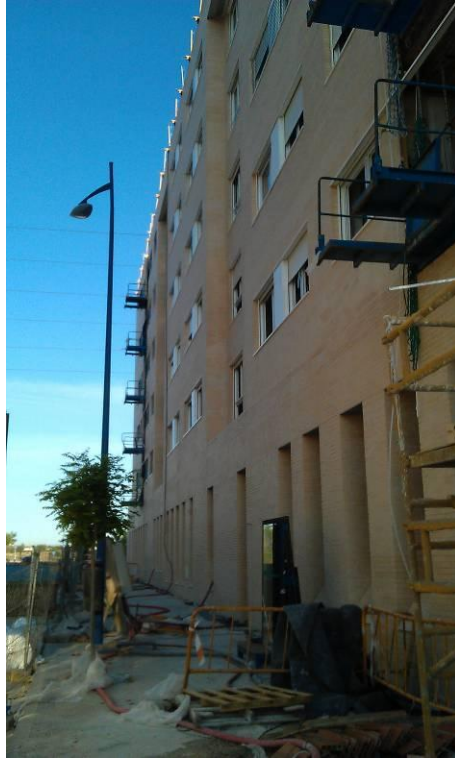
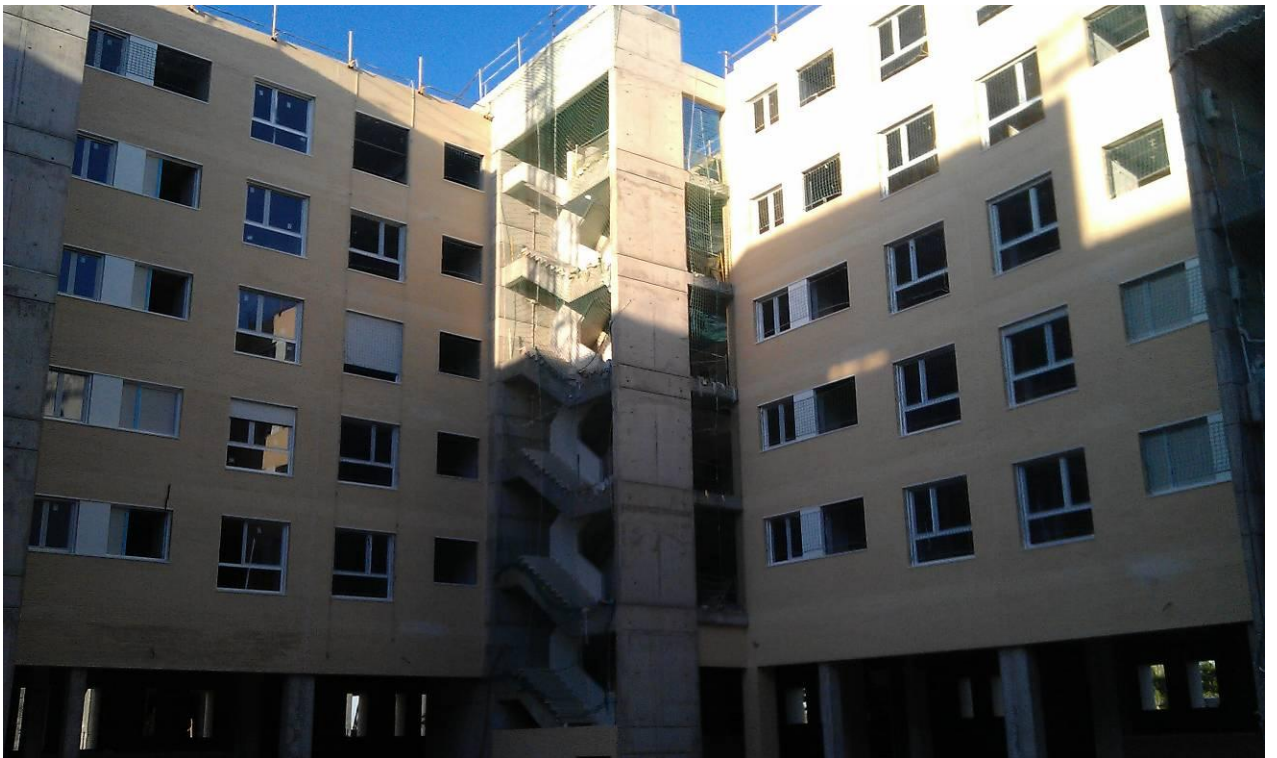
Durante el mes han terminado los trabajos de colocación de carpintería de aluminio (salvo aquellas unidades cuyos huecos aún están abiertos por las plataformas).

Se está rematando la colocación de vidrios en carpinterías exteriores.

VISTAS GENERALES DE FACHADAS (EXTERIORES E INTERIOR) DONDE SE PUEDE APRECIAR EL AVANCE DE LOS TRABAJOS DE CARPINTERÍA EXTERIOR Y VIDRIERÍA (EN LA PRIMERA FOTOGRAFÍA, PORTALES 8, 7 Y 6 POR EL EXTERIOR; EN LA SEGUNDA FOTOGRAFÍA, PORTALES 8, 1 Y 2 POR EL EXTERIOR; EN LA TERCERA FOTOGRAFÍA, PORTALES 2, 3 Y 4 POR EL EXTERIOR, EN LA CUARTA FOTOGRAFÍA, VENTANAS DE VIVIENDAS DE PORTALES 3, 4 Y 5 POR EL INTERIOR)

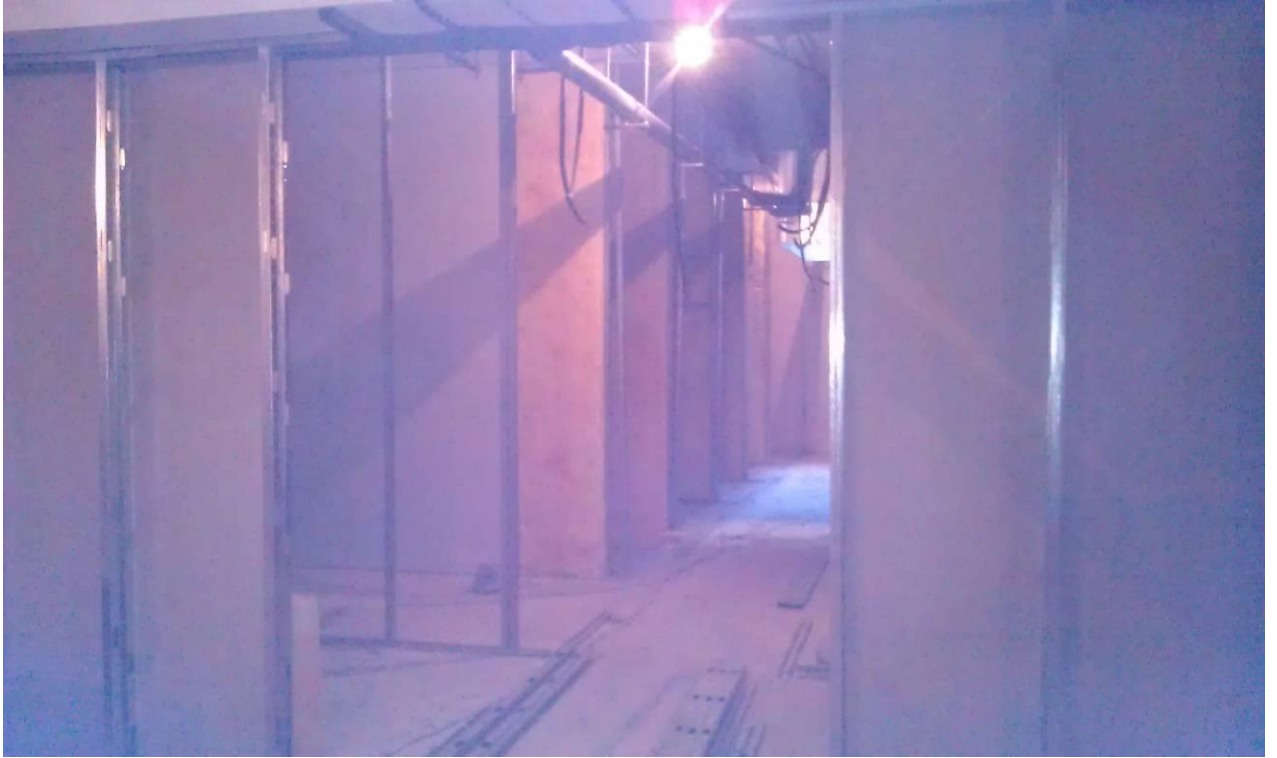
Han comenzado los trabajos de compartimentación de trasteros en sótano -1.

TRABAJOS DE COMPARTIMENTACIÓN EN TRASTEROS

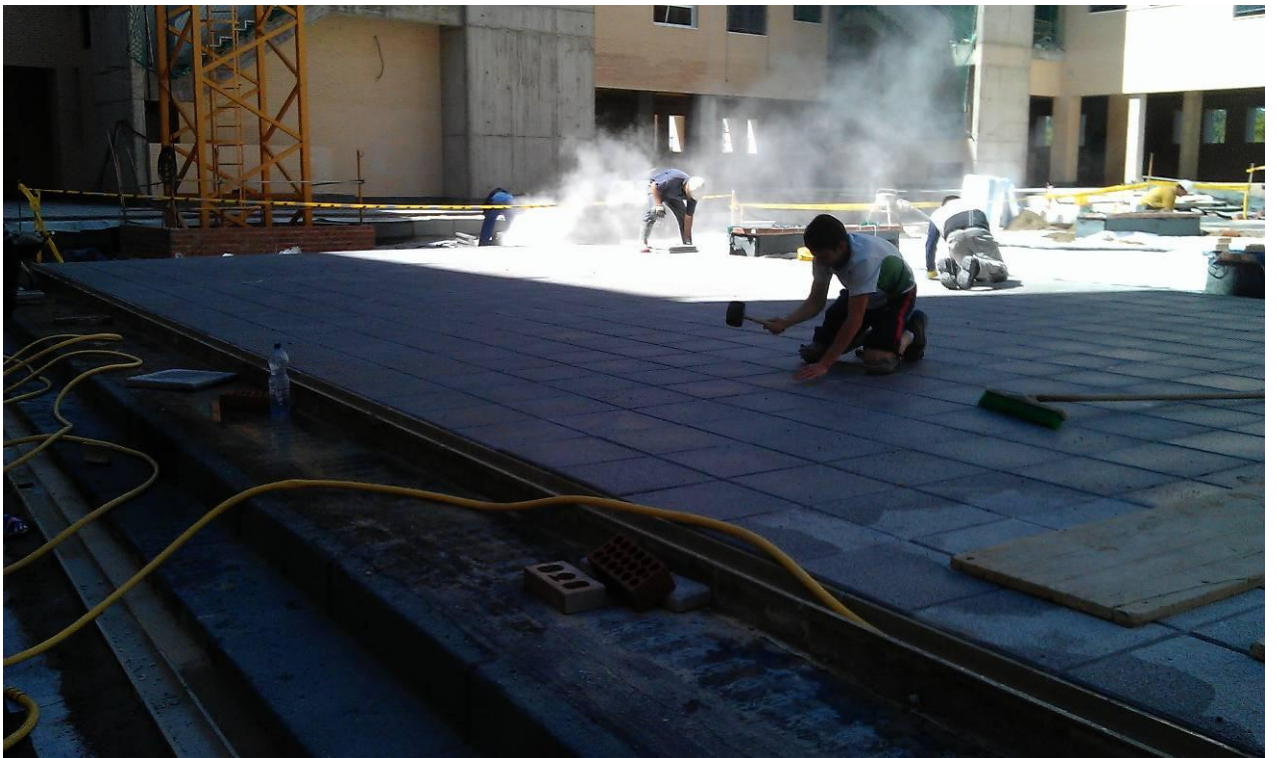
Continúan en el mes los trabajos de impermeabilización de cubiertas de los soportales, habiéndose ejecutado estando completos los trabajos casi en la totalidad de soportales y zona 0 (espacio interior abierto). El solado de baldosa de terrazo abujardada se encuentra ejecutado en soportales de portales 2, 3, 4, 5, 6 y 7, así como en la mayor parte del patio interior.

SOLADO DE TERRAZO ABUJARDADO EN PATIO INTERIOR

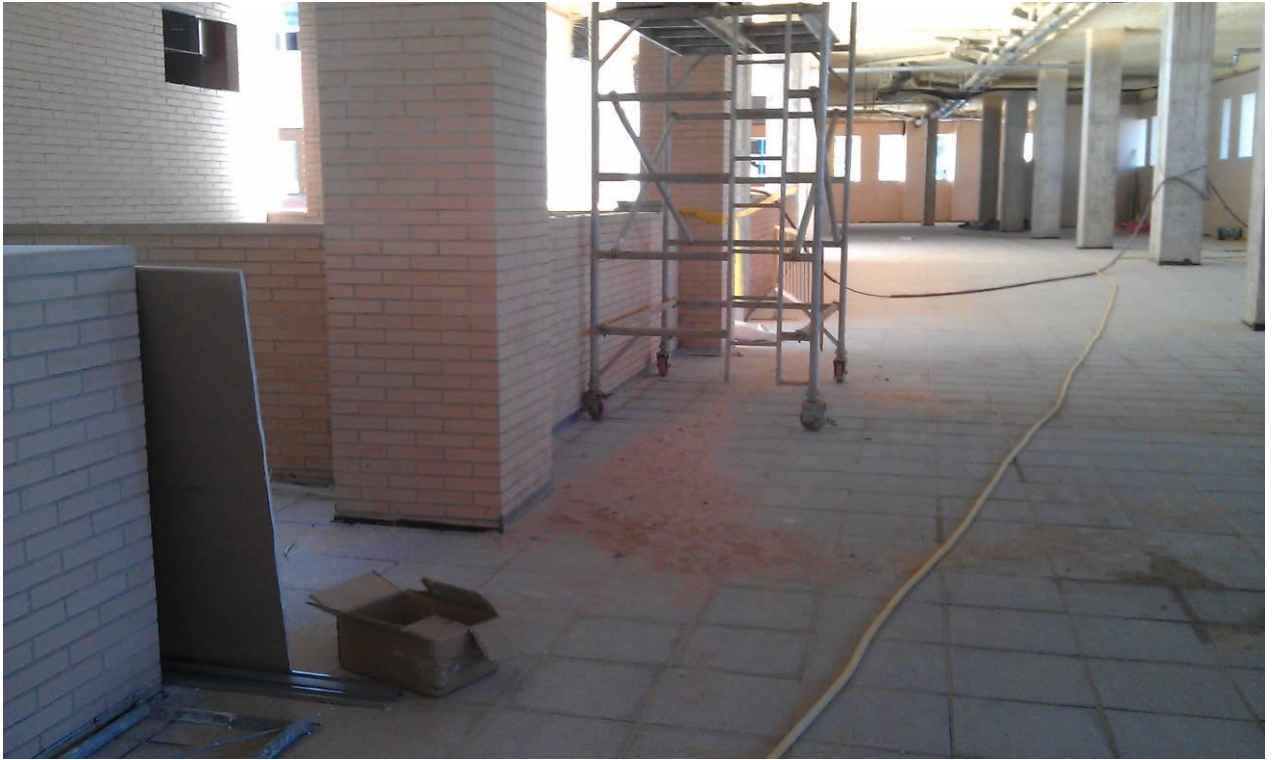
SOLADO DE TERRAZO ABUJARDADO EN SOPORTAL (EN PASILLO DE PORTALES 6, 5 Y 4)

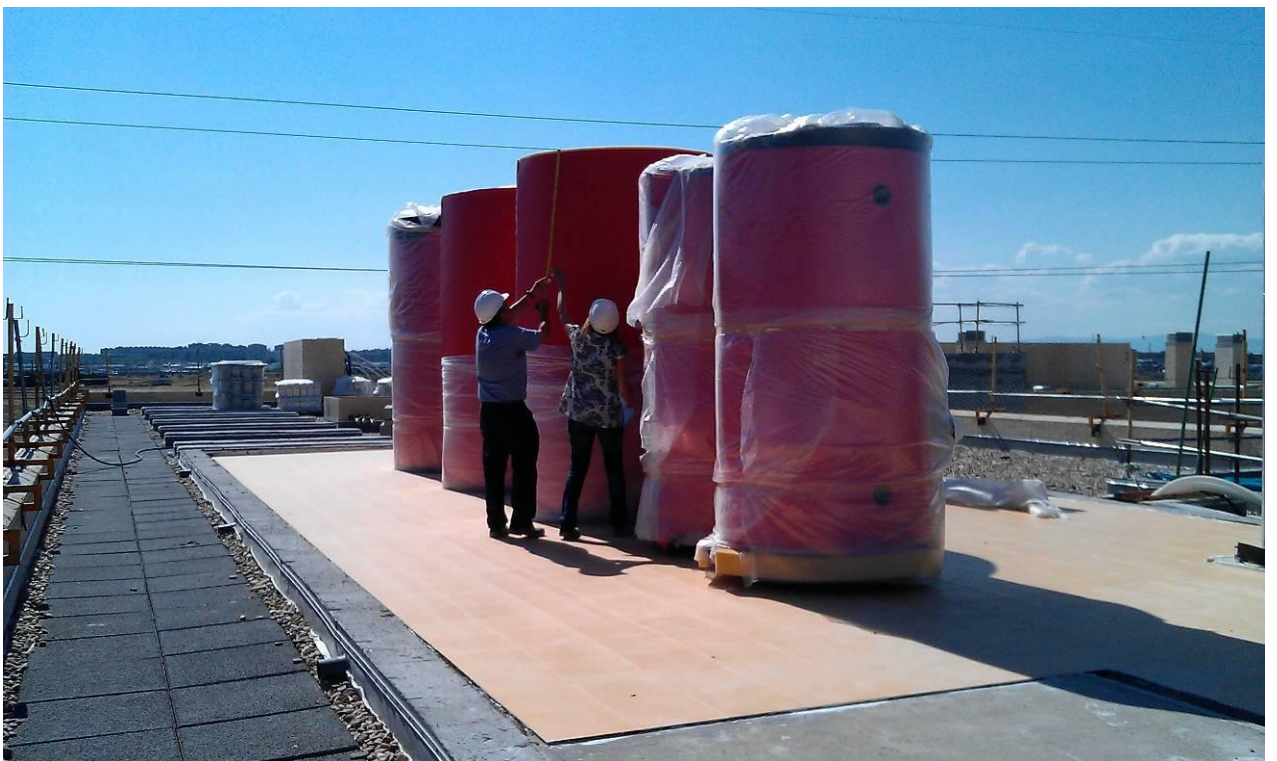
Los trabajos de presolera de mortero y plastón para colocar el solado de viviendas están completos en todos los portales. También se ha echado el plastón para el solado del cuarto de calderas en cubierta, y se ha solado el mismo.

SOLADO DE CUARTO DE CALDERAS

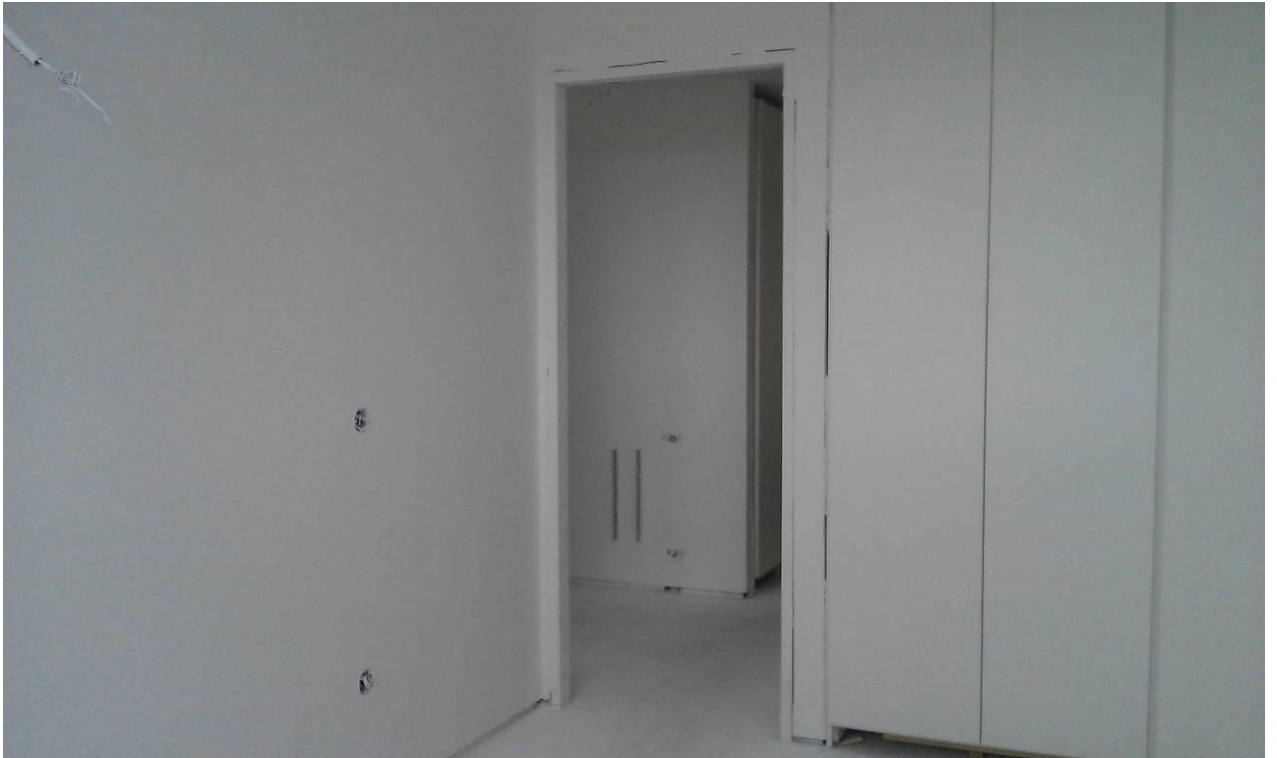
En el mes de mayo han arrancado los trabajos de pintura lisa de viviendas, tanto en paramentos verticales como horizontales. Los trabajos están completos en las viviendas de los portales 8, 1, 2 y 7.

TRABAJOS DE PINTURA DENTRO DE VIVIENDAS

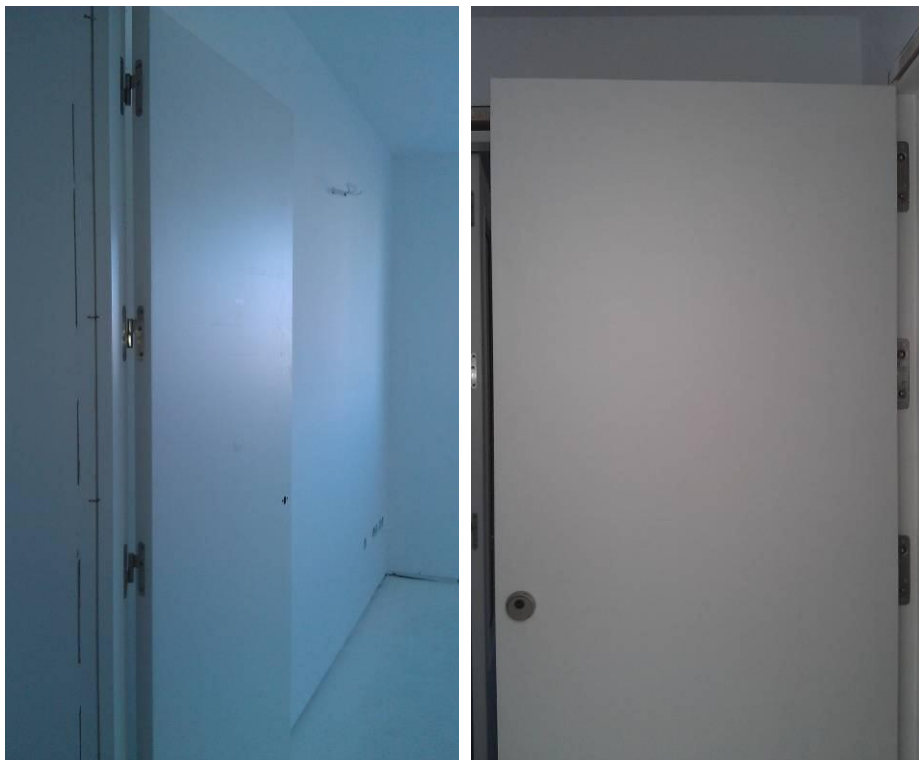
Durante el mes continúan los trabajos de colocación de armarios en viviendas, habiéndose completado en más de la mitad de la promoción. También, en este mes, ha arrancado la colocación de puertas de paso y de entrada a viviendas.

PUERTA DE PASO Y PUERTA DE ENTRADA EN VIVIENDAS
