160 VPPB EN MANZANA 16, PLAN PARCIAL 5 “POZA DEL AGUA”

CONSTRUCTORA: CONDISA

Información del estado de obra

Fecha de redacción del informe: 29 de marzo de 2012

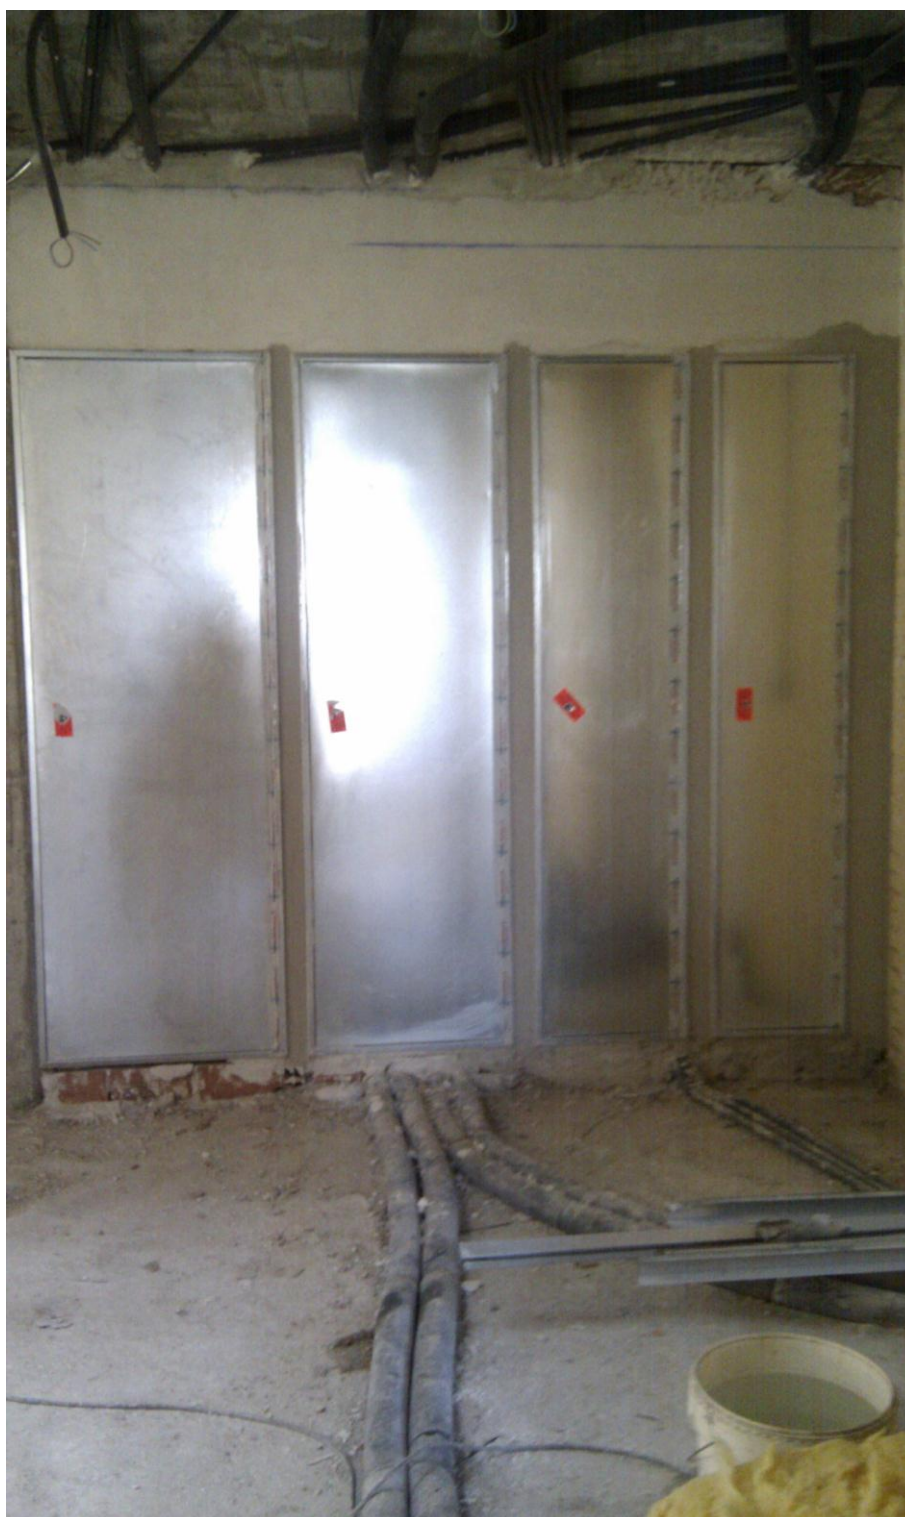
REGISTROS DE PATINILLOS DE INSTALACIONES EN ZONAS COMUNES

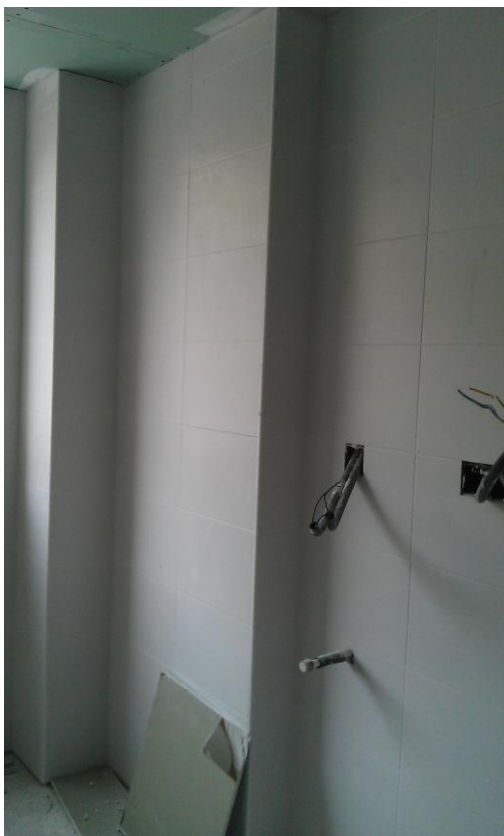
ALICATADO EN COCINA

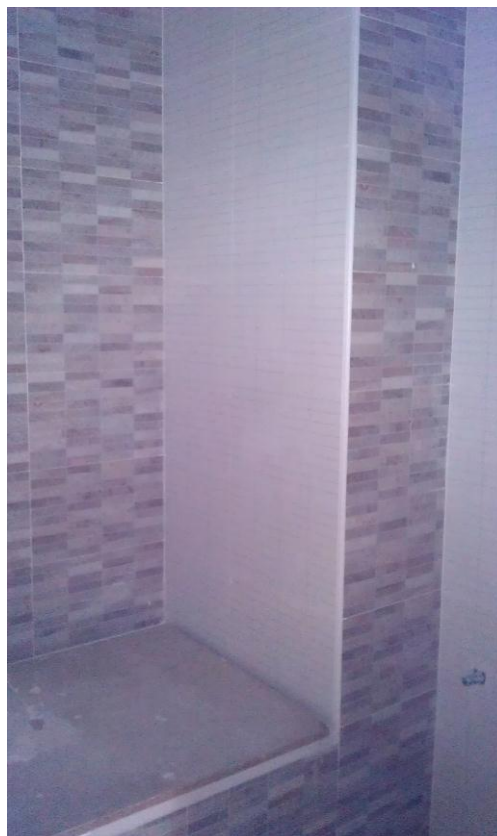
ALICATADO EN BAÑO PRINCIPAL

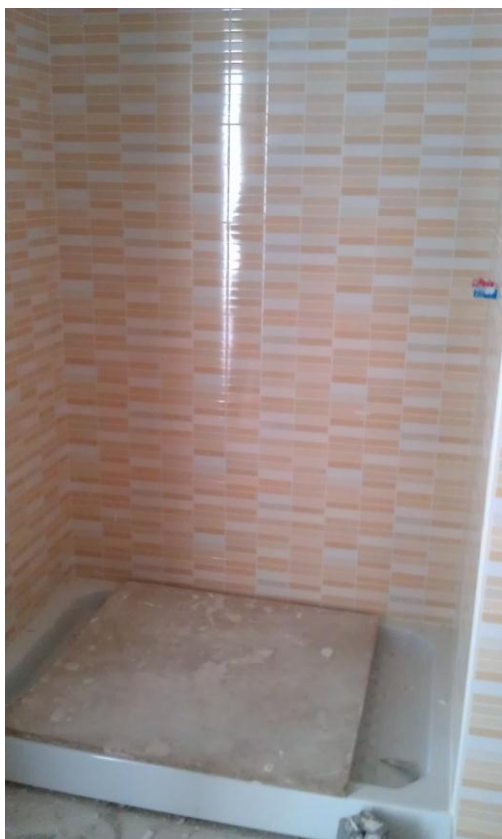
ALICATADO EN BAÑO SECUNDARIO

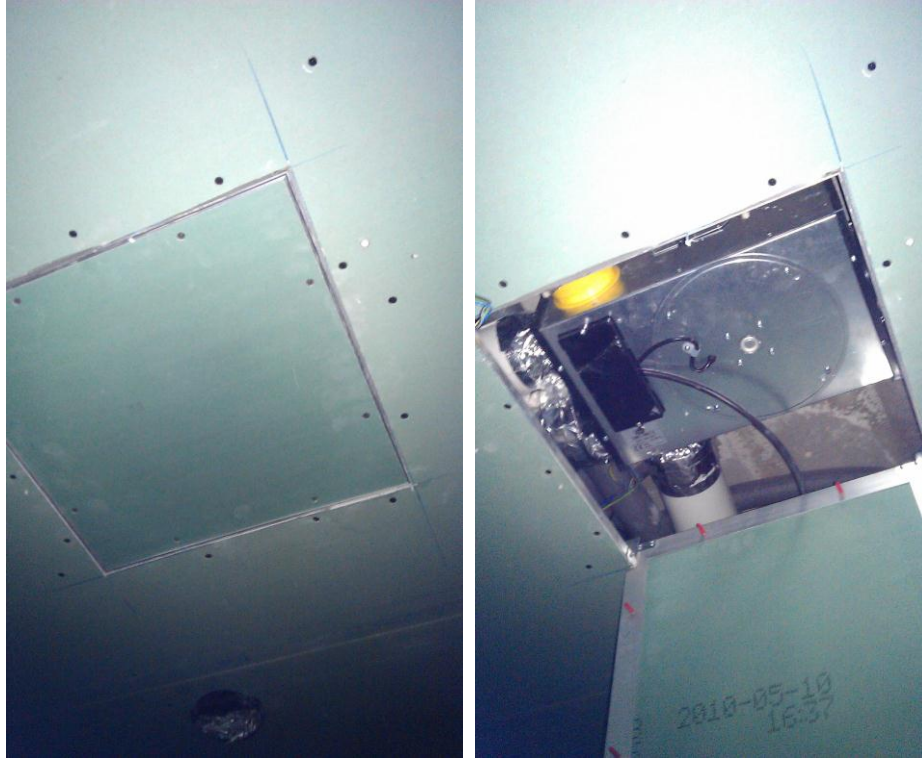
REGISTRO DE VENTILACIÓN EN FALSO TECHO DE CUARTOS HÚMEDOS DE VIVIENDAS

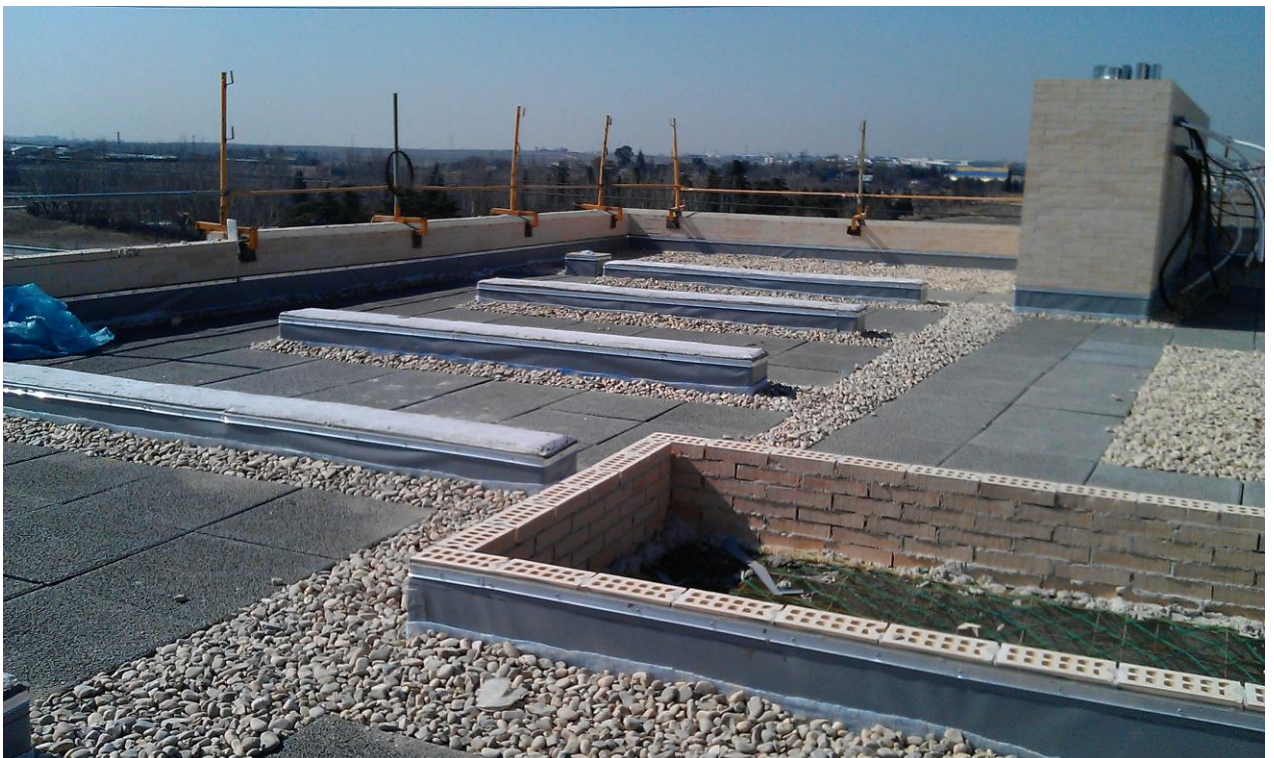
CUBIERTA ACABADA. ZONA PREPARADA PARA APOYO E INSTALACIÓN DE PANELES SOLARES

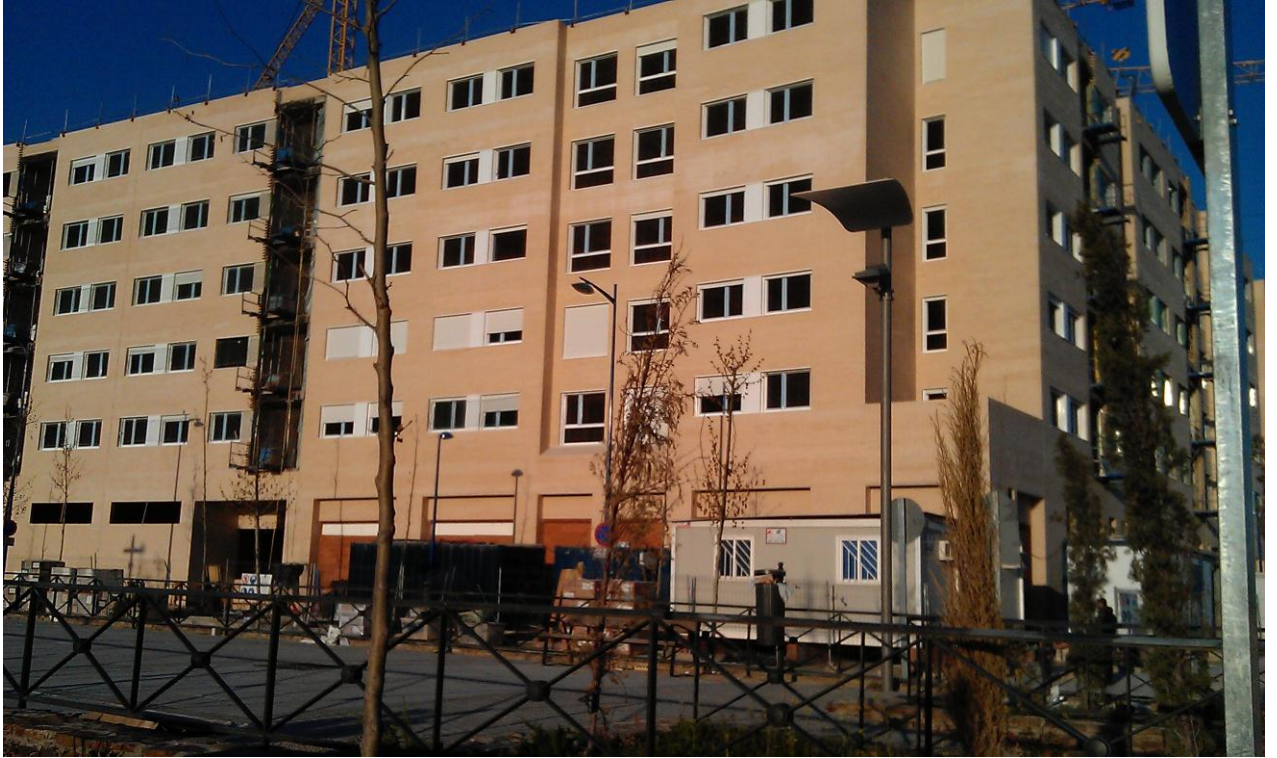
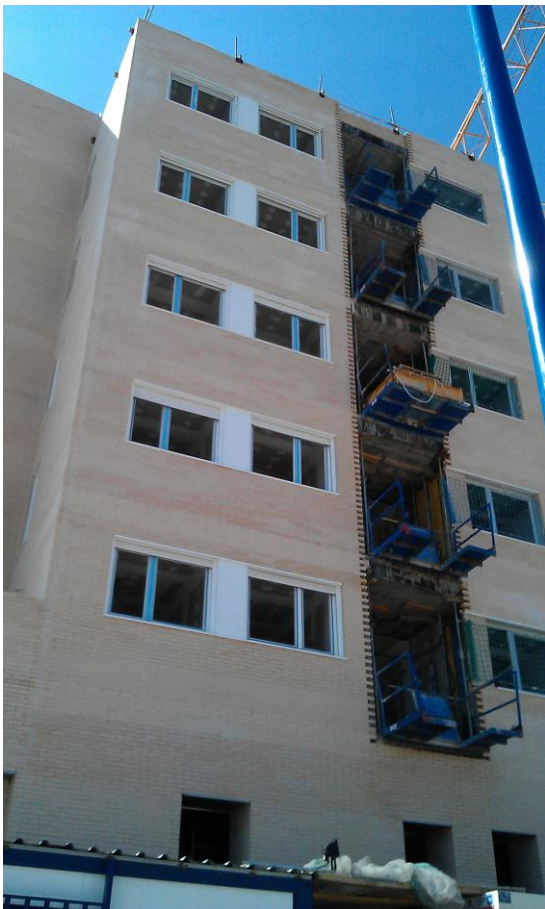
CARPINTERÍAS EXTERIORES EN FACHADA DE BLOQUES 8 Y 1
