**170 VPP EN LA MANZANA 17, PLAN PARCIAL 5, "POZA DEL AGUA"
CONSTRUCTORA: ISOLUX CORSÁN**

Informe del estado de la obra a 05 de julio de 2012

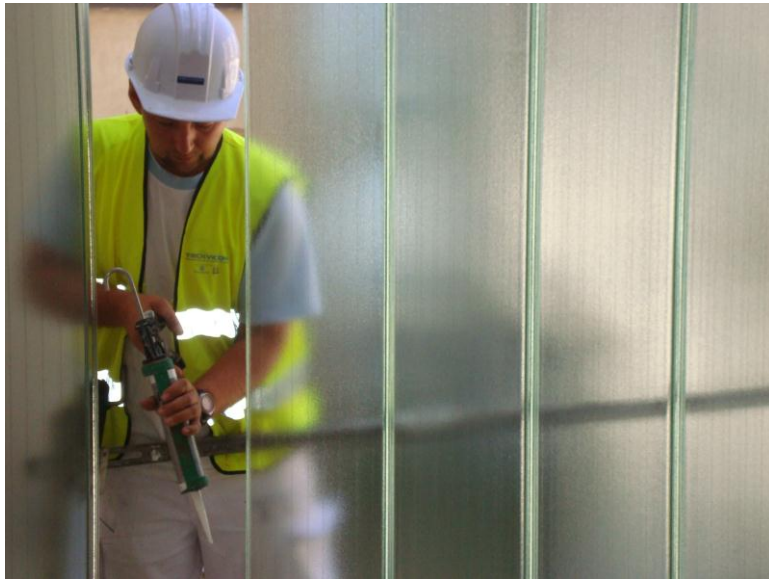
COLOCACIÓN DE U-GLAS EN FACHADAS

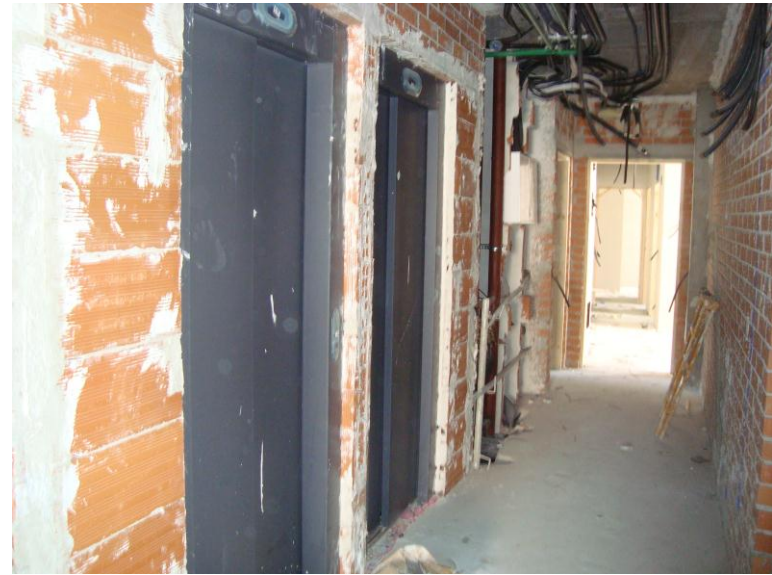
COLOCACIÓN PUERTAS ASCENSOR

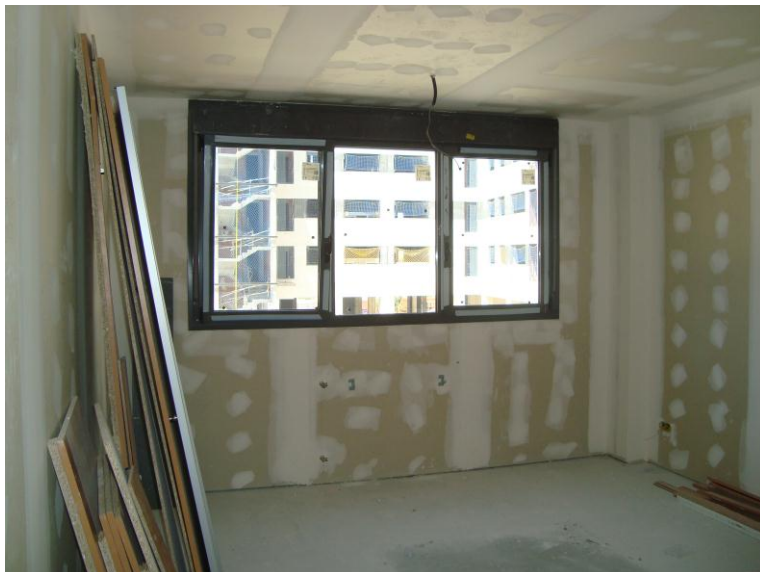
CARPINTERIA DE ALUMINIO

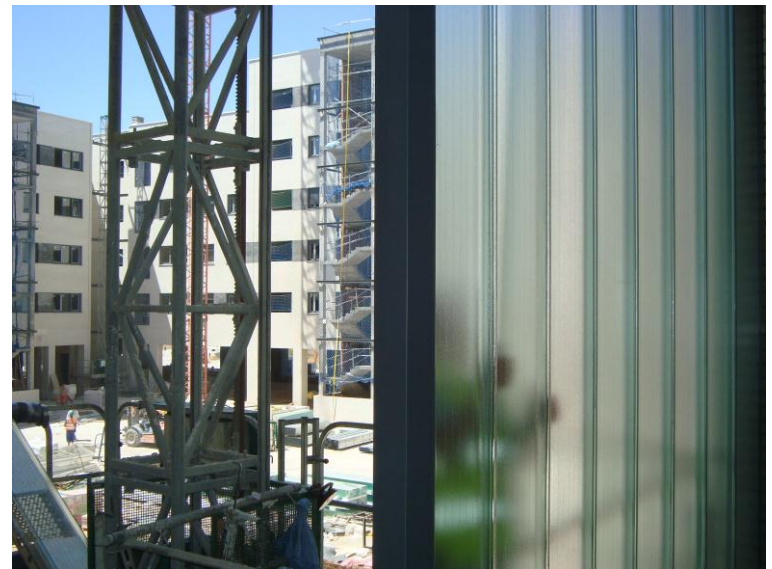
PATIO INTERIOR Y ZINA U-GLAS

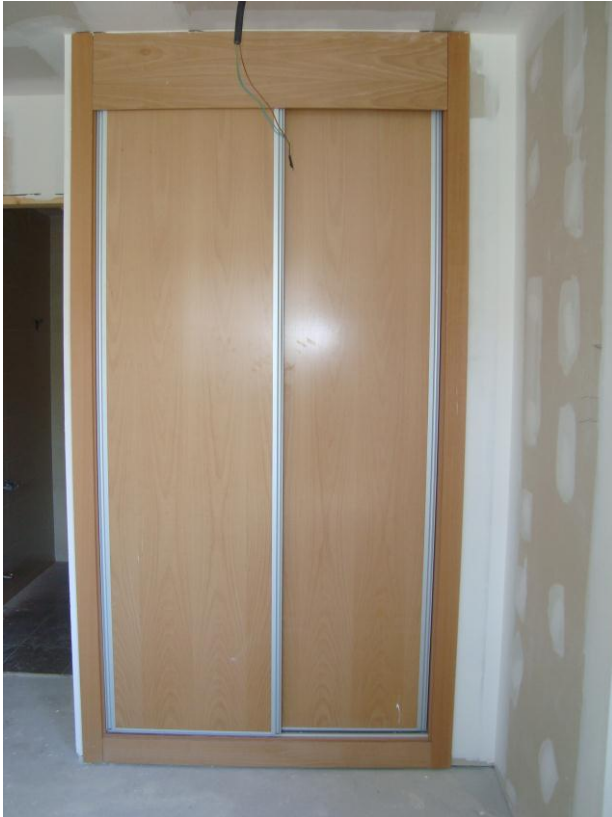
ARMARIOS EMPOTRADOS

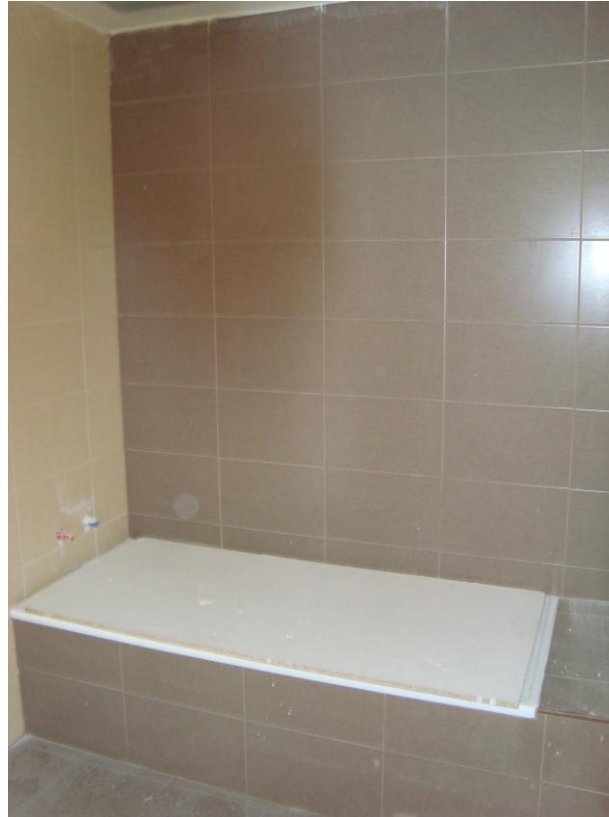
ALICATADO BAÑO PRINCIPAL

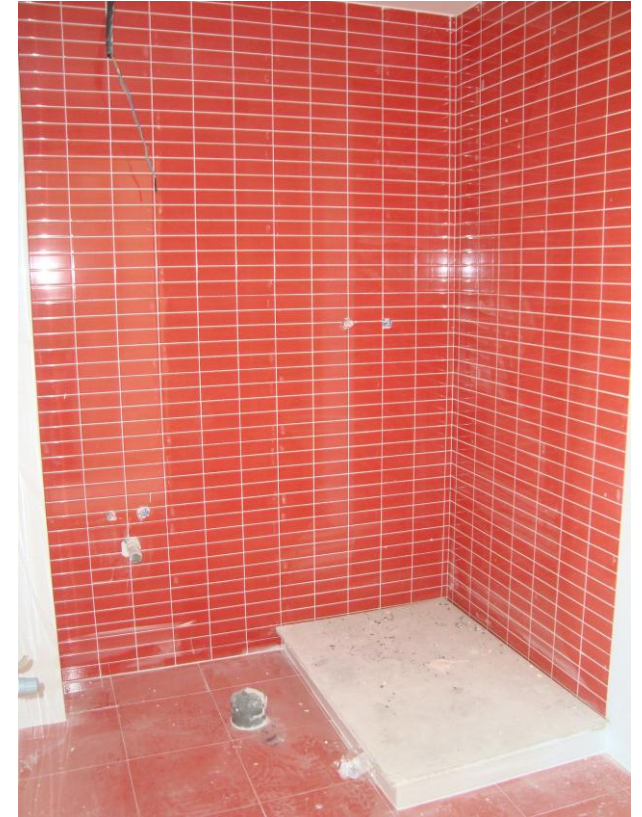
ALICATADO ASEO

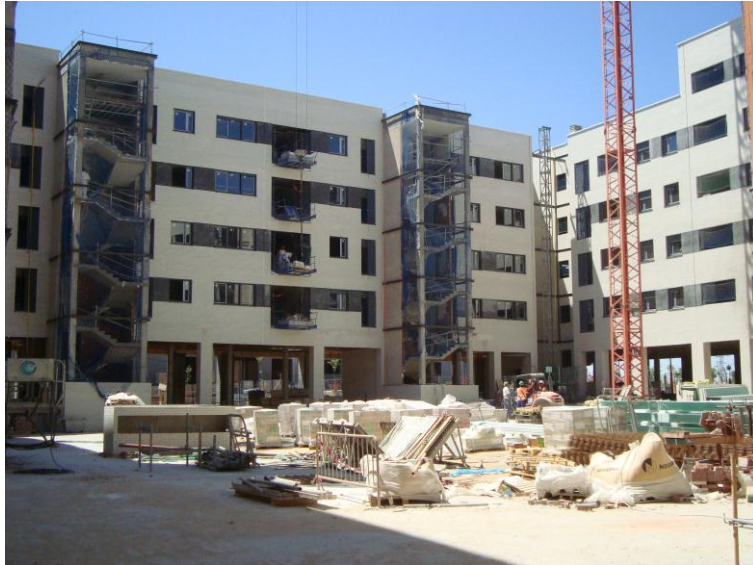
ESTADO GNERAL PATIO INTERIOR

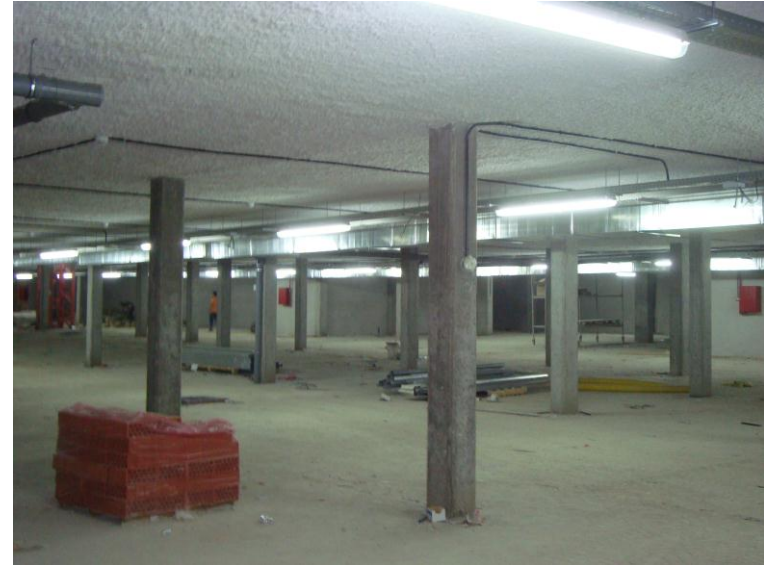
ILUMINACIÓN Y VENTILACIÓN GARAJE

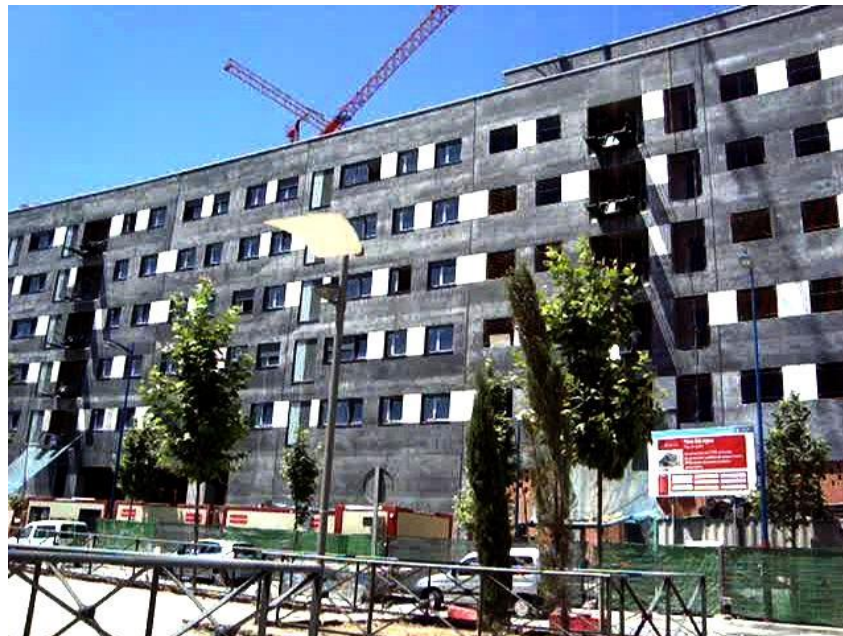
FACHADA PRINCIPAL
