## **170 VPPB EN MANZANA 19, PLAN PARCIAL 5 “POZA DEL AGUA”**

### **CONSTRUCTORA: OGENSA**

#### **Información del estado de obra a 29 Marzo de 2012**

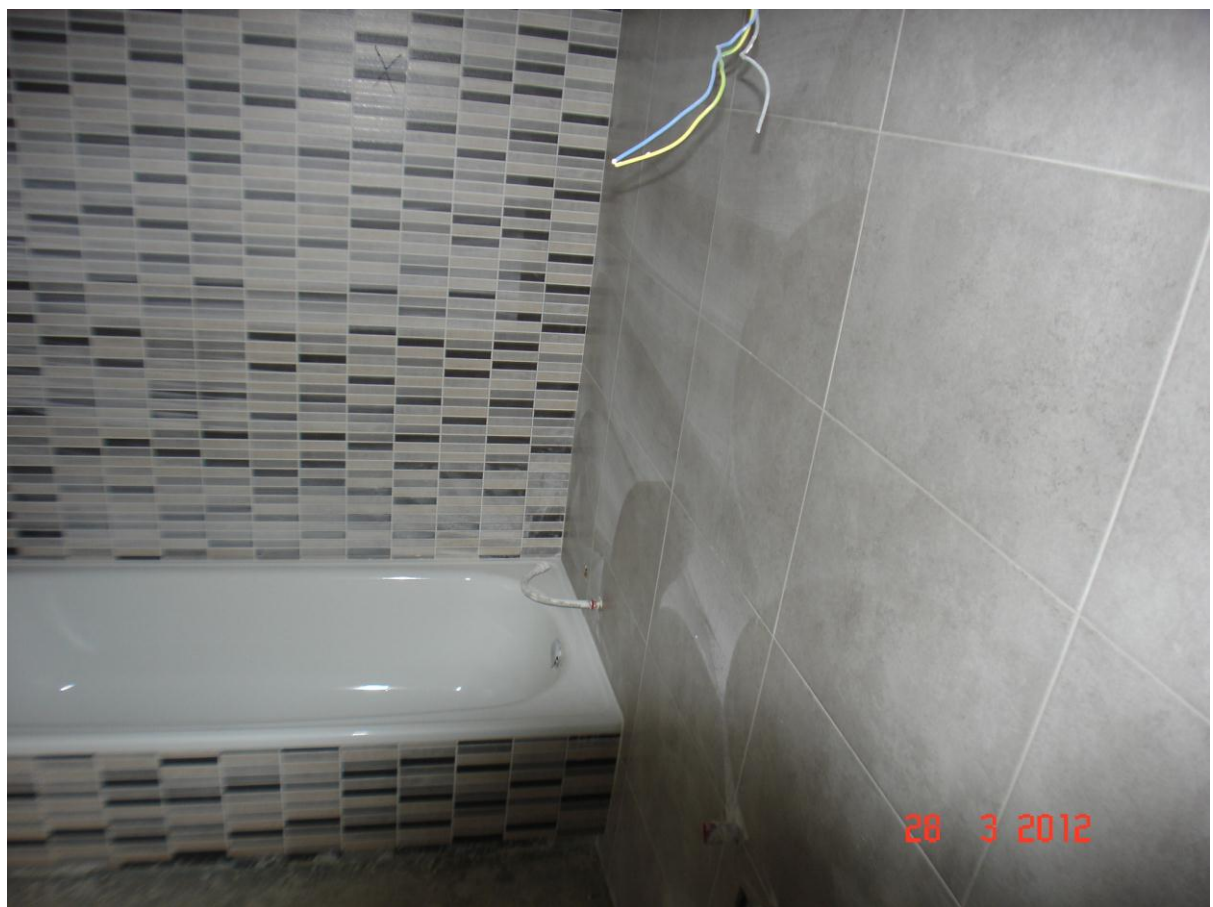
**Alicatado de baños.**

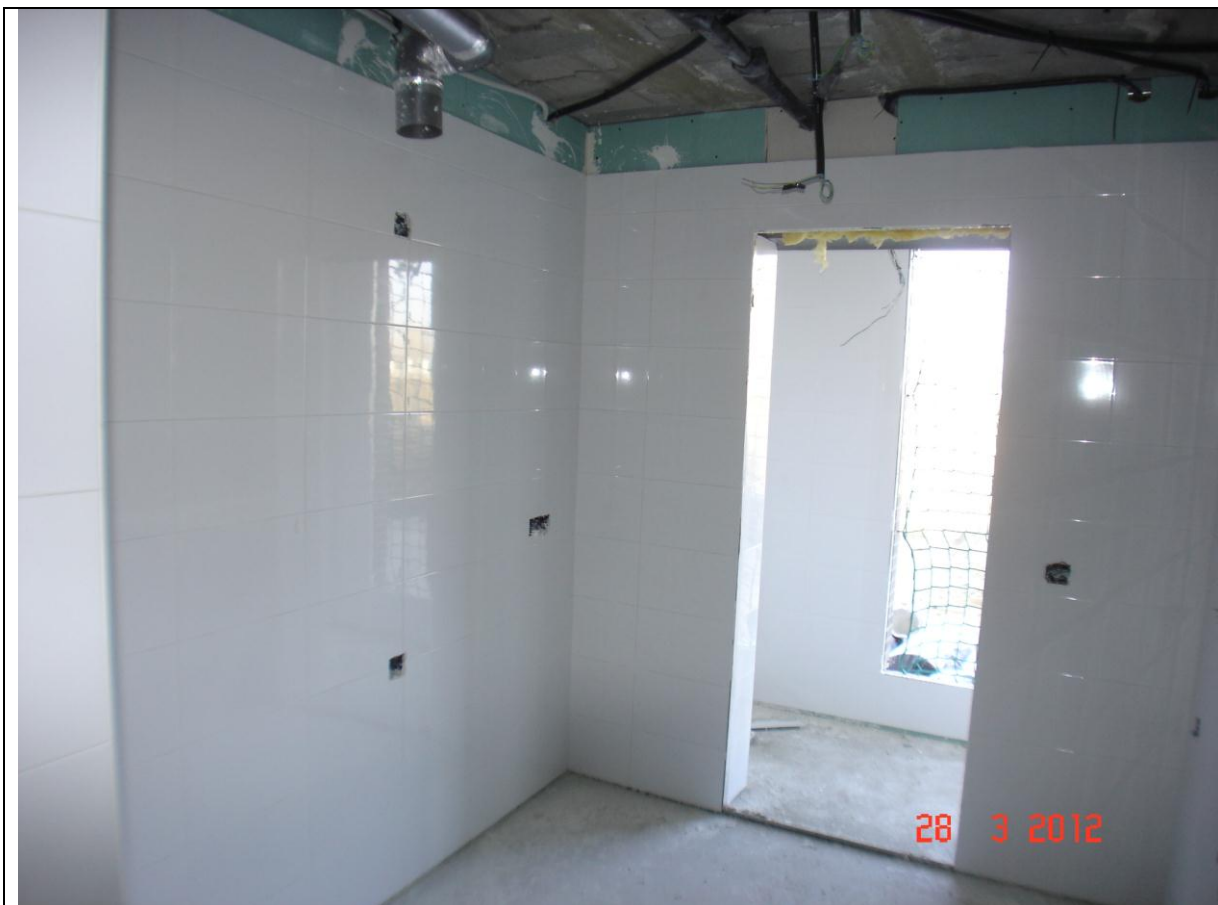
**Alicatado de cocina del portal 6**

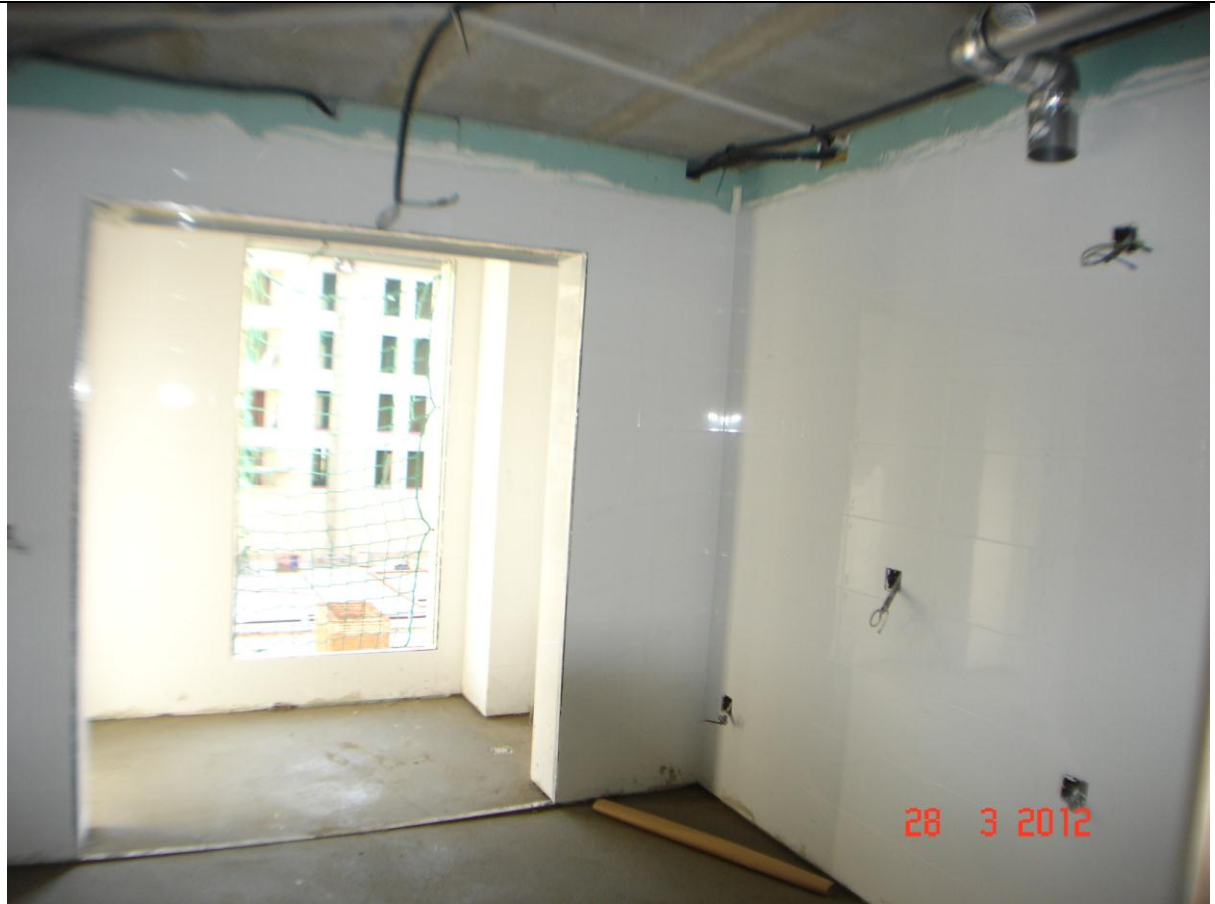
**Alicatado cocina y vista tendedero.**

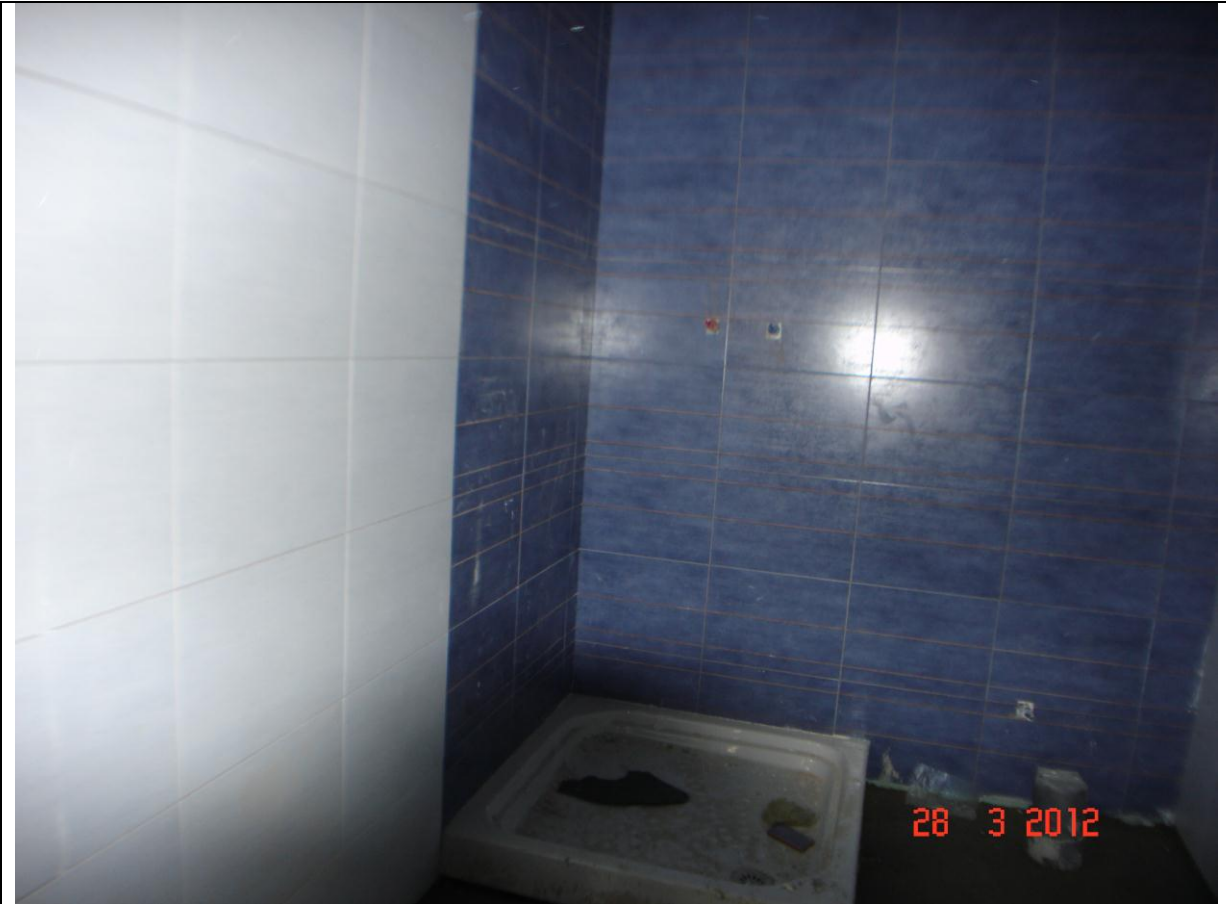
**Alicatado baño con plato de ducha**

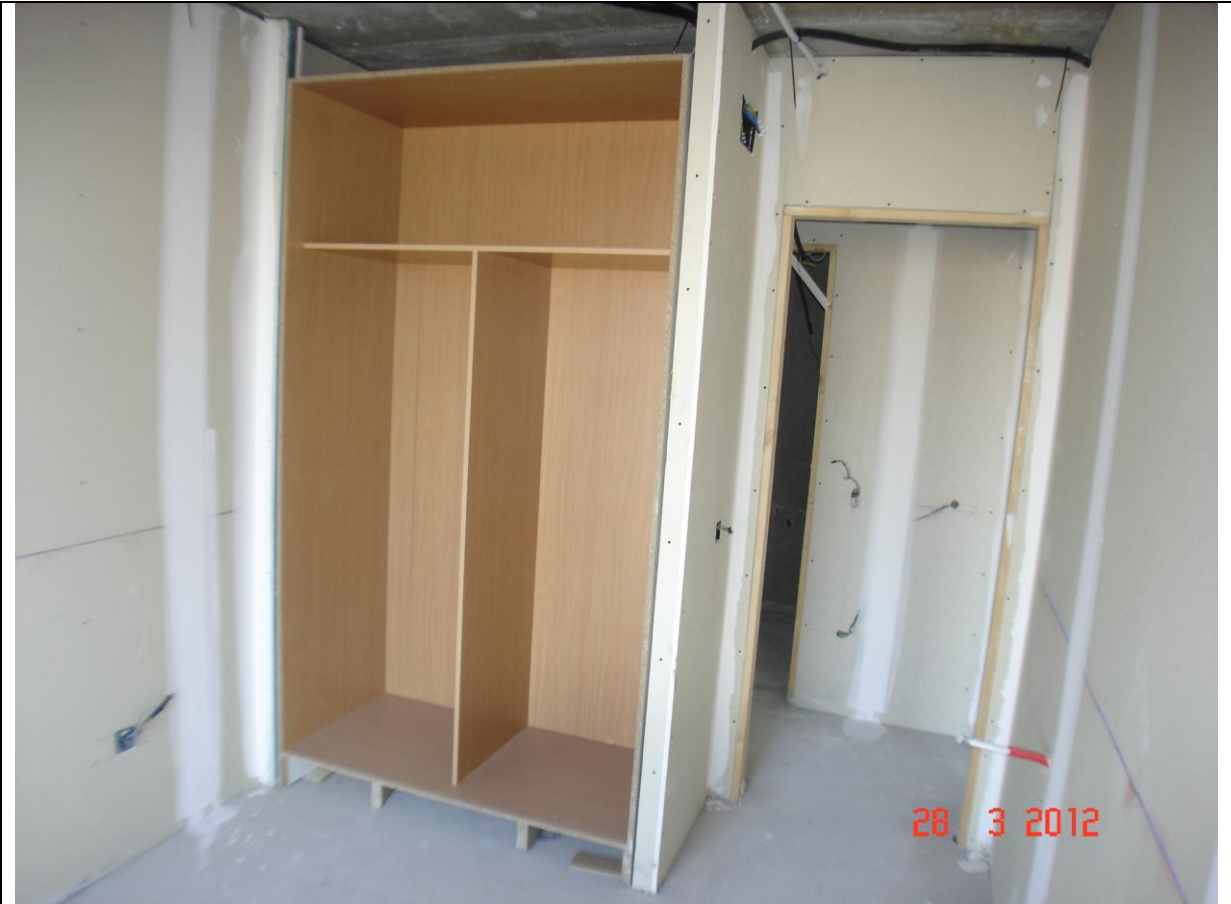
**Instalaciones de armarios viviendas del portal 6**

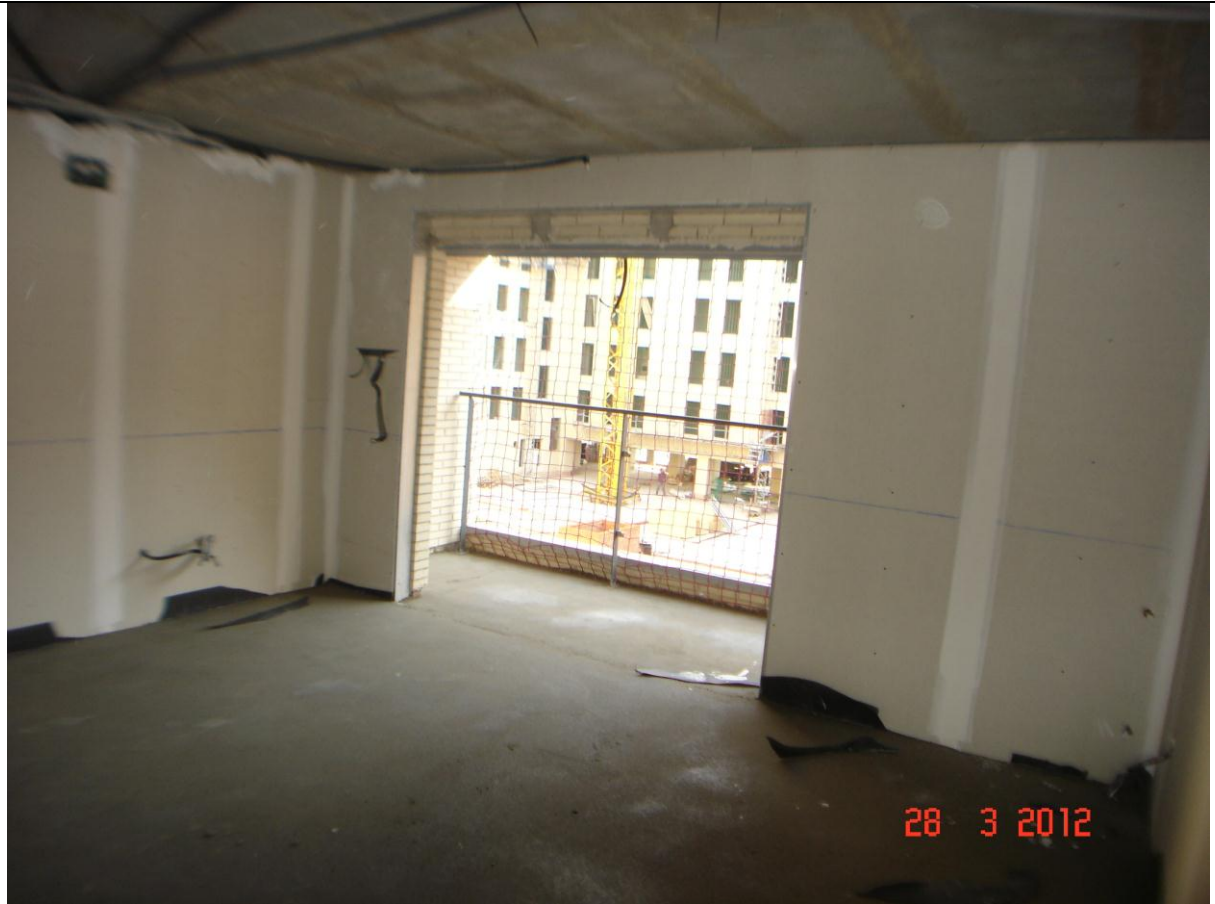
Vista salón y terraza con solera terminada.

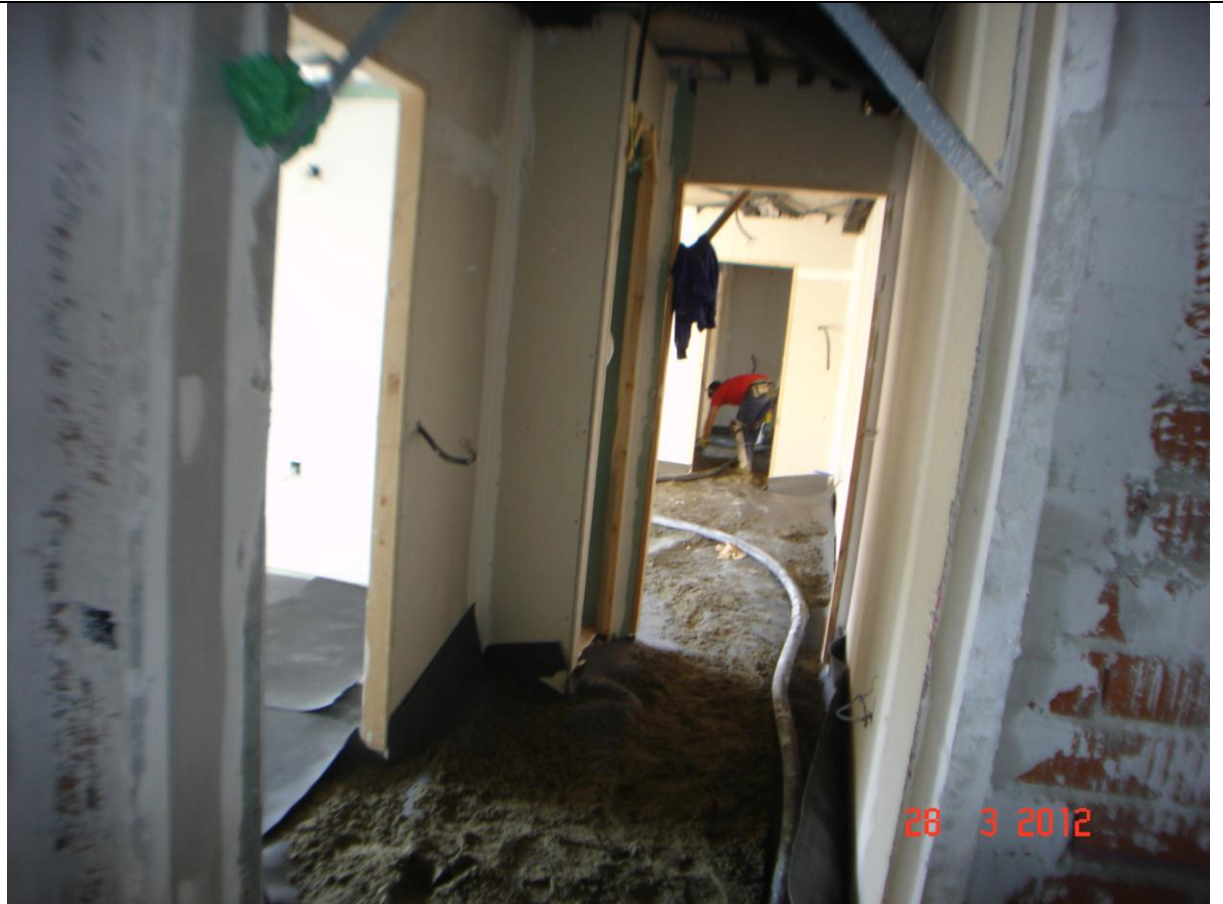
Extendido de soleras en vivienda portal.

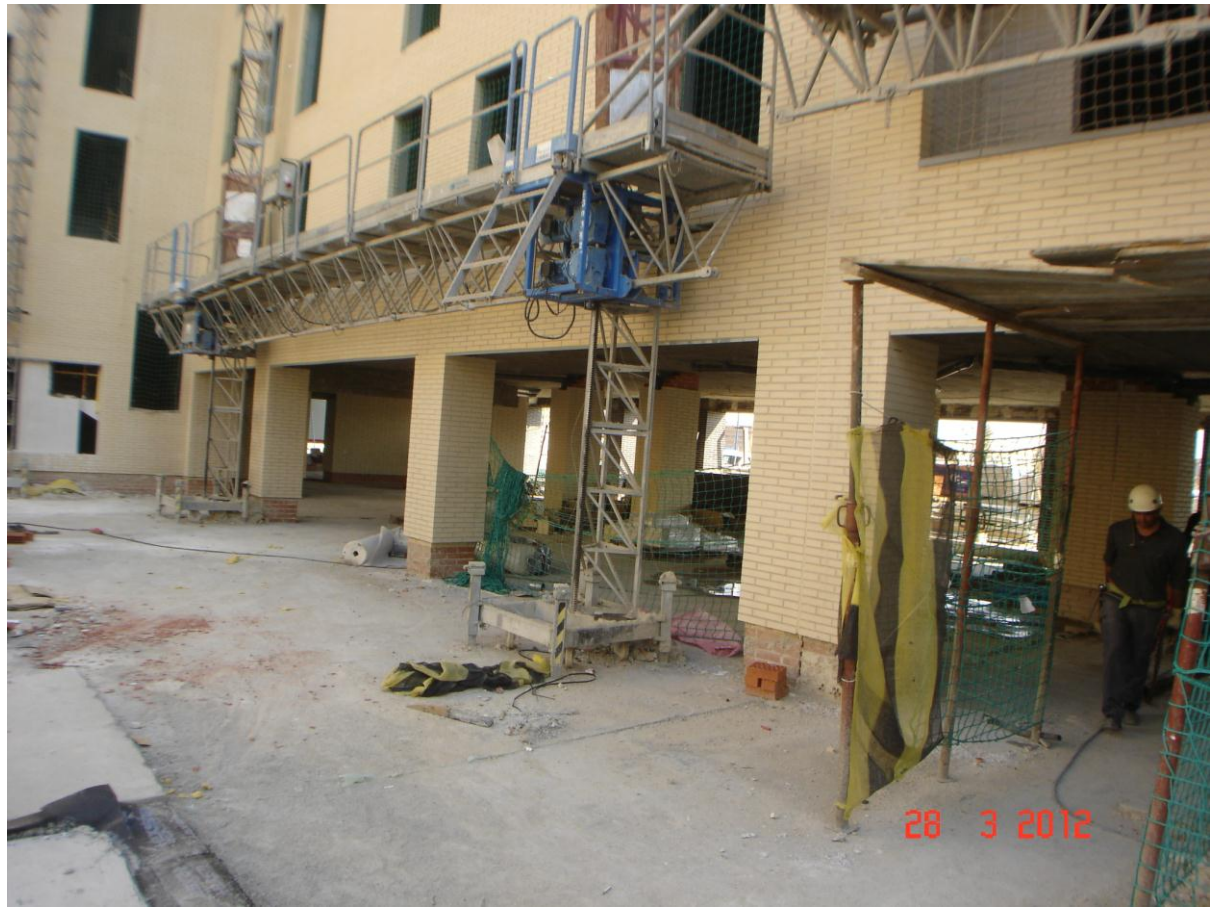
Vista soportales desde patio central.

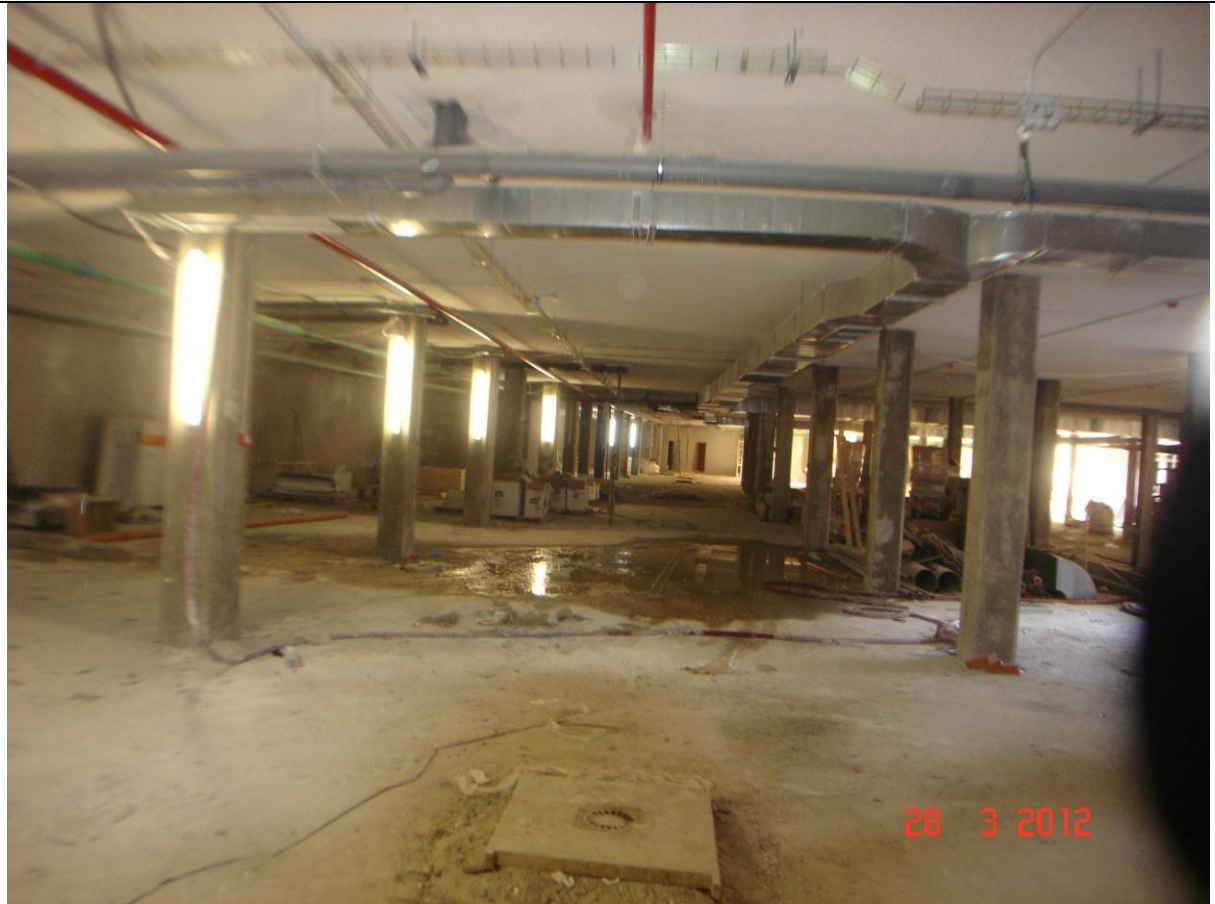
Interior sótano garaje aparcamiento.

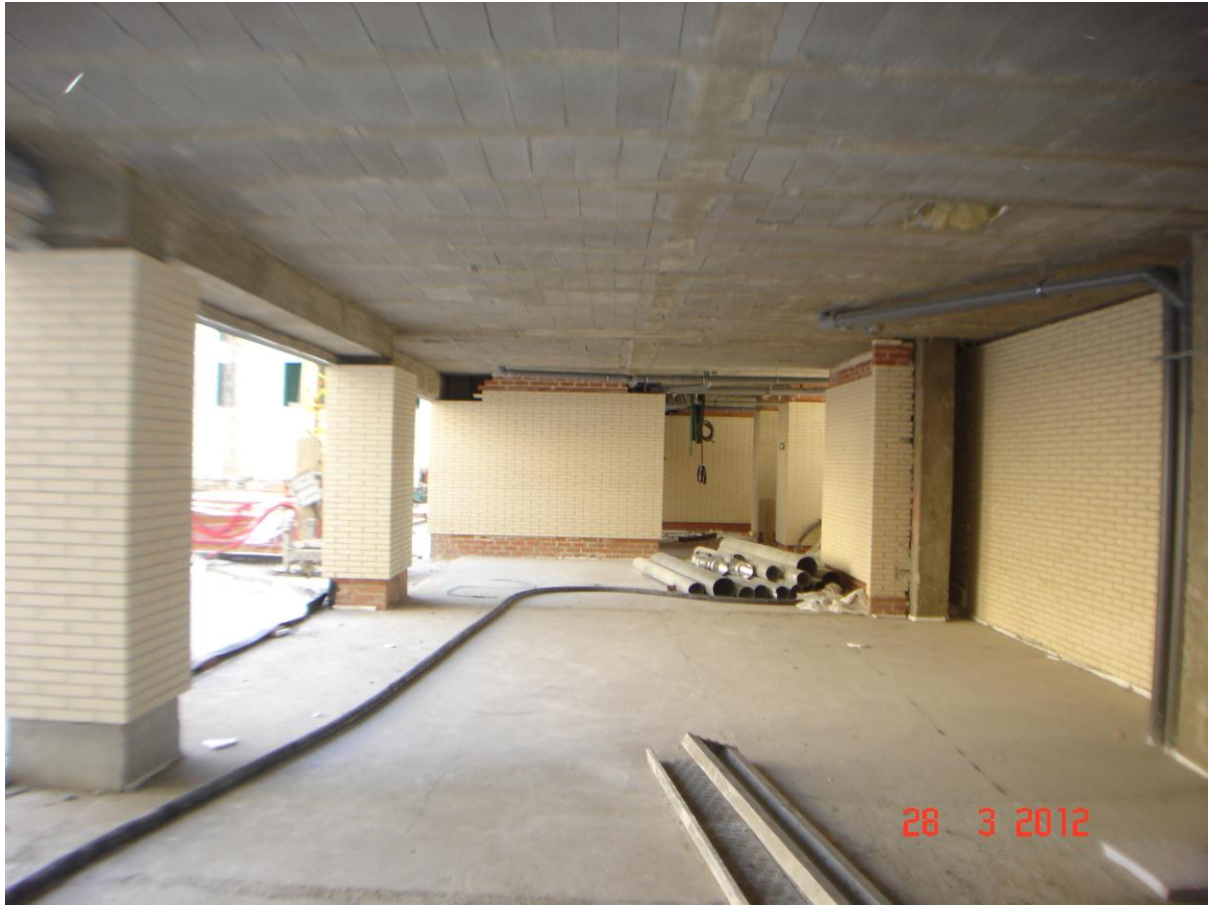
Soportales vista interior.

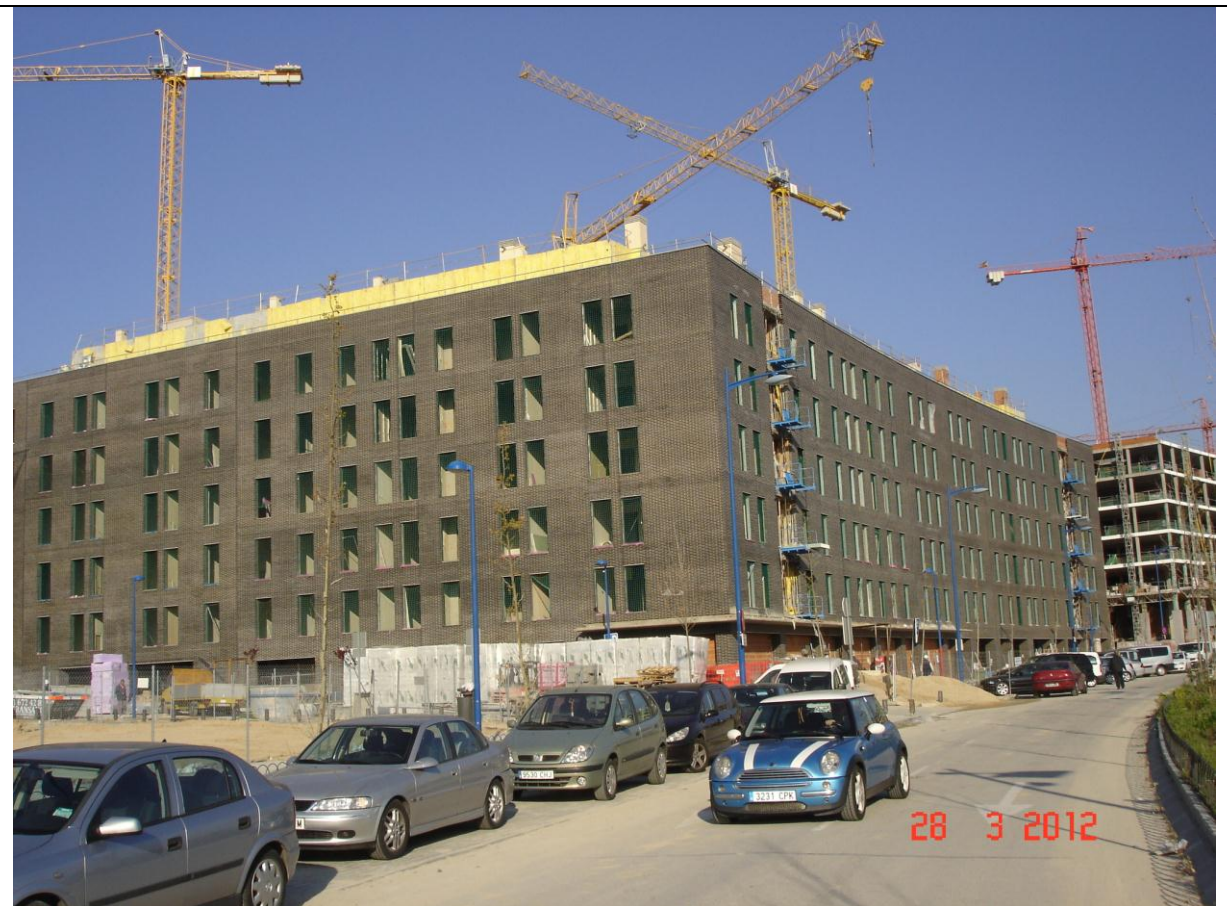
Vista general edificio.

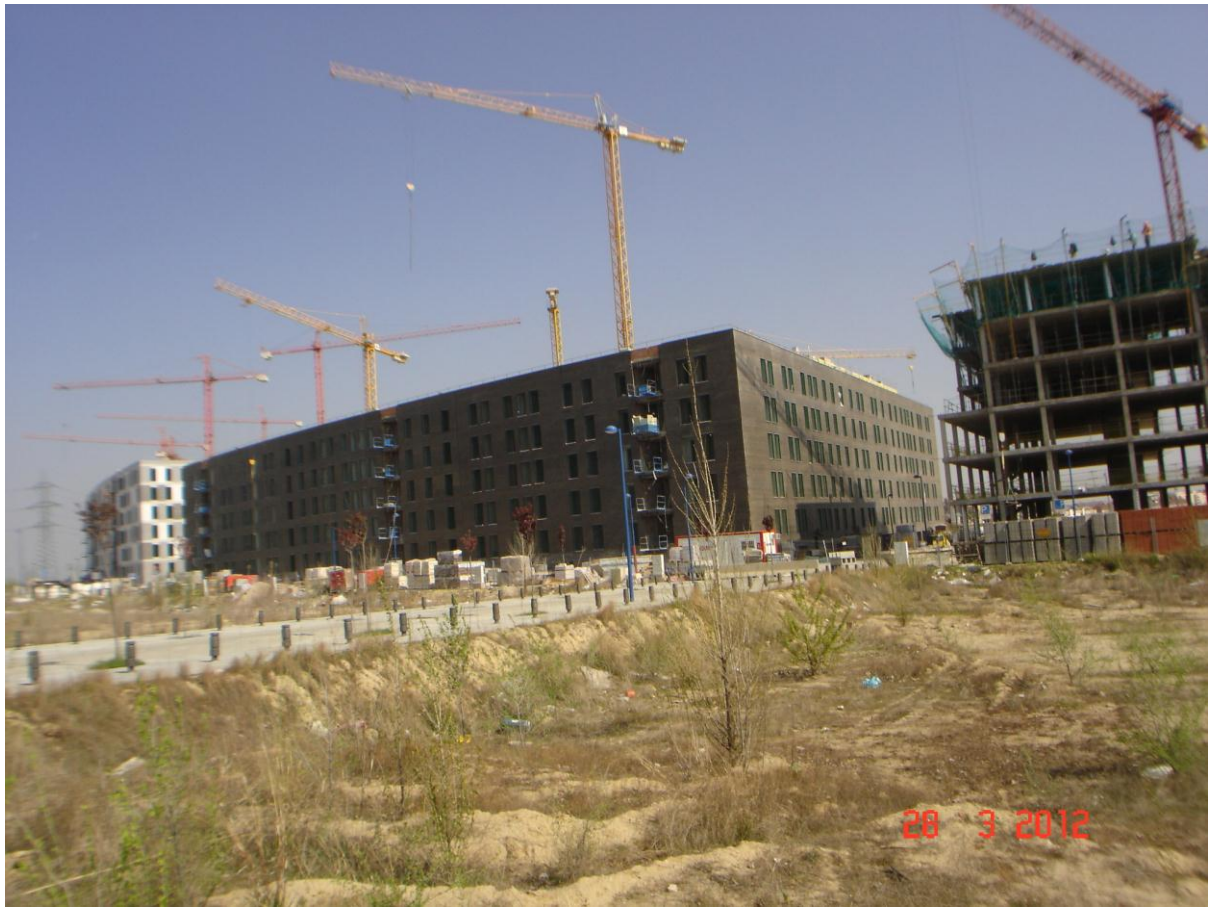
Edificio dentro de su entorno.

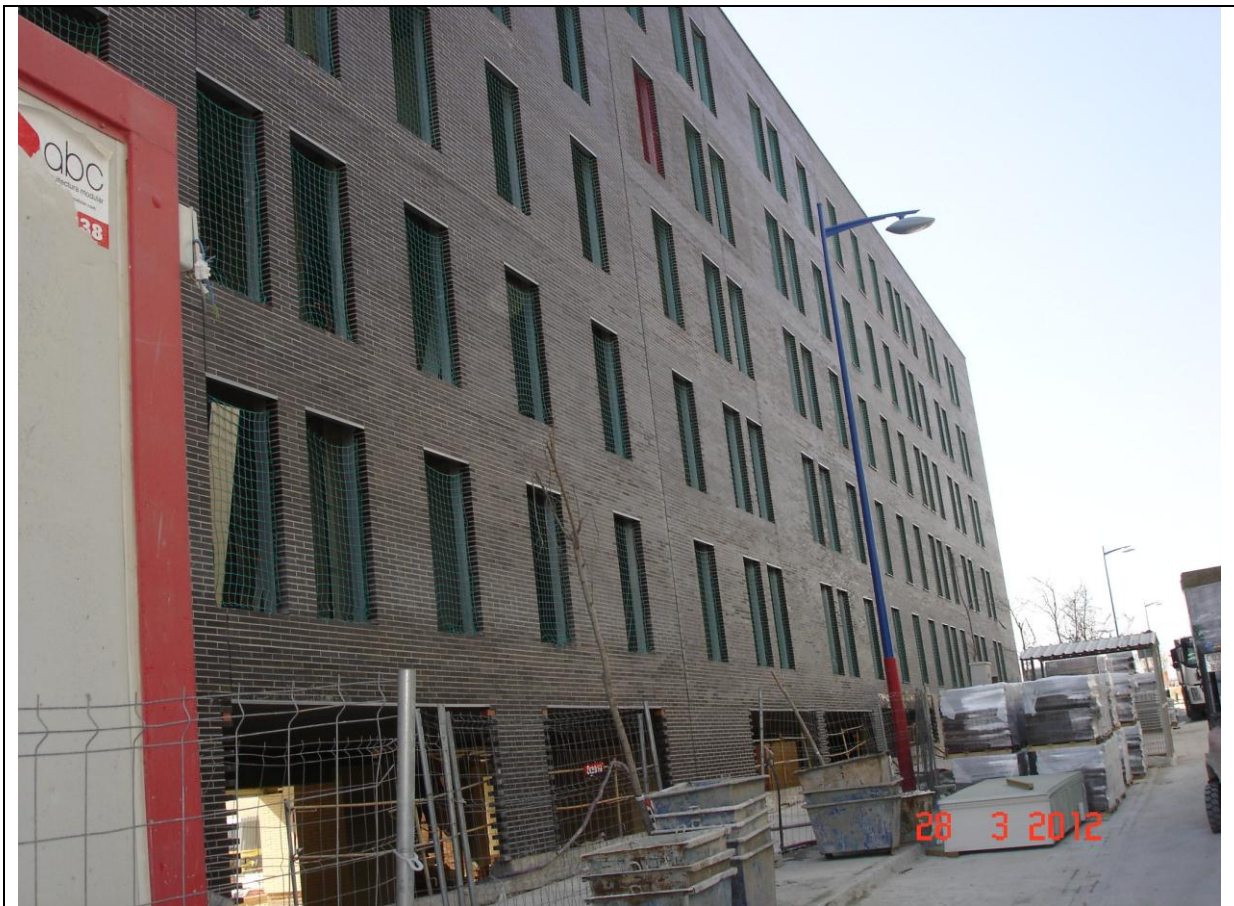
Vista general edificio.
