170 VPPB EN MANZANA 19, PLAN PARCIAL 5 “POZA DEL AGUA”
CONSTRUCTORA: OGENSA
Información del estado de obra a 30 Agosto de 2012

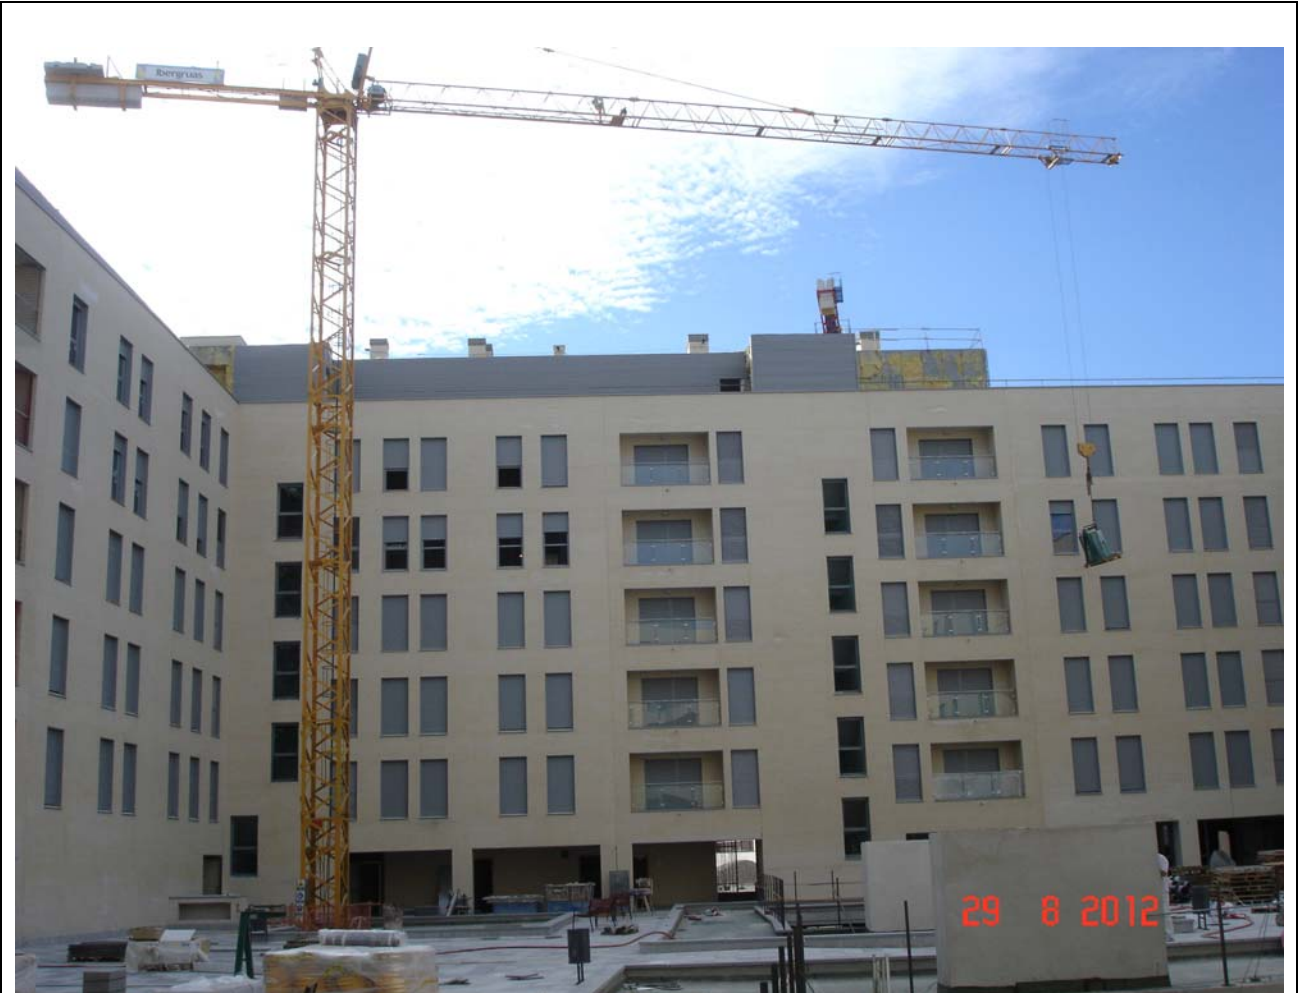
Patio interior estado general.

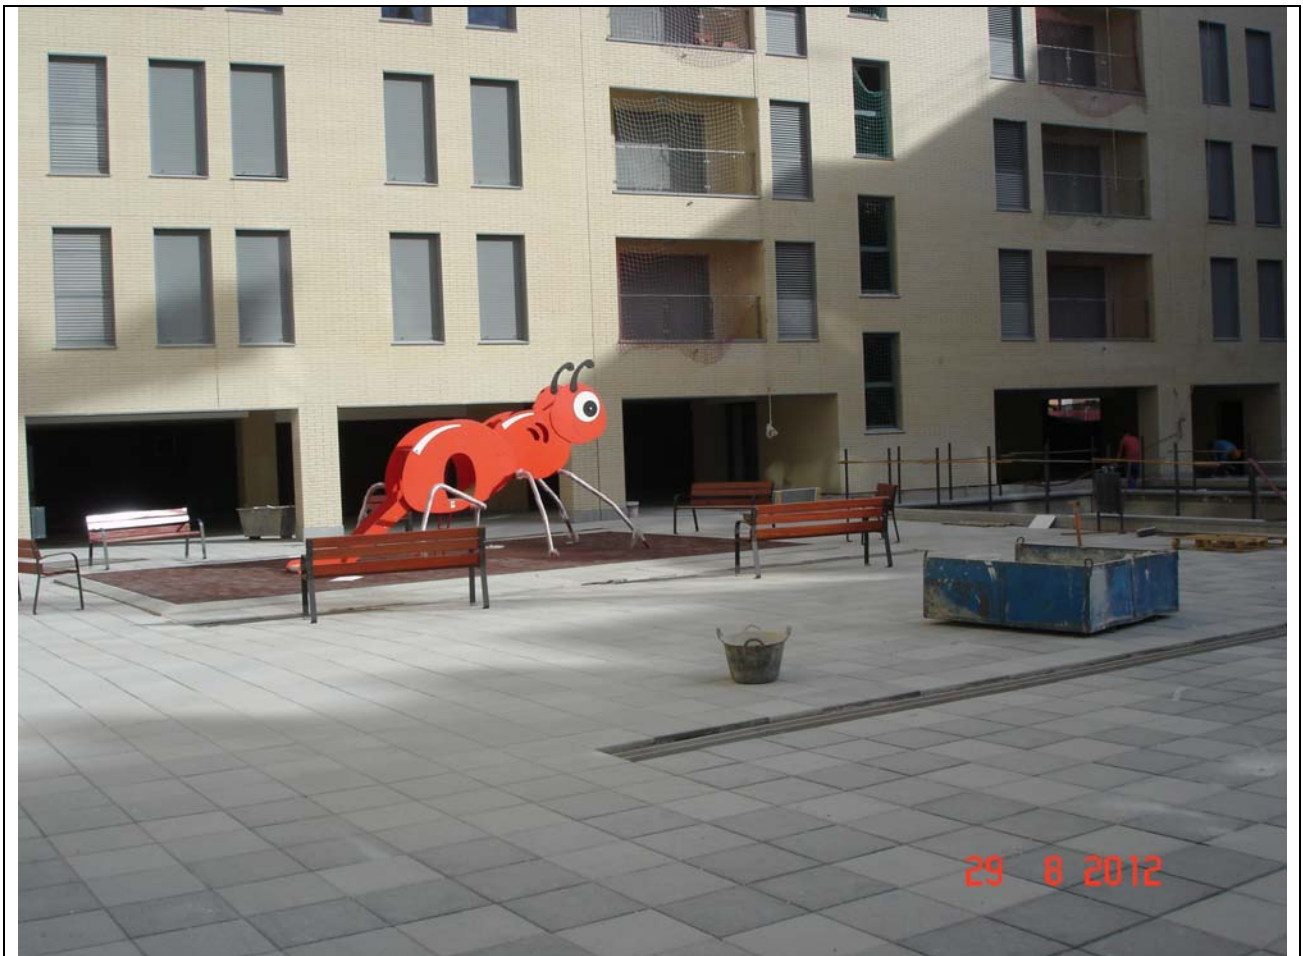
Detalle juegos infantiles.

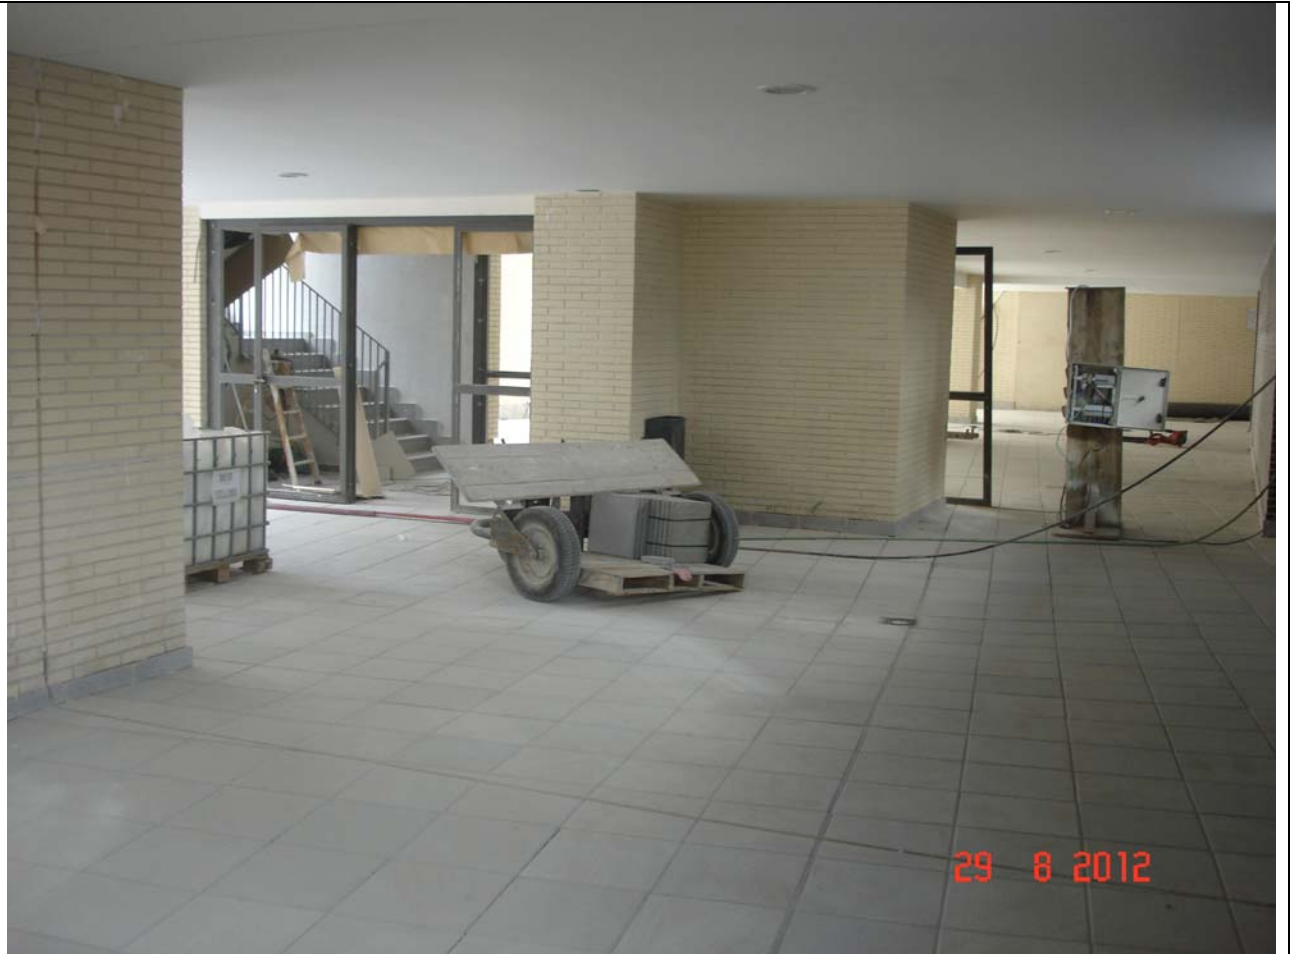
Soportales estado actual.

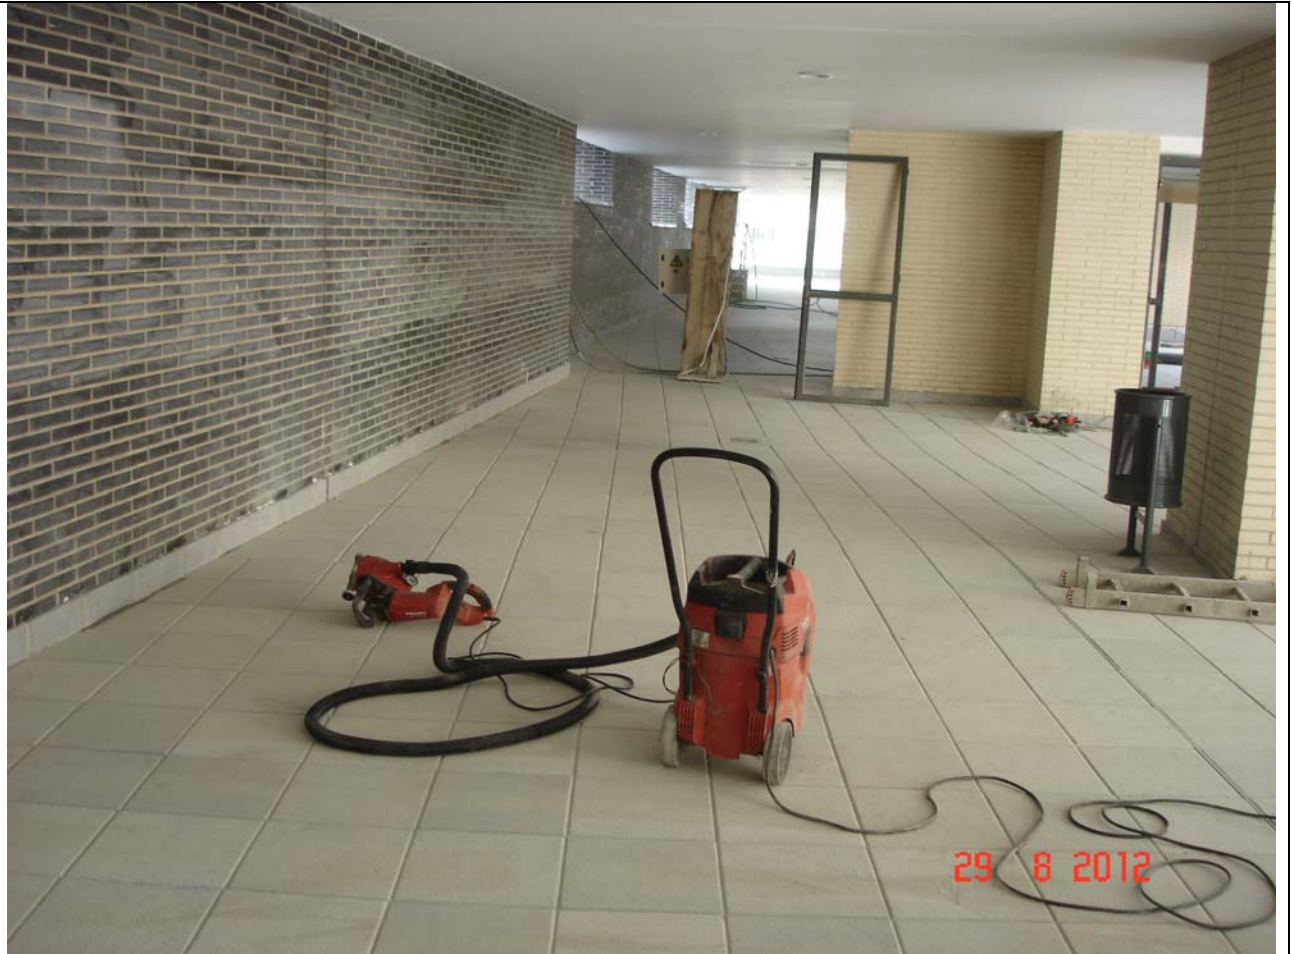
Solados de soportales.

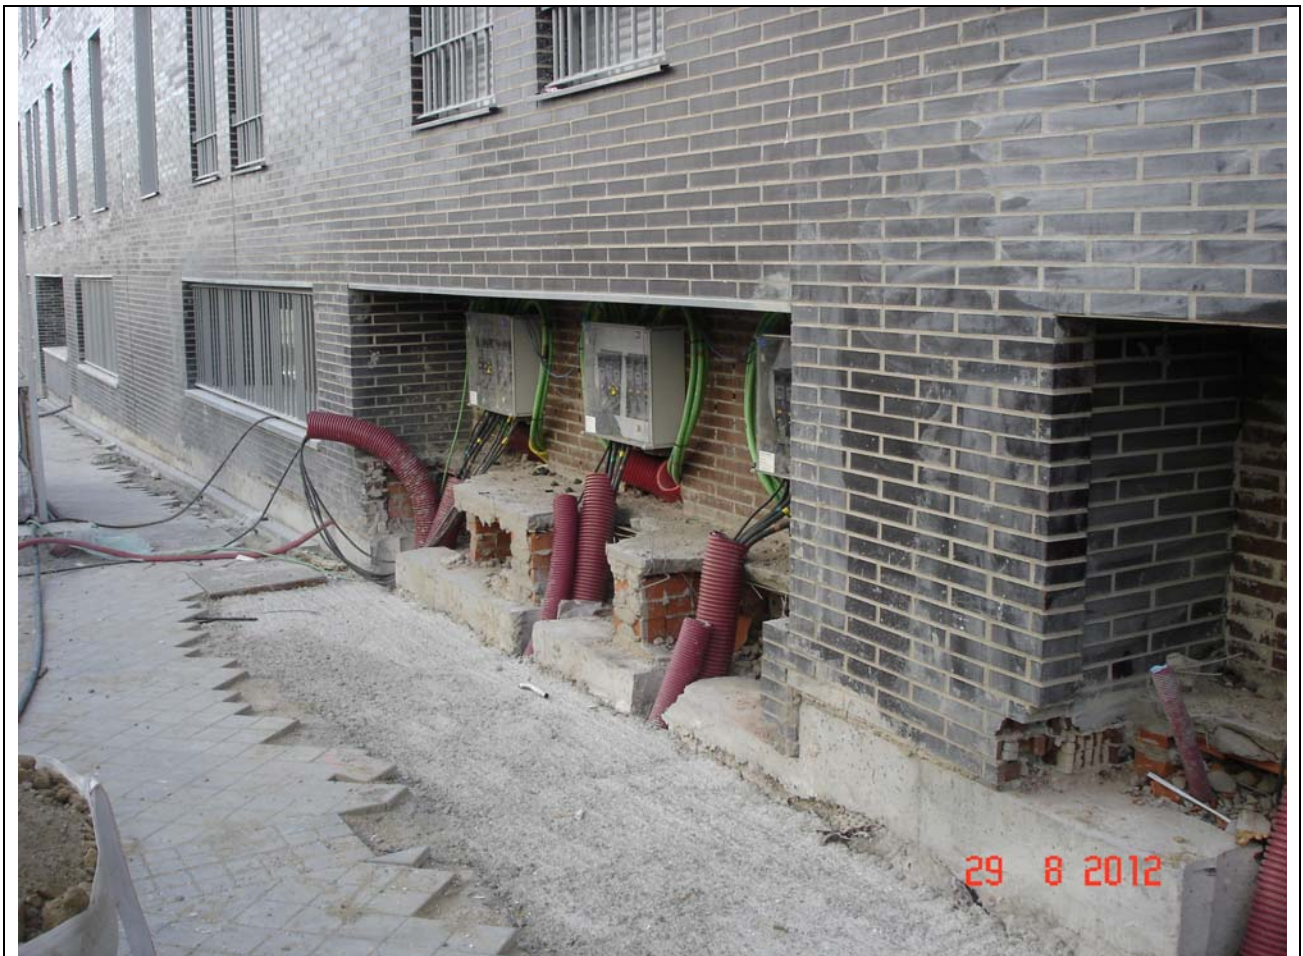
Acometidas de electricidad.

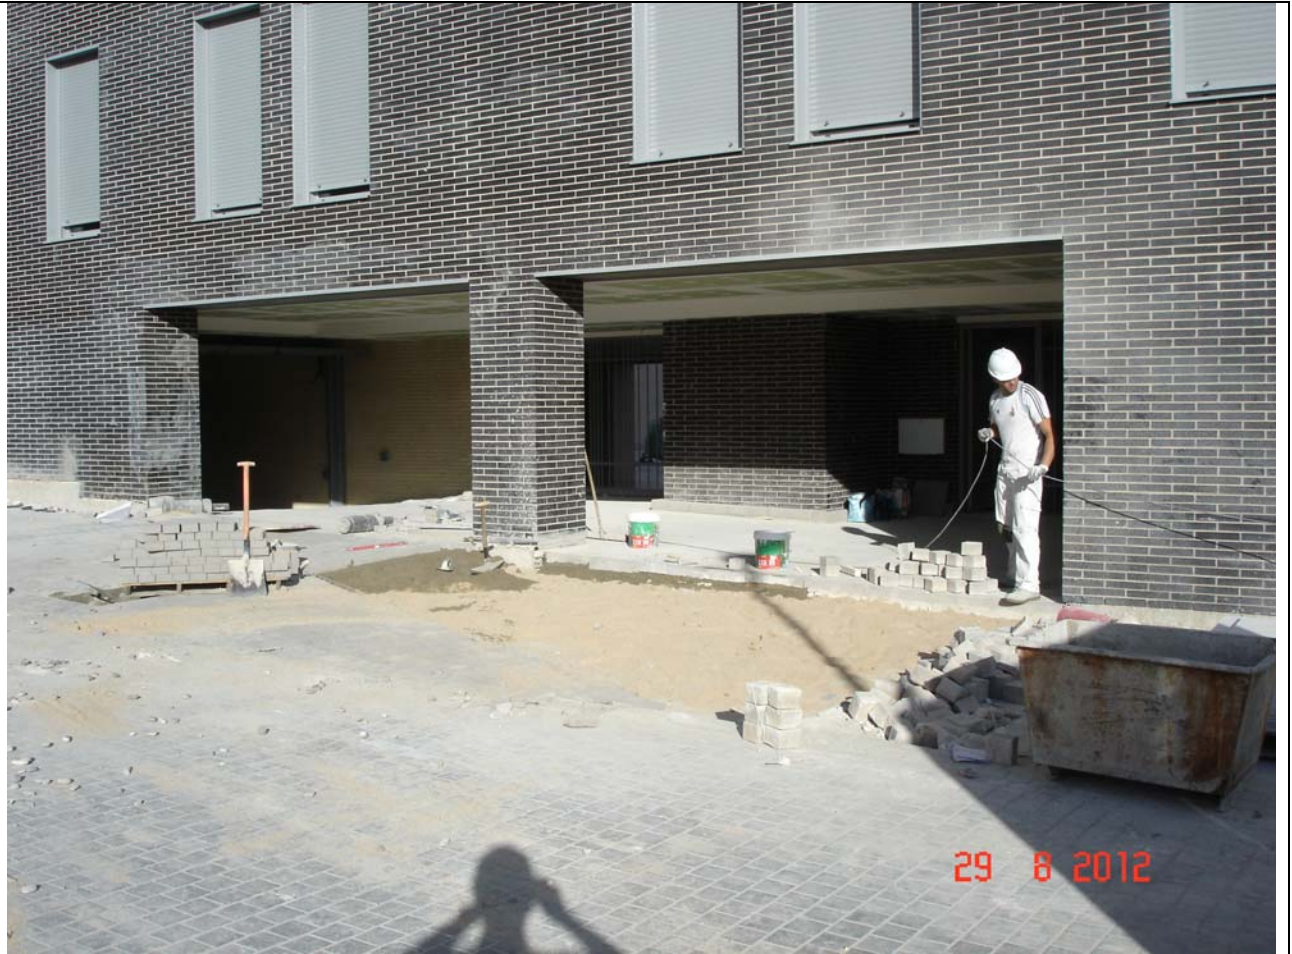
Acceso a rampas de garajes..

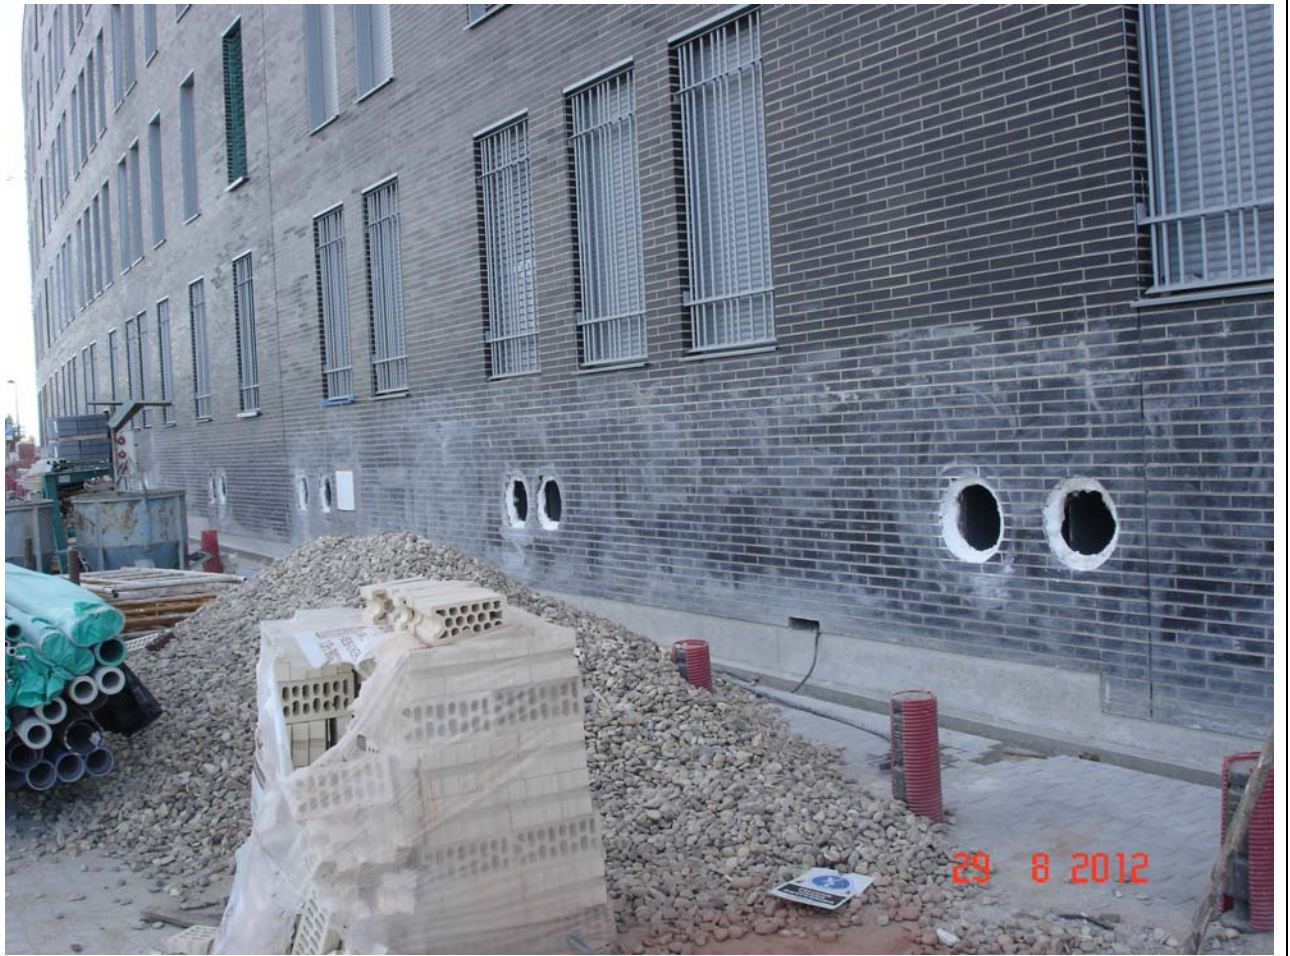
Embocaduras rejillas de ventilación en fachada.

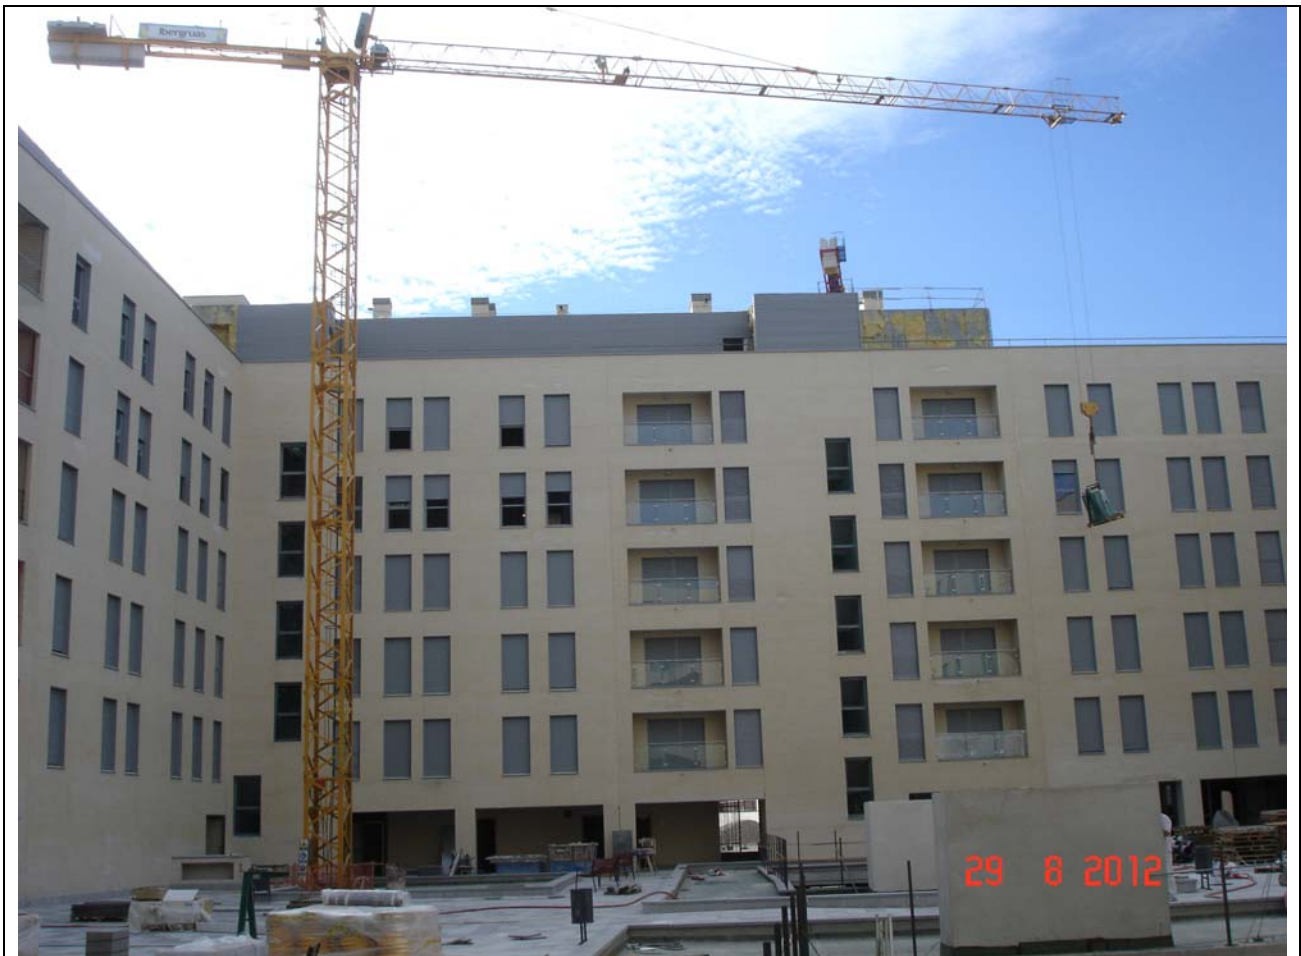
Vista general fachada interior.

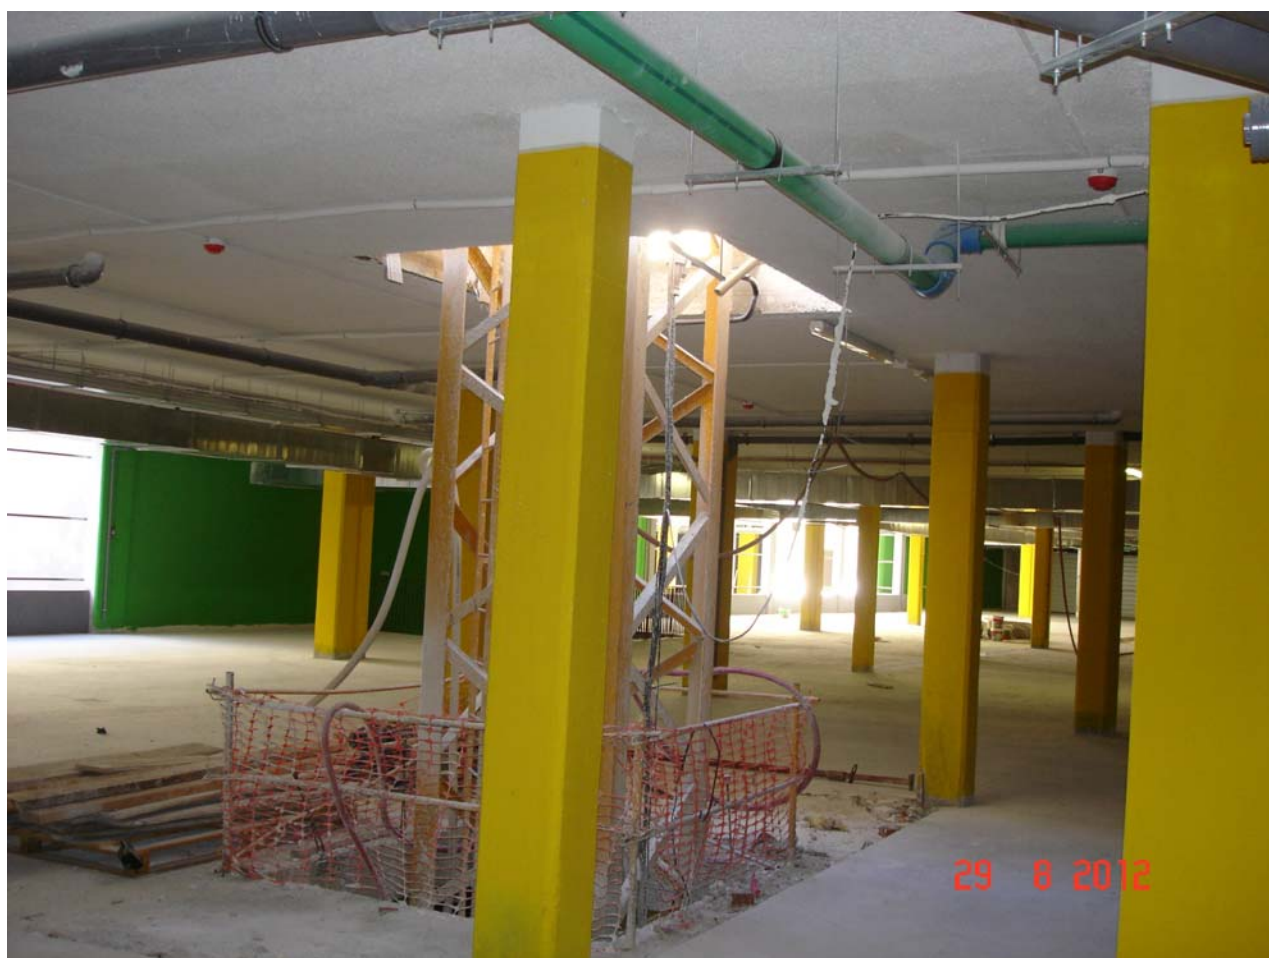
Vista interior garaje, comienzo de pintura sótano primero.

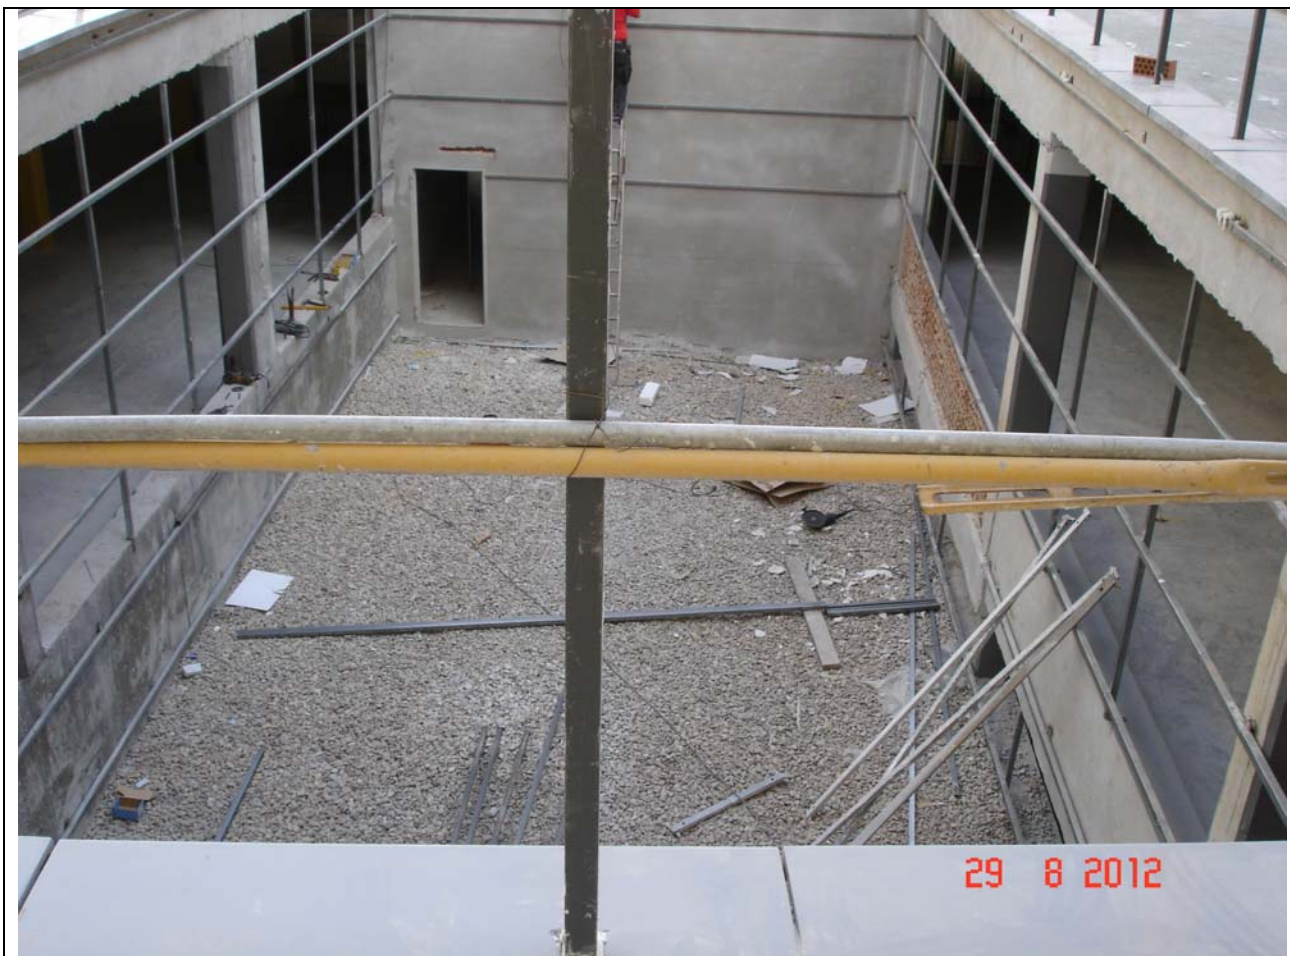
Patio ajardinado para ventilación garaje.

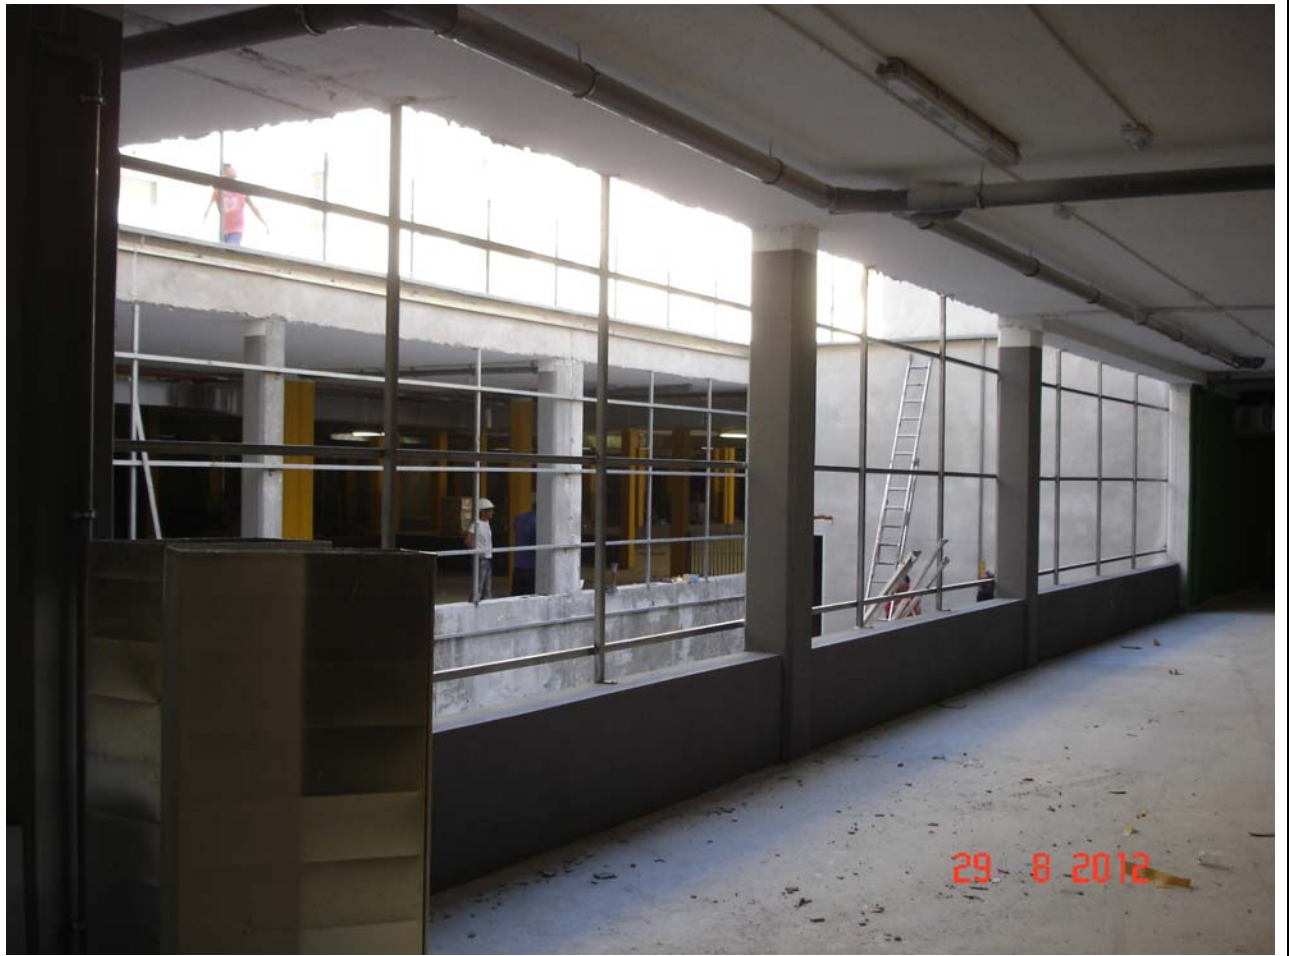
Vista interior patio garaje.

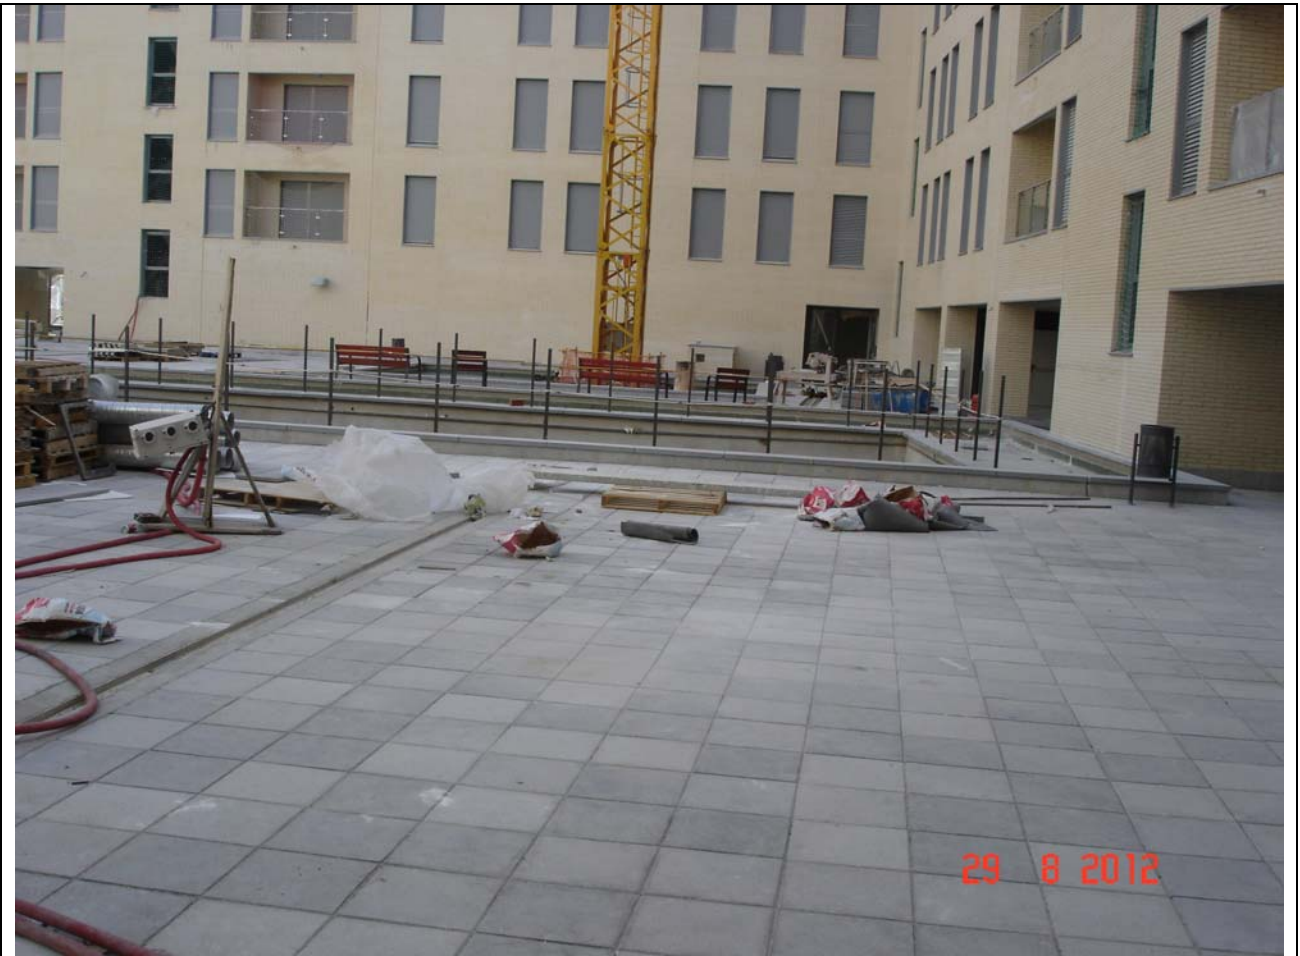
Preparación zonas ajardinadas patio.

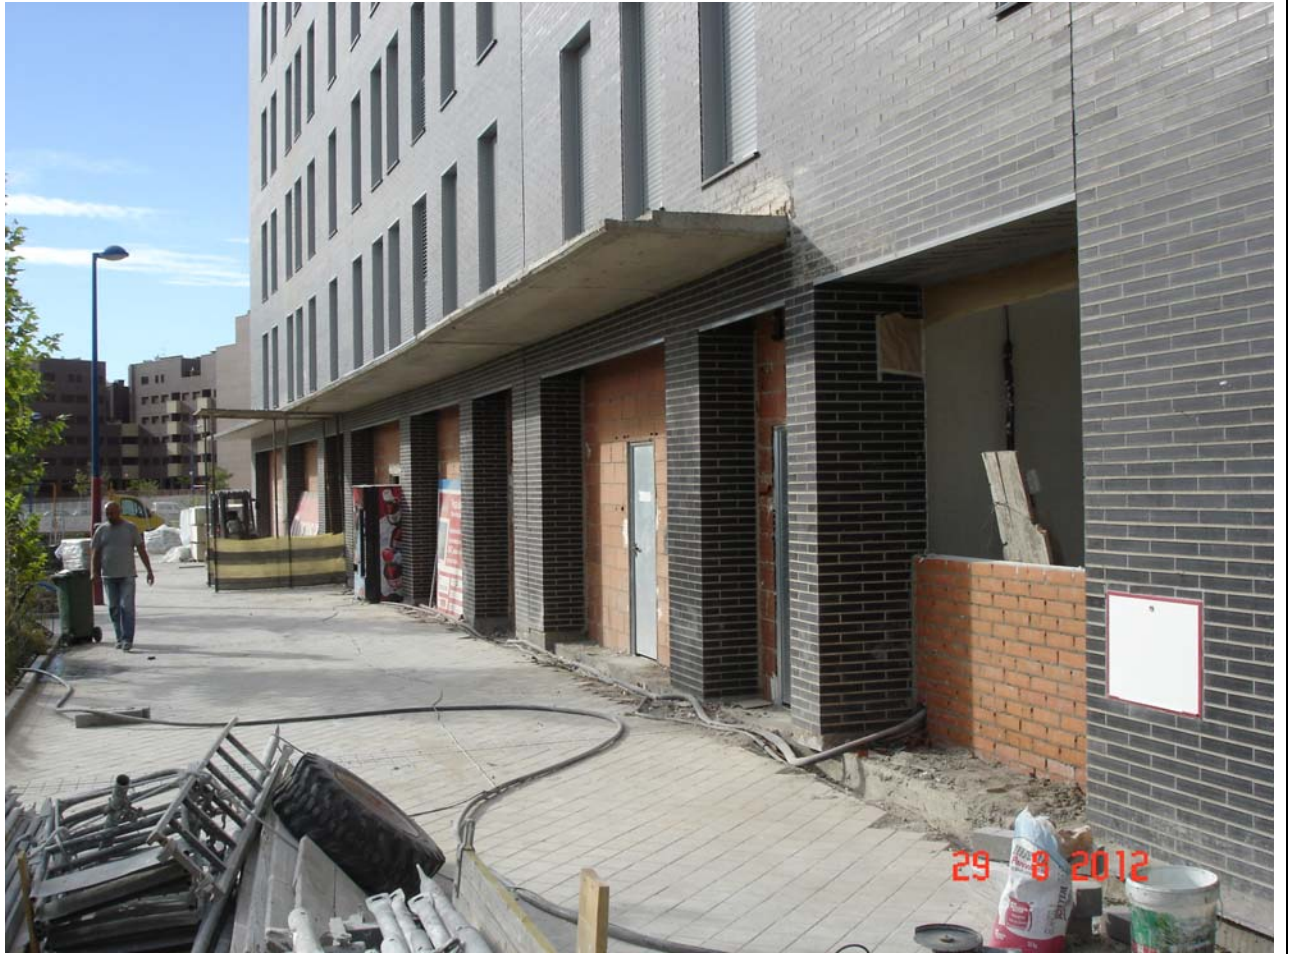
Vista fachada locales y conserjería.
