170 VPPB EN MANZANA 19, PLAN PARCIAL 5 “POZA DEL AGUA”
CONSTRUCTORA: OGENSA
Información del estado de obra a 30 Junio de 2012

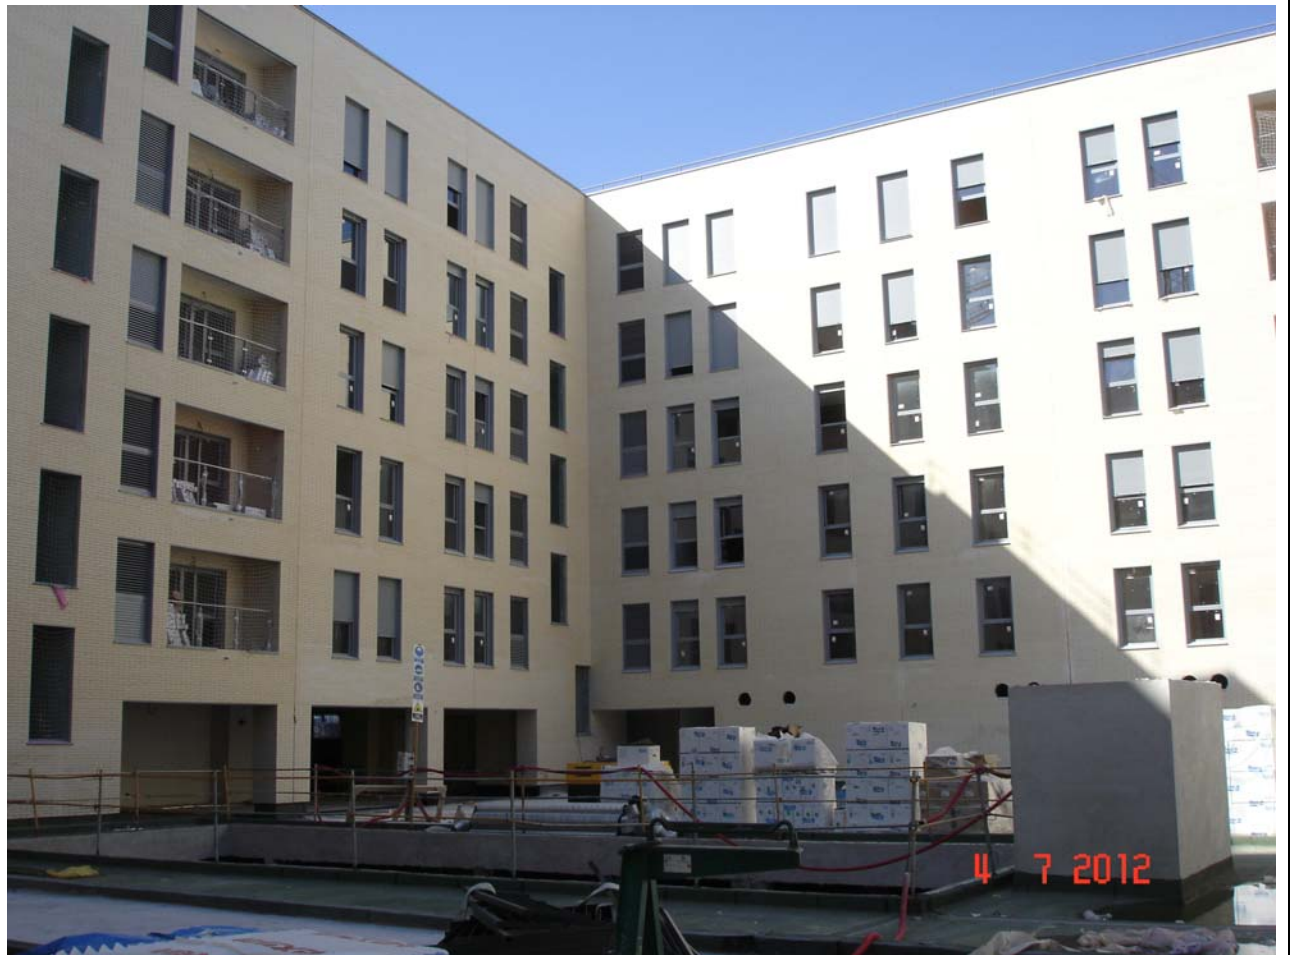
Patio interior estado general sin grua.

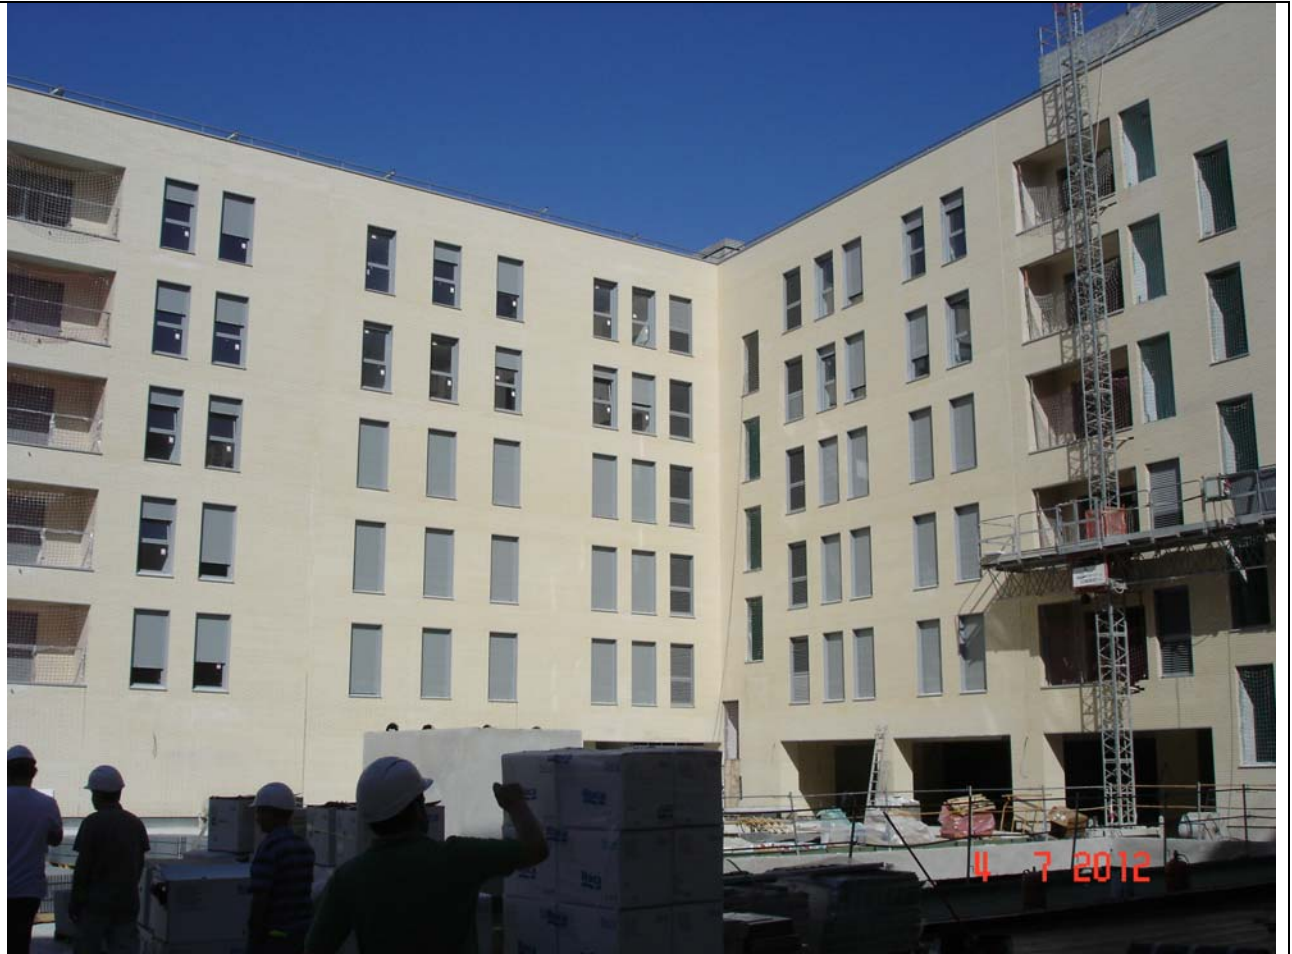
Fachada interior carpintería y acristalamientos.

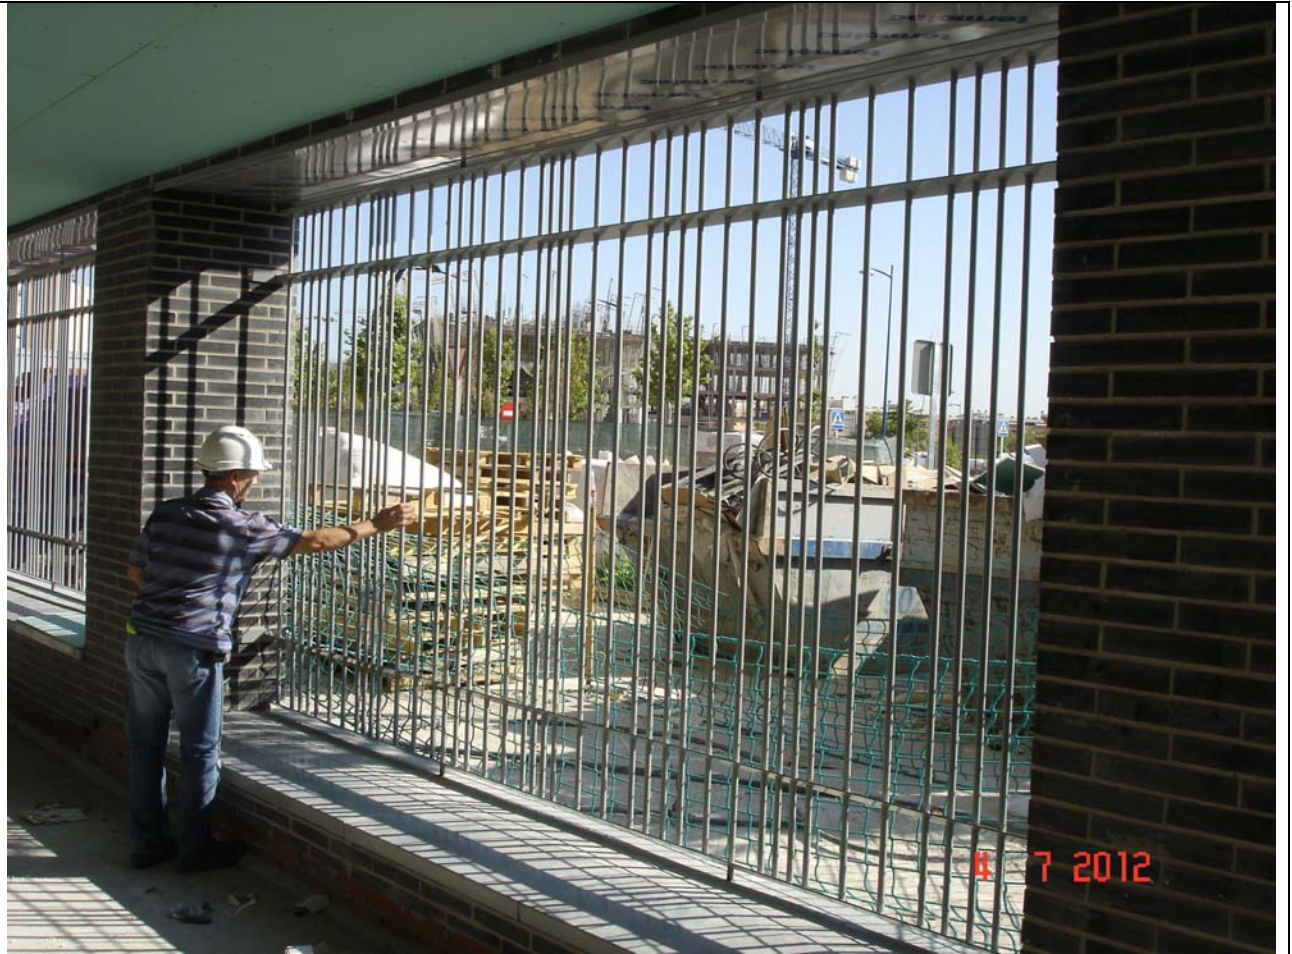
Muestras de rejas colocadas en soportales

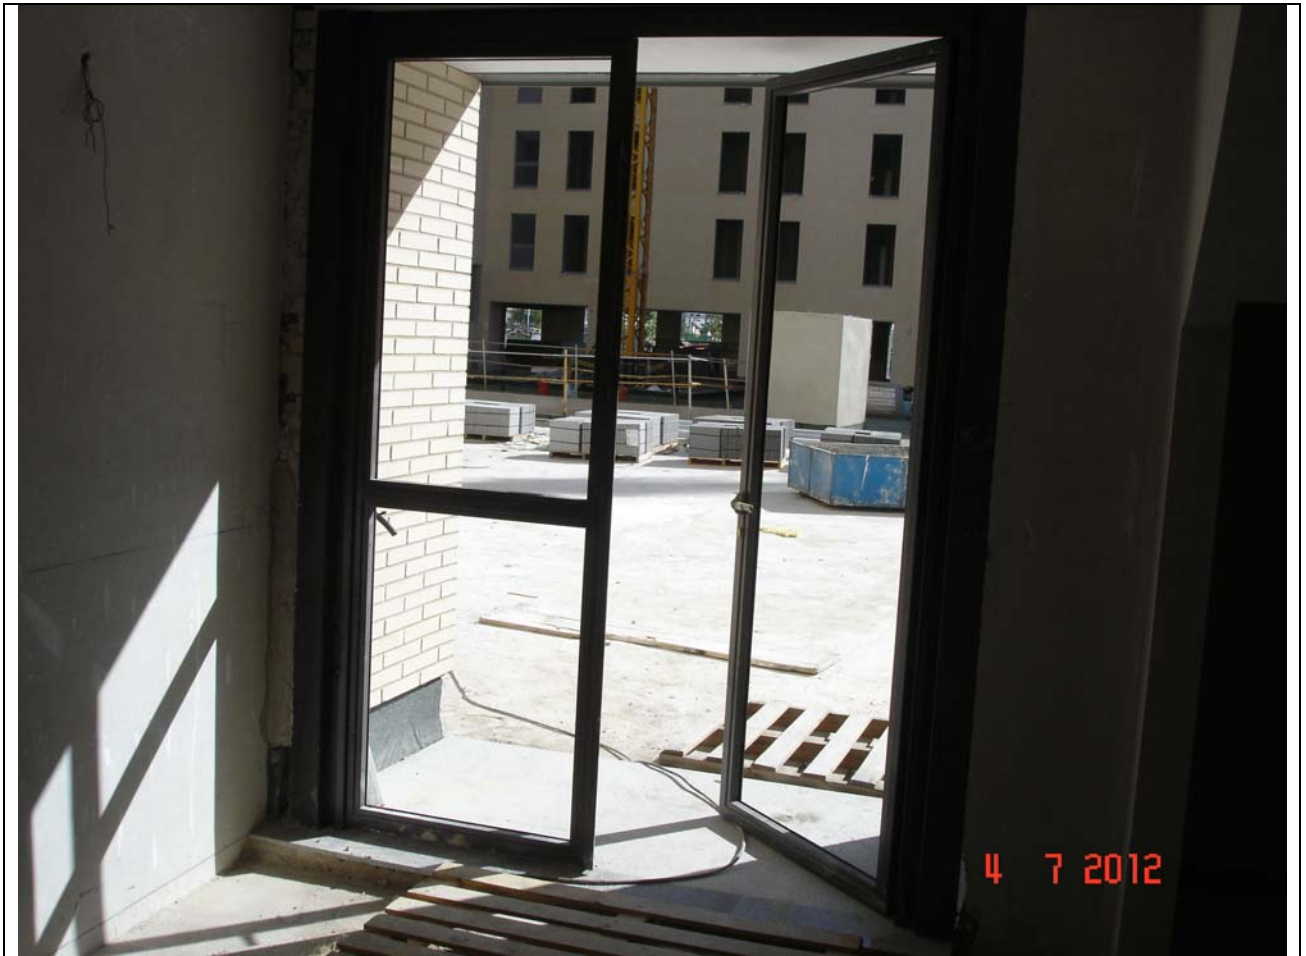
Cerrajería en puertas de portal..

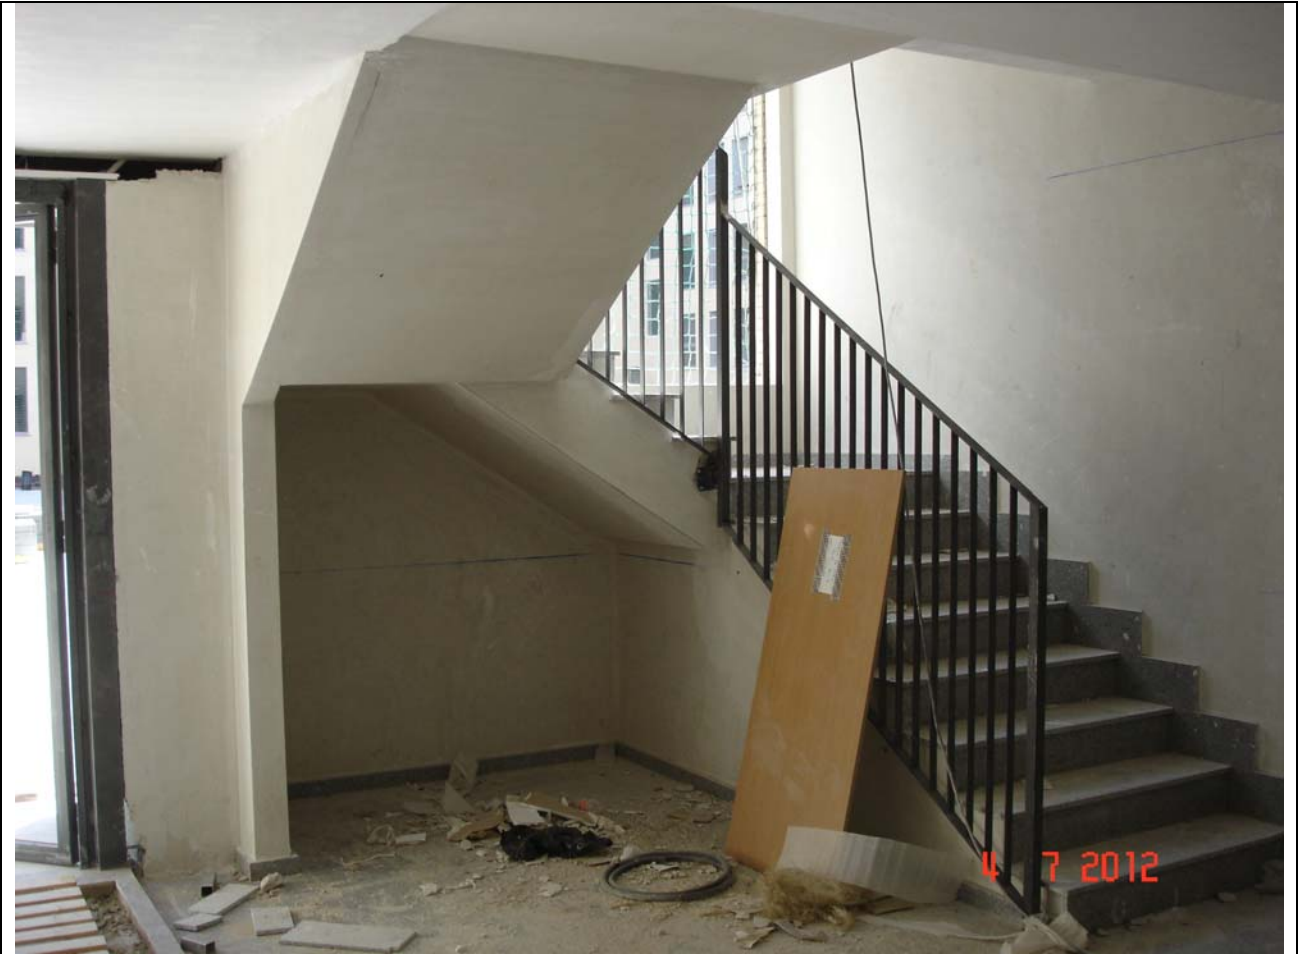
Arranque escalera en portal, barandilla .

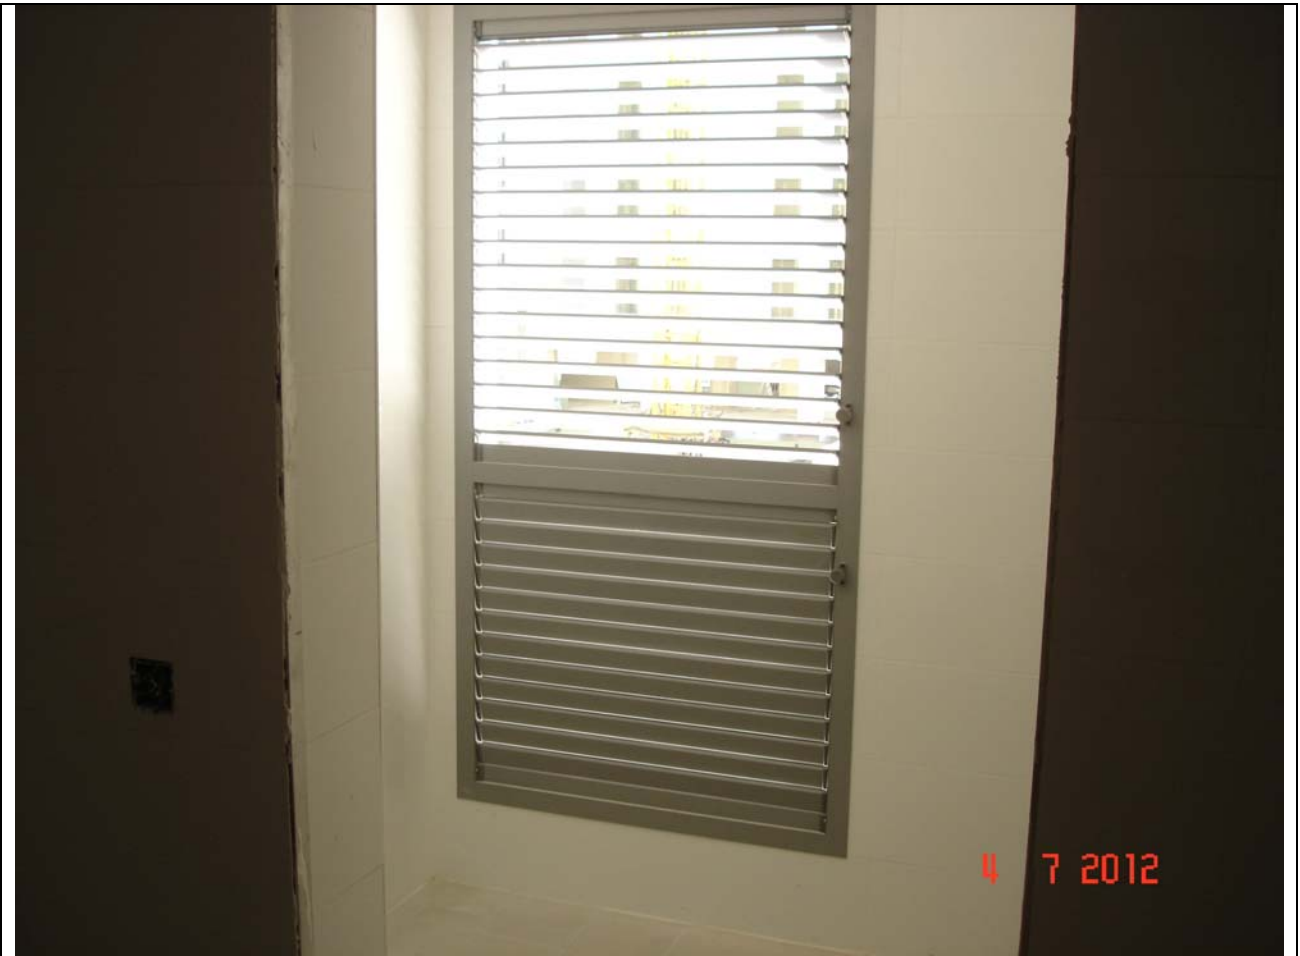
Celosía tendaderos.

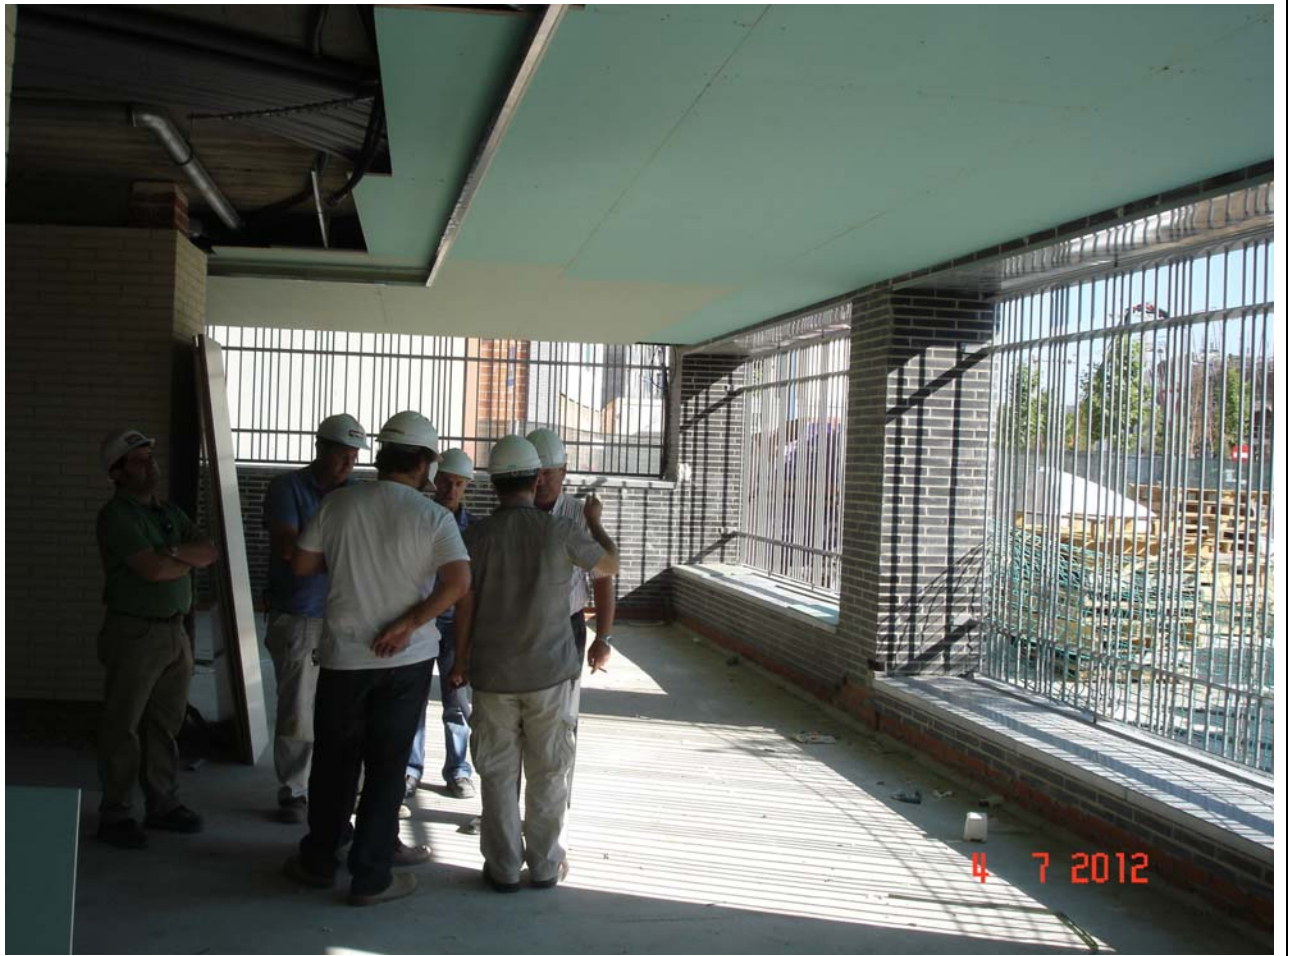
Vista soportales a fachada, rejas y falso techo.

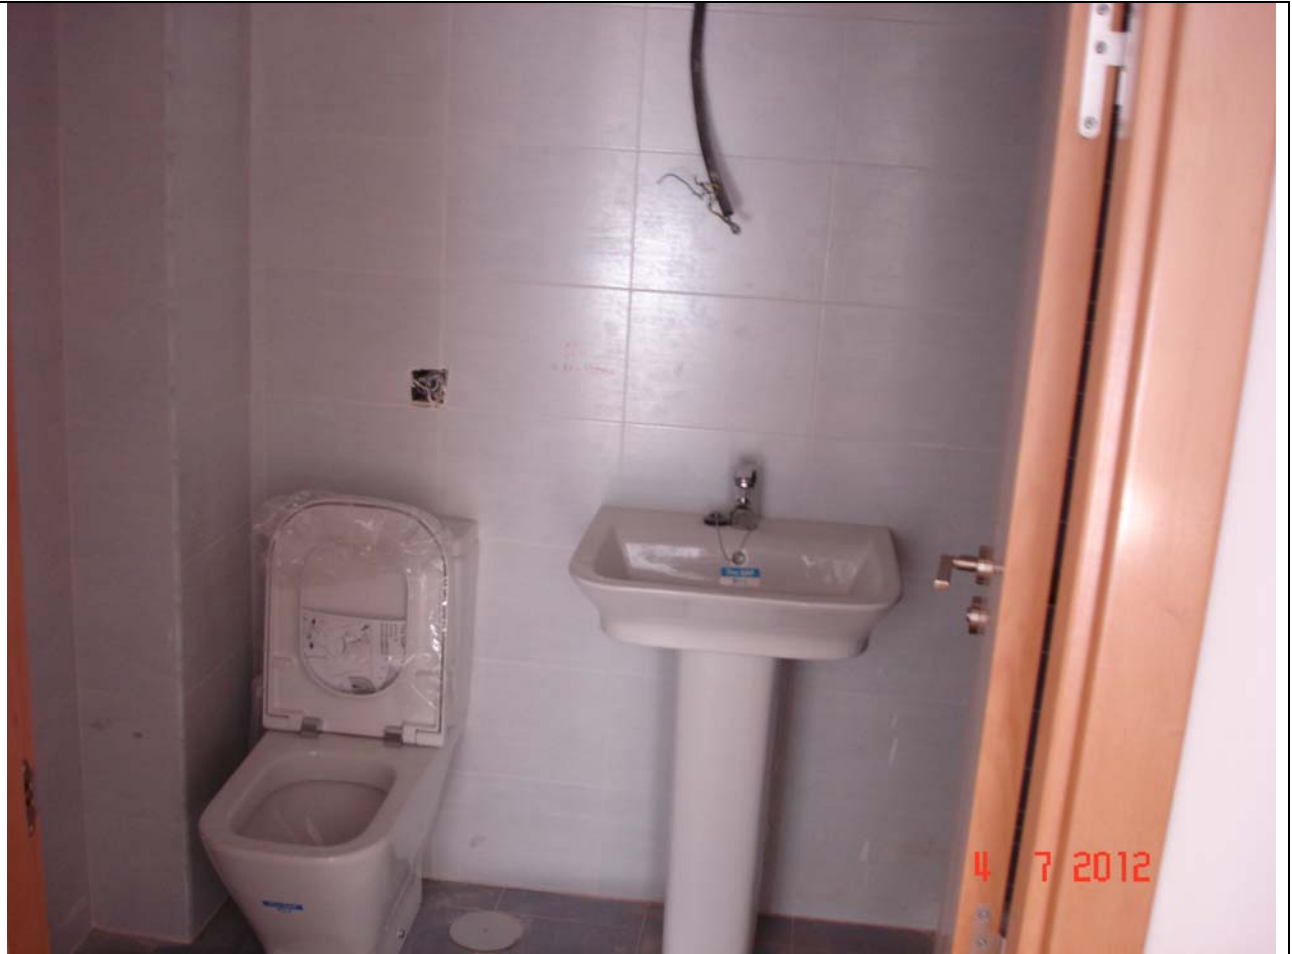
Aparatos sanitarios colocados.

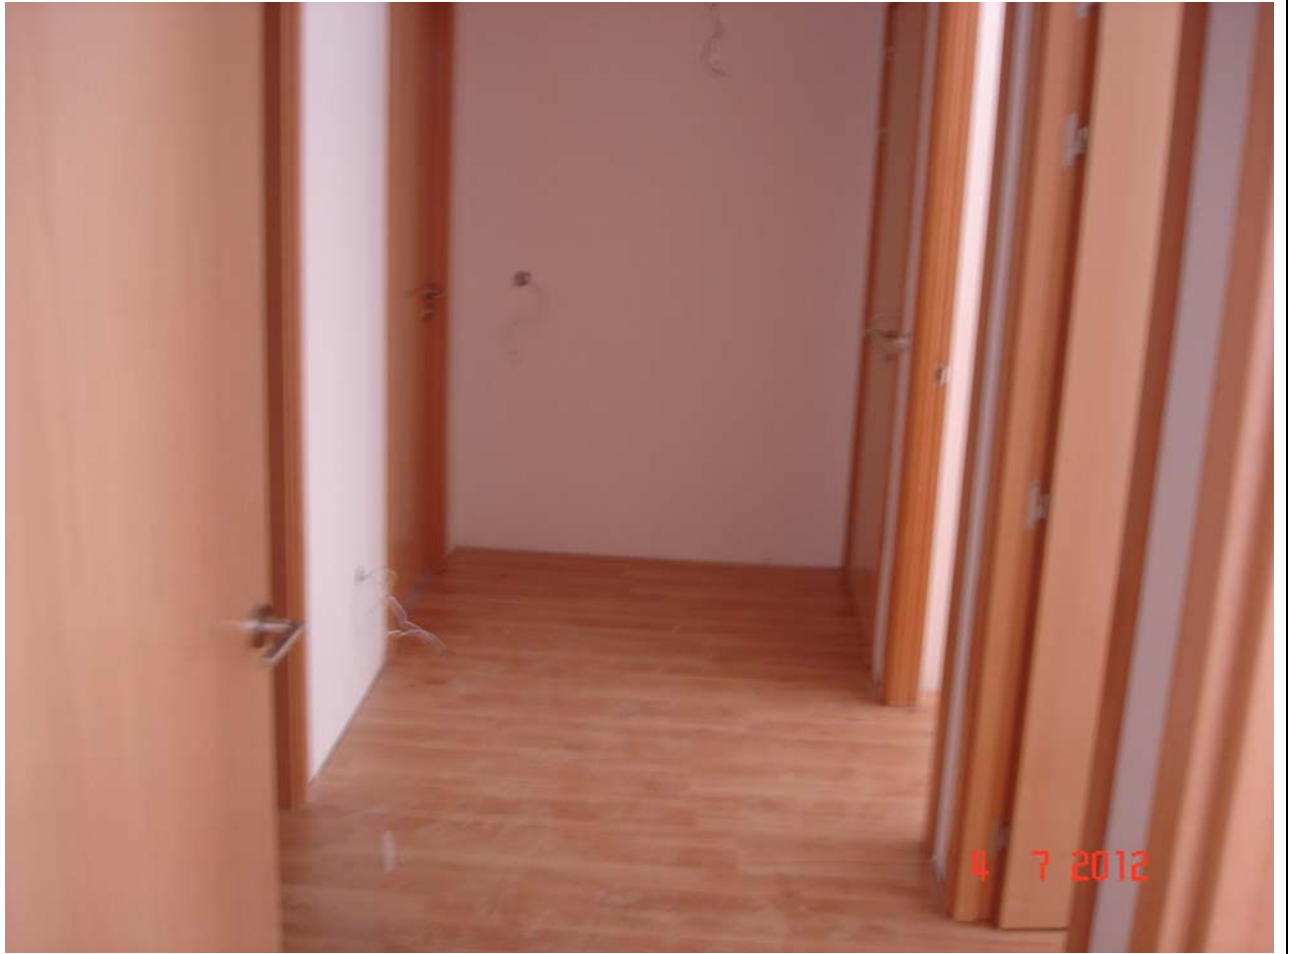
Vista interior vivienda con tarima y carpintería colocadas.

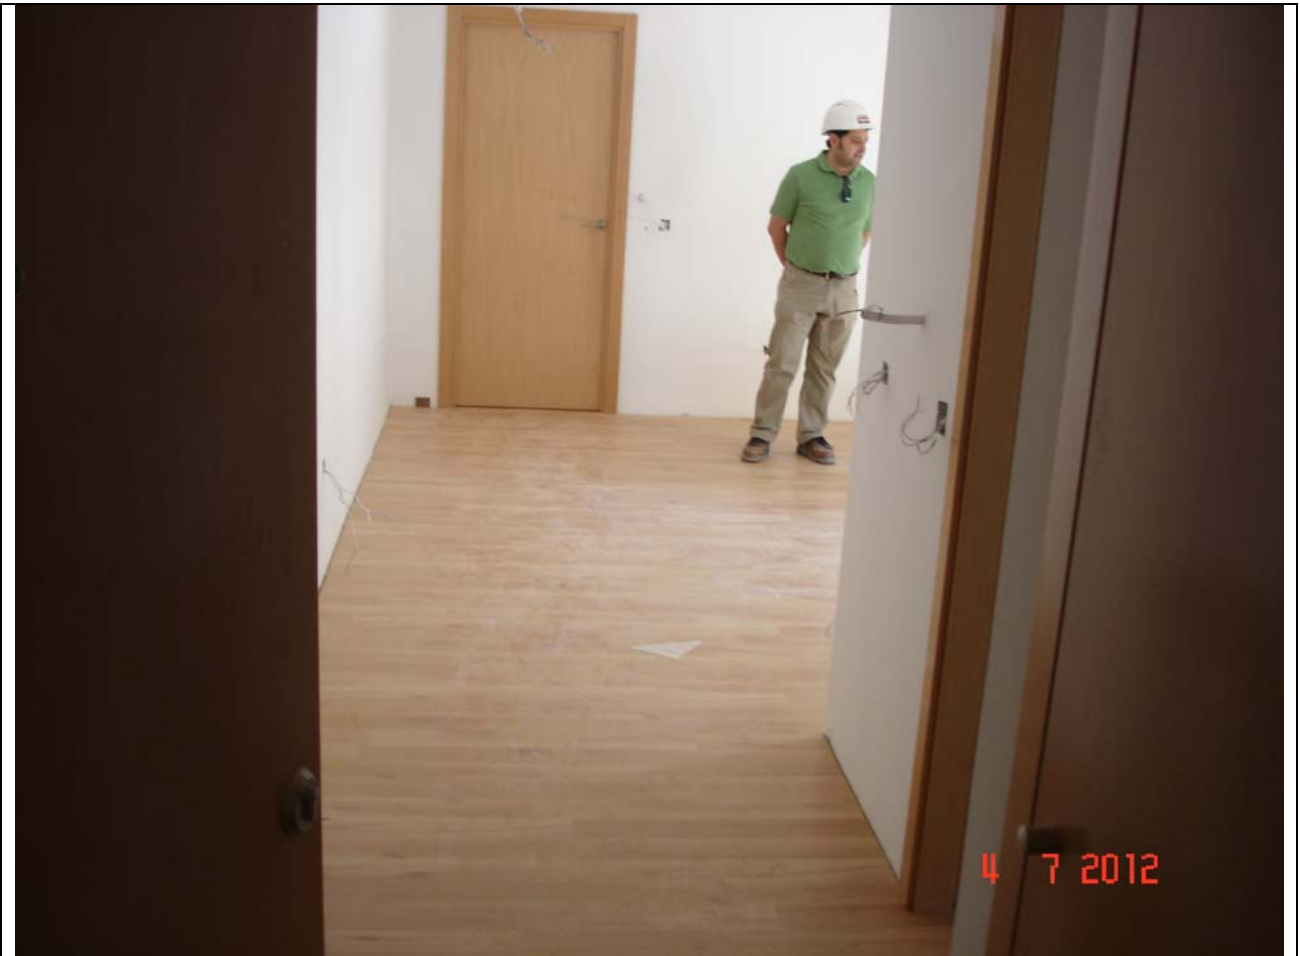
Otra vista de tarima en viviendas.
