## **1.- PROBLEMAS EXISTENTES.**

## INFORME DEL DRENAJE DEL PERÍMETRO DE LAS PISTAS DEPORTIVAS

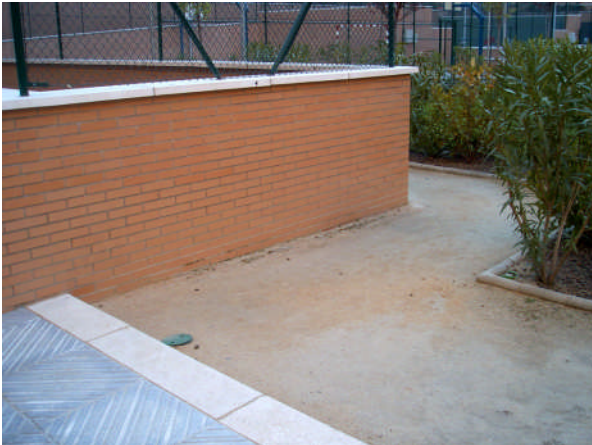
1.- La zona más próxima a la rampa del garaje cercana al portal 57 no necesita ser drenada dado que la mayor parte del agua que acumula es por impregnación cuando se encuentra encharcada la entrada a la pista de usos múltiples, siendo previsible que cuando se ponga en uso la actual rejilla existente en esa zona, se produzca el secado de esta parte con celeridad.

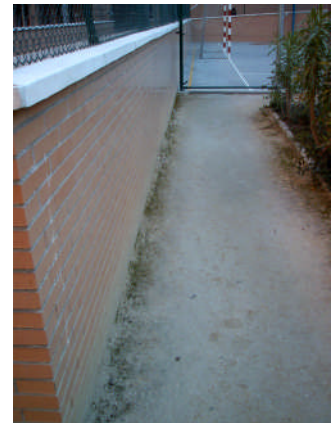
2.- Lo mismo puede decirse del lateral de la rampa del garaje (-2) si se drena correctamente la parte de la pista polideportiva, aunque en esta zona existe además la posibilidad de recrecer ligeramente el firme existente para ganar cota y drenar hacia la rejilla existente dando la caída pertinente si así lo aconseja la medición de cotas necesaria.

Existe bordillo suficiente (a la derecha de la fotografía) para ganar unos centímetros gradualmente sin que el efecto estético sea apreciable.

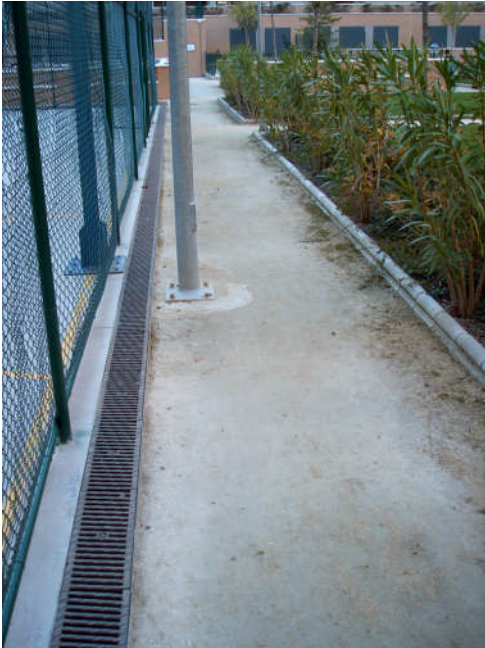
3.- En la zona de la rejilla existente hay varios problemas:

3.1.- El drenaje de la actual arqueta (flecha roja) se

**encuentra con acúmulos de agua** dado que no tiene pendiente suficiente para el drenaje en la solera de fondo.

Con un 3‰

sería suficiente para dar salida a cualquier aporte de agua, **lo que se soluciona sencillamente con un económico aporte de mortero en pendiente**, sin afectar apenas a la capacidad de recogida del actual cajero.

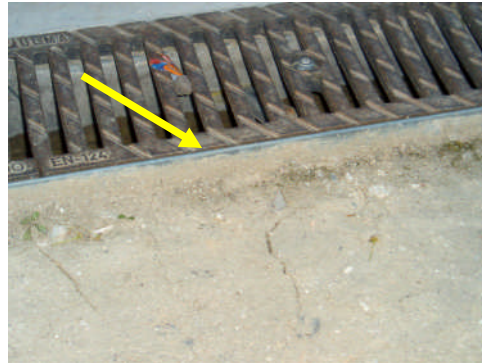
3.2.- **El reborde existente en el cajero de hormigón** –flecha amarilla- (dado que la Constructora no compactó debidamente el terreno y éste asentó con las primeras lluvias, o bien no rellenó al enrase de la actual rejilla desde un principio), **impide el drenaje de toda esta zona por debajo de la cota de alivio**. Esta rejilla **sería efectiva si se rebajase ese lateral hasta la cota del terreno** (unos dos o tres centímetros) en toda la línea de la rejilla, y sólo sería necesario en el borde externo de la misma. Esta solución es mucho más barata que recrecer el terreno hasta el borde de hormigón actual, aparte se perdería cota de vertido de agua, teniendo que ir aguas arriba hasta casi el centro del cuadrilátero de juegos infantiles para ganar cota y tener una adecuada velocidad de circulación.

**El rebaje se puede realizar en menos de una jornada por una sola persona con un pistolete y un pequeño grupo eléctrico, marcando con aňil la línea a picar.**

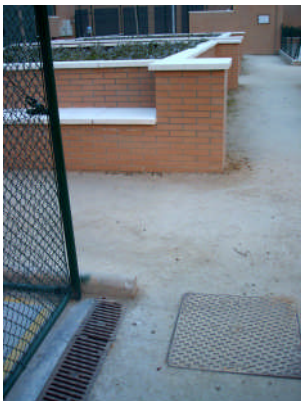
En la fotografía se ve el extremo donde existe actualmente una arqueta de drenaje que habrá que redimensionar posiblemente para acoger el resto de aguas de toda esa zona. Habrá que picar el lateral izquierdo del actual cajero para encastrar el siguiente tramo de drenaje a realizar (ver siguiente punto).

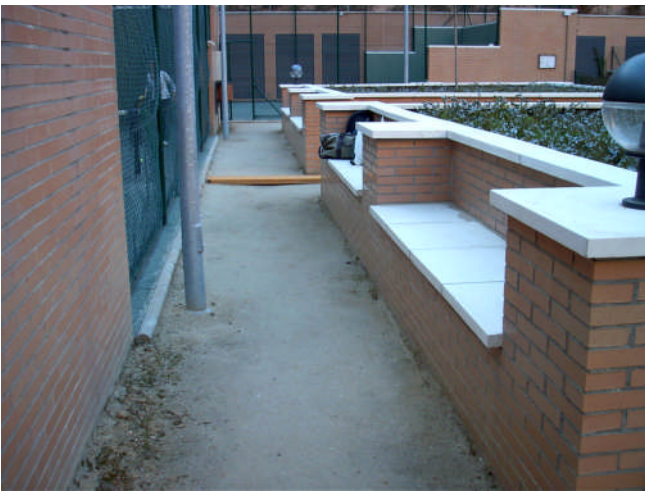
4.- La alineación que bordea el lado Oeste de la pista polideportiva **habrá que drenarla a la arqueta antedicha, ejecutando un cajero con rejilla similar al existente con la precaución de regularizar el fondo del cajero de modo que la pendiente sea adecuada para el vertido a cota de desagüe actual.** Si fuera necesario para ello recrecer la zona del fondo de la fotografía (lo que hay que comprobar mediante una adecuada toma de cotas con nivel de precisión y con la ayuda puntual del nivel de agua) se hará, llevándose el recrecido hacia la derecha hasta el final de las pistas de Paddle.

Se estima que con un desnivel de 21 centímetros entre la solera del cajero al fondo de la imagen y la cota de desagüe de la actual arqueta existente se daría circulación a las aguas de un modo satisfactorio, y también se cree que la sección del cajero actual es suficiente para ser copiada por las nuevas alineaciones y que desagüe adecuadamente.

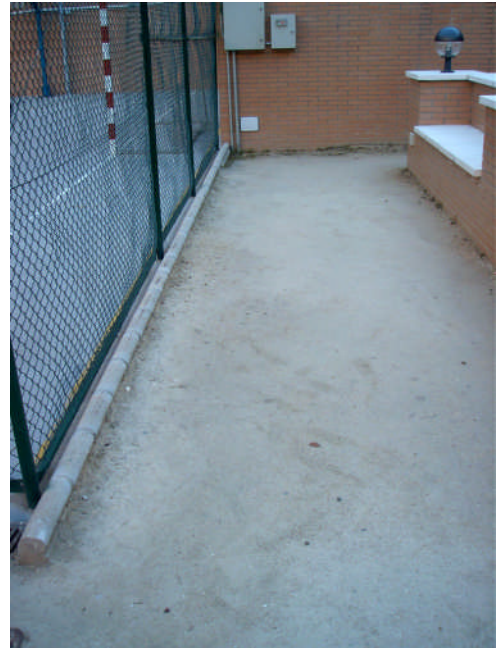
6.- En la esquina existente entre la segunda pista de Paddle y la piscina infantil se produce actualmente el drenaje según la flecha azul, y habrá que modificar esa caída según las flechas rojas para verter en la línea de la rejilla a instalar (línea negra).

7.- La zona entre jardineras actual se recrecerá hacia el fondo de la imagen hasta donde sea necesario para absorber el aumento de cota de la nueva rejilla en ese tramo.

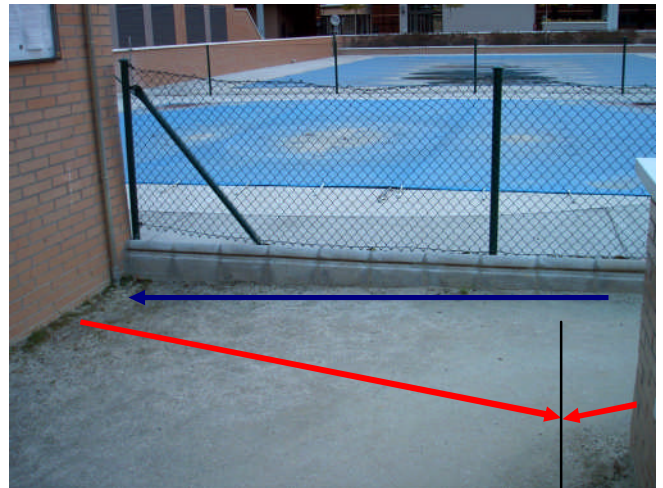
5.- **Un segundo tramo de drenaje será necesario** para resolver la alineación de las pistas de Paddle que más se encharcan. Dada la alineación de las farolas existentes, se recomienda hacerlo por el lateral derecho de la fotografía hasta engarzar con la rejilla de la zona anterior, por lo cual esta unión habrá de preverse en la "T" que se forme.

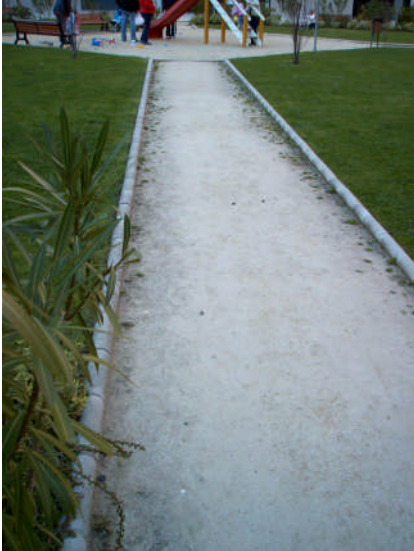
8.- El pasillo central desde la pista de usos polideportivos no será necesario tocarlo ni recrecerlo, dado que la actual rejilla se rebajará en su bode externo.

9.- Esta tercera rejilla (flecha negra) se drena siguiendo la actual inclinación.

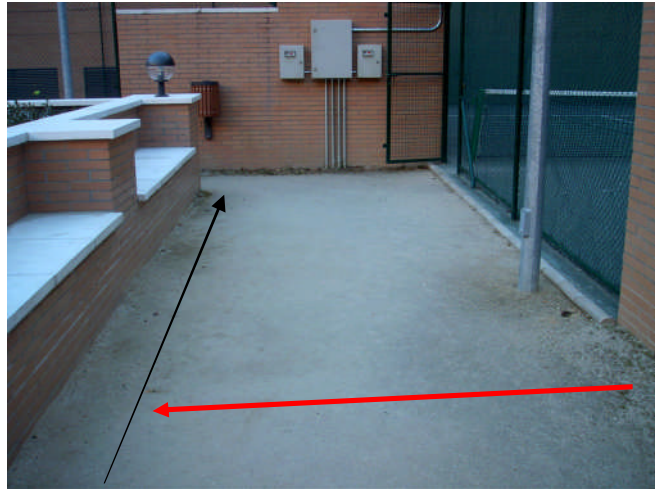
Si las cotas actuales lo permiten, no será

necesario efectuar ninguna arqueta auxiliar de pluviales. En caso de tener que ejecutarla por necesidad de dividir aguas al no existir cotas, se podría realizar en la esquina cercana a la farola de la jardinera, dividiendo las aguas vertidas en la rejilla del fondo, parte a la arqueta existente en la actualidad, y parte a la arqueta de nueva creación, sólo si ésta última fuera necesaria.

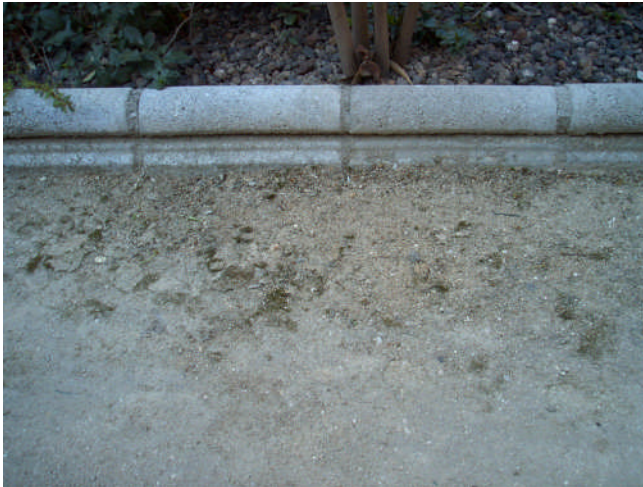
10.- En toda la zona existen bordillos con una media de 15 centímetros de altura sobre el terreno, lo que sumado a los otros 20 (aproximados) que tienen los cajeros, hacen un total de 35 centímetros disponibles para ganar cota sin afectar excesivamente al acabado estético. En cualquier caso, los recrecidos son puntuales en las zonas más alejadas de la arqueta actual, y en ningún caso en puntos altamente visibles.

11.- El cuadrado central de juegos infantiles no deberá ser modificado con el sistema de drenaje propuesto.

**12.- Se recomienda el extendido superficial de un par de centímetros de espesor de garbancillo (0/7) para mejorar la infiltración superficial. Se estima que es una solución barata, dado que sólo harán falta unos 30 m<sup>3</sup> de material.**
