# COMUNIDAD DE PROPIETARIOS

## AVDA. SOR TERESA PRAT N.º 21, MALAGA

### RELACIÓN DE DEFICIENCIAS EN ZONAS COMUNES

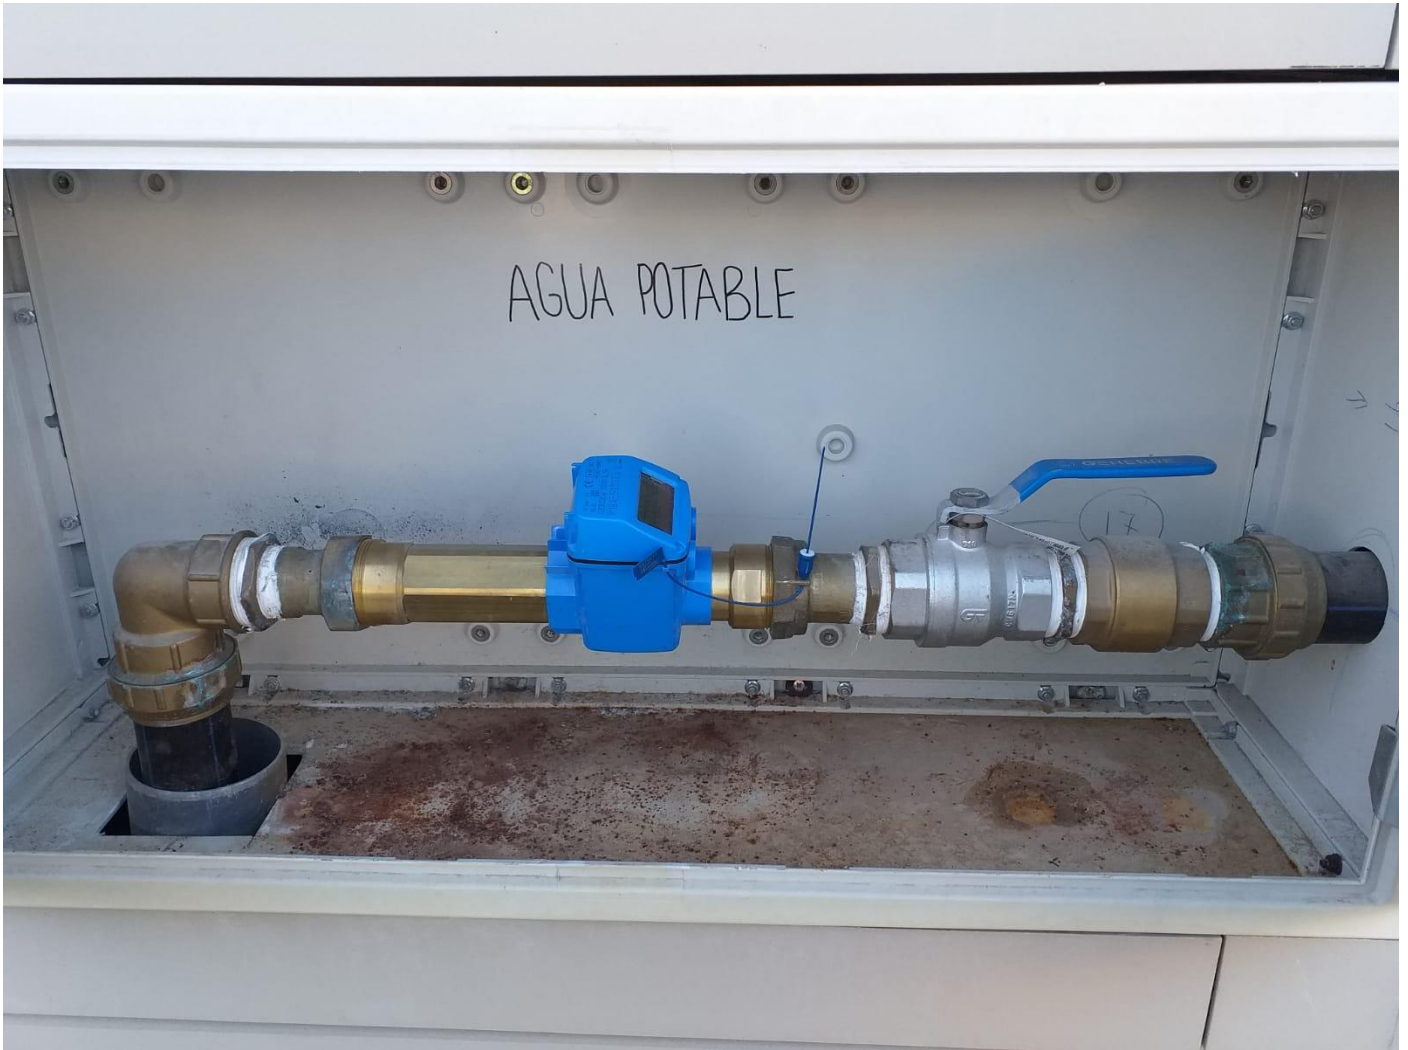
## Incidencia 4 Falta filtro en la acometida de agua

**CTE-HS-4 3.2.1.2.2** El filtro de la instalación general debe retener los residuos del agua que puedan dar lugar a corrosiones en las canalizaciones metálicas. Se instalará a continuación de la llave de corte general. Si se dispone armario o arqueta del contador general, debe alojarse en su interior. El filtro debe ser de tipo Y con un umbral de filtrado comprendido entre 25 y 50 micrómetros, con malla de acero inoxidable y baño de plata, para evitar la formación de bacterias y autolimpiable. La situación del filtro debe ser tal que permita realizar adecuadamente las operaciones de limpieza y mantenimiento sin necesidad de corte de suministro.

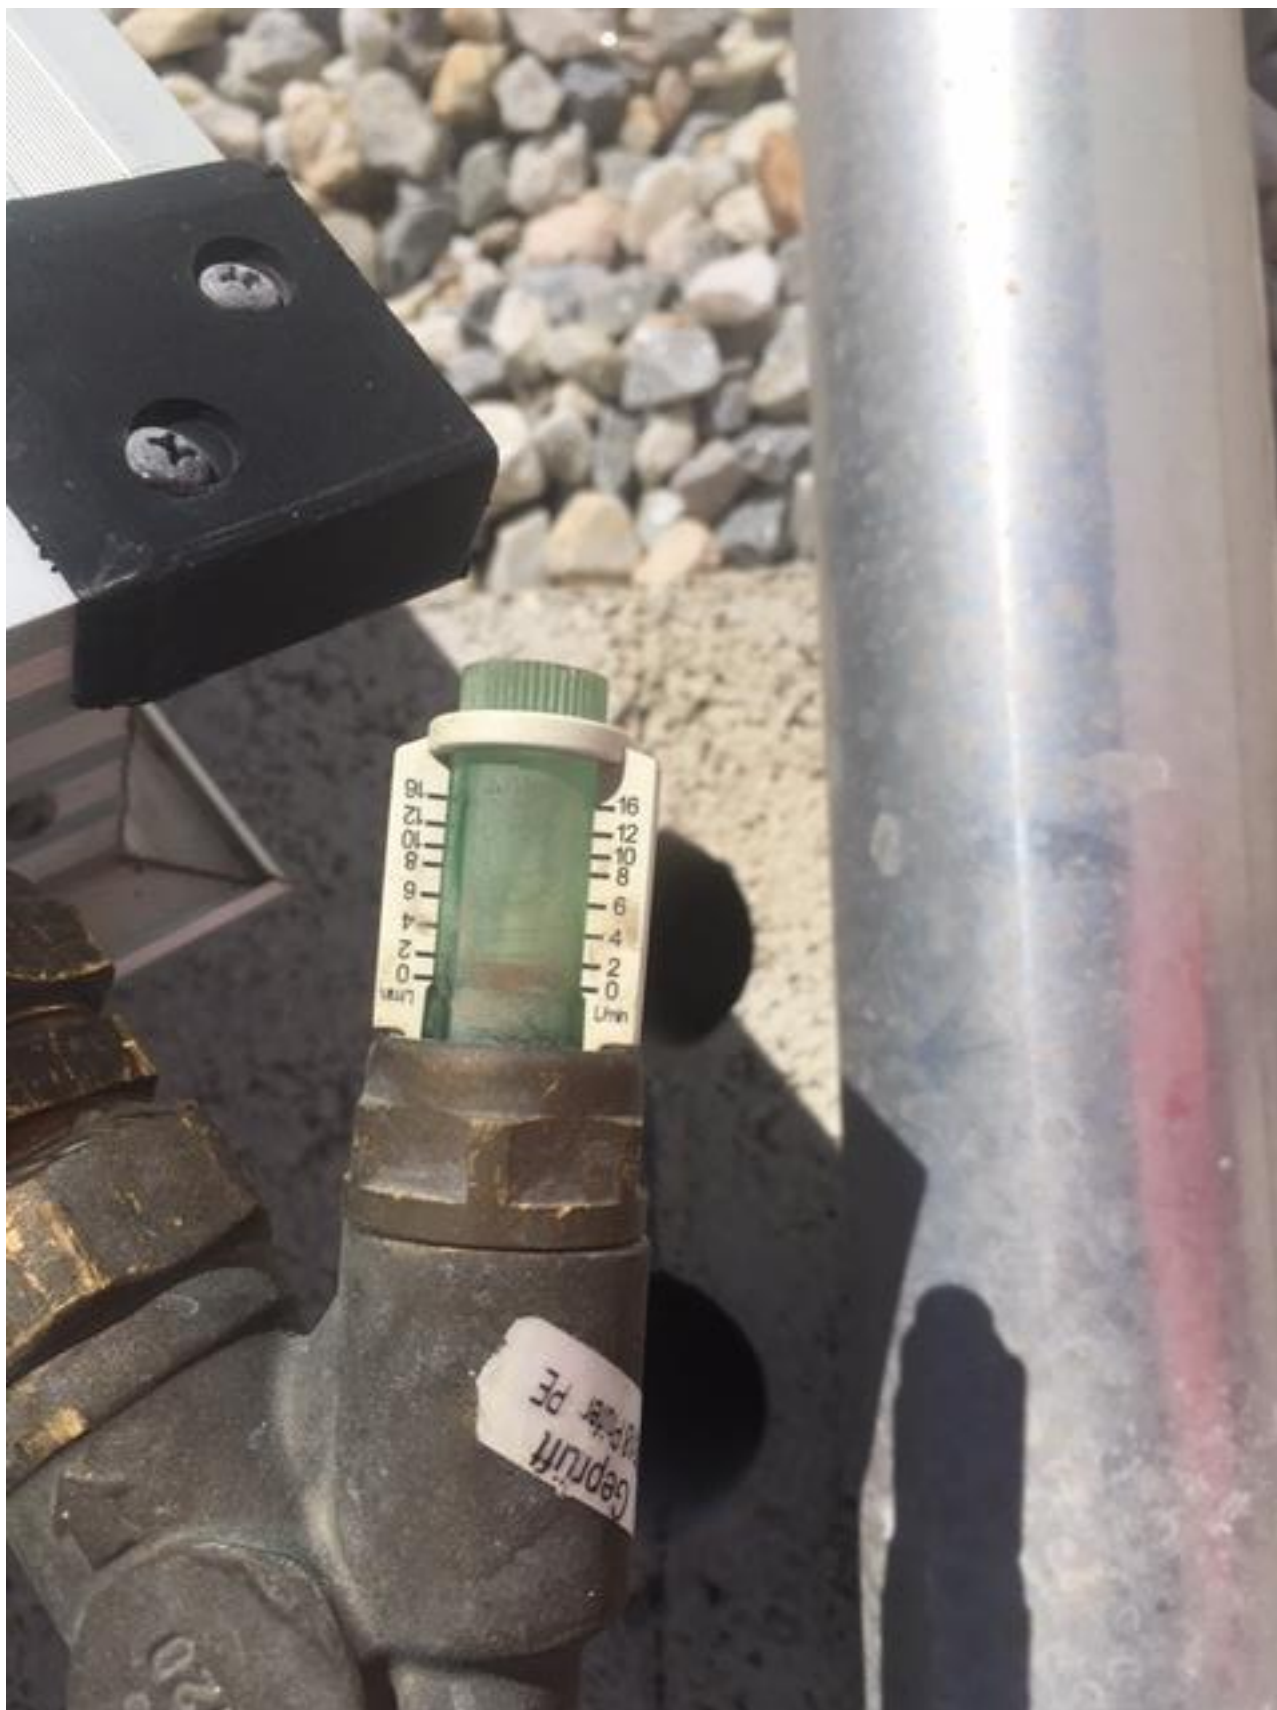
7	<b>Reguladores de caudal de los captadores no marcan nada</b>	<b>1 junio.</b> Se solicita la revisión de los reguladores de caudal de los captadores que no marcan nada. <b>9 junio.</b> La constructora afirma haber solucionado estos problemas. <b>21 de junio.</b> El regulador de caudal de la batería número 1 (la más cercana al portal 1) no marca apenas caudal. Los reguladores de las otras 7 baterías si marcan normalmente. <b>Se adjunta foto</b>
8	<b>Posible presencia de aire en circuito primario,</b> y mal funcionamiento de purgadores automáticos.	<b>1 junio.</b> Se solicita la revisión de la presencia de aire en el circuito primario, revisión de purgadores automáticos e instalación de llaves de corte en dichos purgadores. <b>9 junio.</b> La empresa ha instalado llaves de corte en los purgadores, y afirma haber solucionado los problemas de aire en el primario. <b>Problema resuelto</b>
9	<b>Posible fuga en una de las bombas del circuito terciario</b>	<b>21 de junio.</b> Se aprecia líquido oscuro en una de las bombas del terciario, puede ser una fuga.

**Incidencia 7 Regulador de caudal de la batería número 1 no marca apenas caudal**

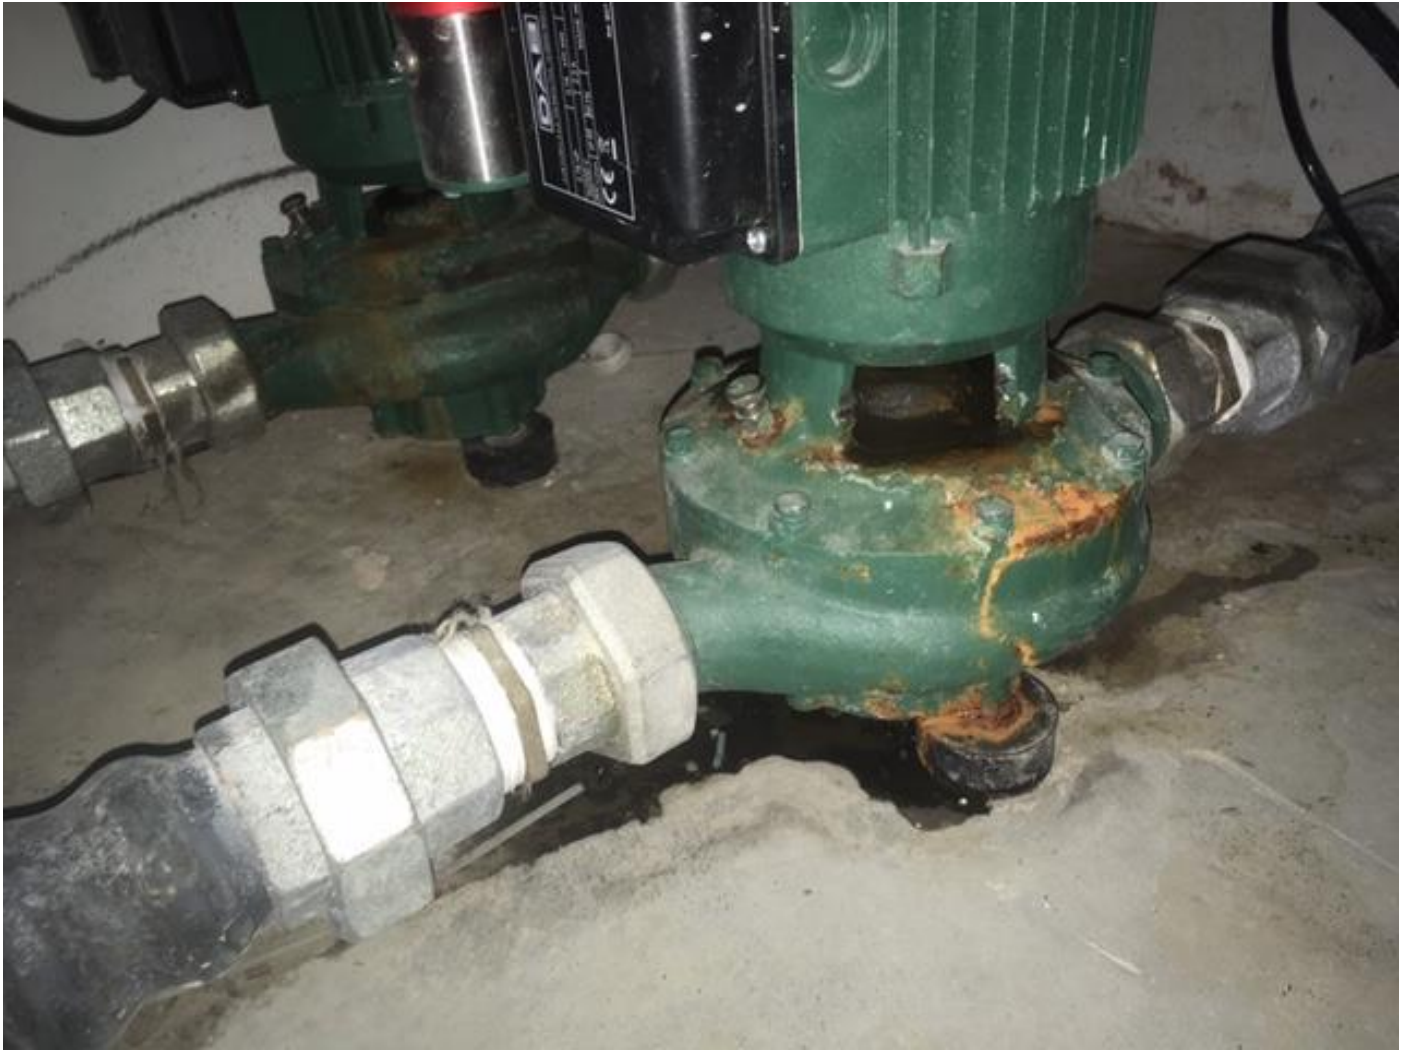
**Incidencia 9 Posible fuga en una de las bombas del circuito terciario**

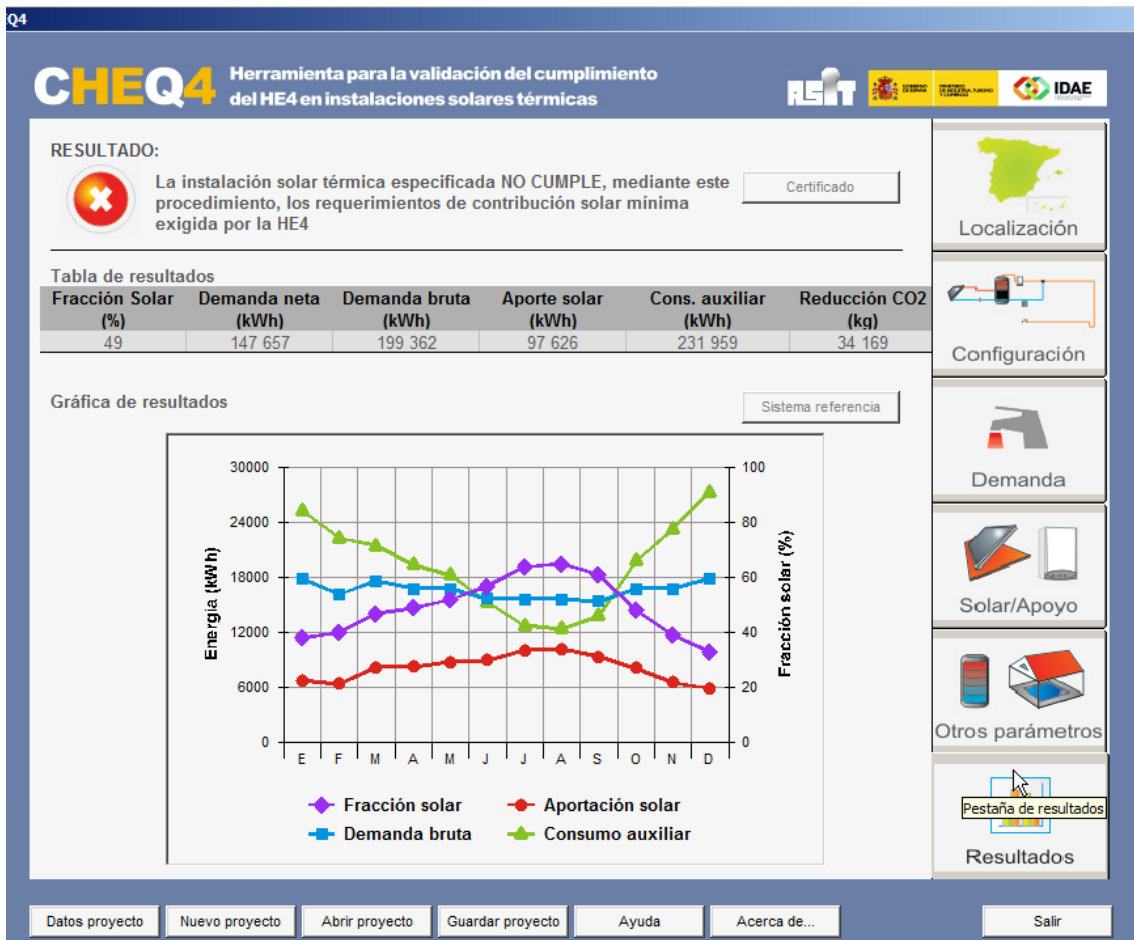
Los resultados dan una  $F_s = 49\%$ , lejos de los  $70\%$  que pide el CTE-HE4
