INFORME SOBRE EL ESTADO DE LA EDIFICACIÓN

Avda. Sor Teresa Prat, 34
TERRAZAS DEL PACÍFICO Málaga 29003

CCPP TERRAZAS DEL PACÍFICO

Málaga, 22 de junio de 2021

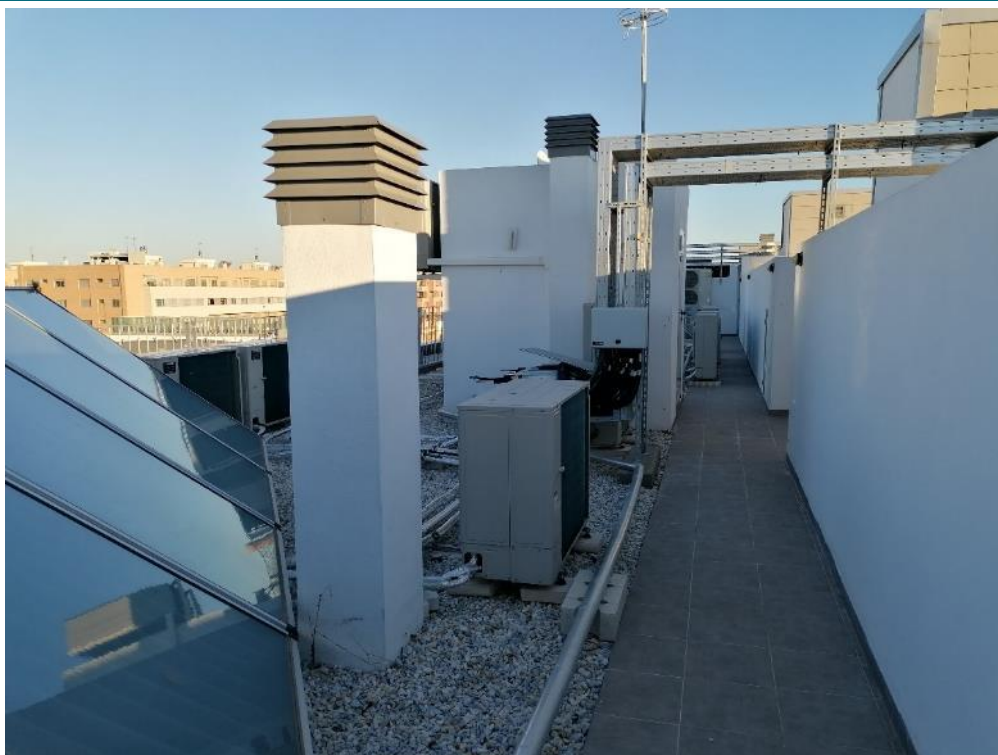
Las placas se han instalado en los espacios libres entre las chimeneas de ventilación y los equipos de aire acondicionado de las viviendas, por lo que están muy cercanas a estas.

También existe un muro separador de las cubiertas privativas de las viviendas situado a una distancia entre 1,5 y 3 m de las placas y con una altura de 2 m.

La ubicación de las chimeneas de ventilación, equipos de aire acondicionado y muro de terrazas produce sombras sobre los paneles cuando la posición del sol es más baja.

Placas solares con sombras generadas por muro terrazas privativas

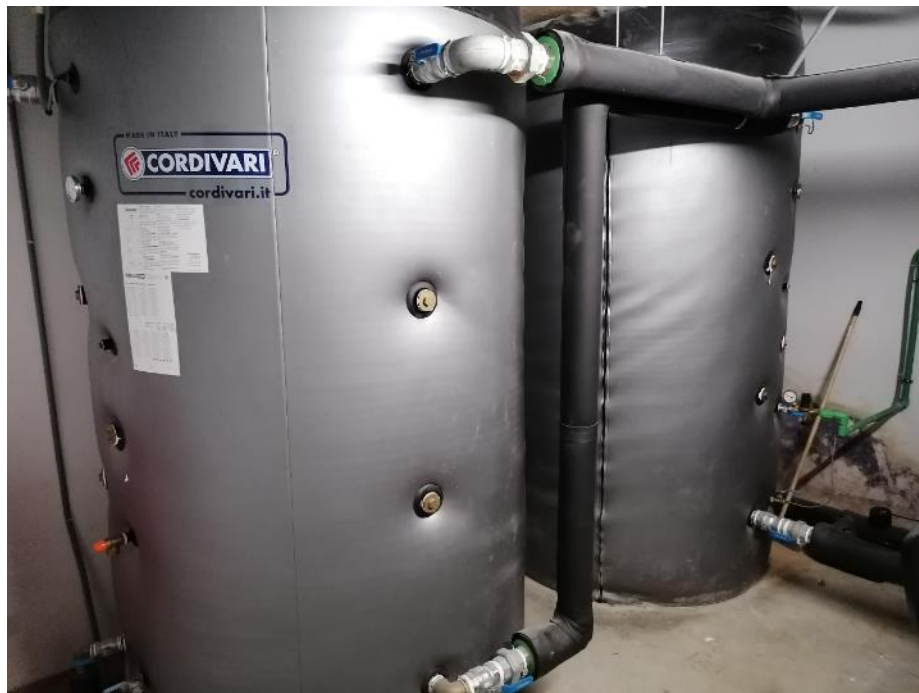
Existe una válvula de seguridad en uno de los depósitos, pero no tiene el escape conducido.

Depósitos acumuladores acs solar

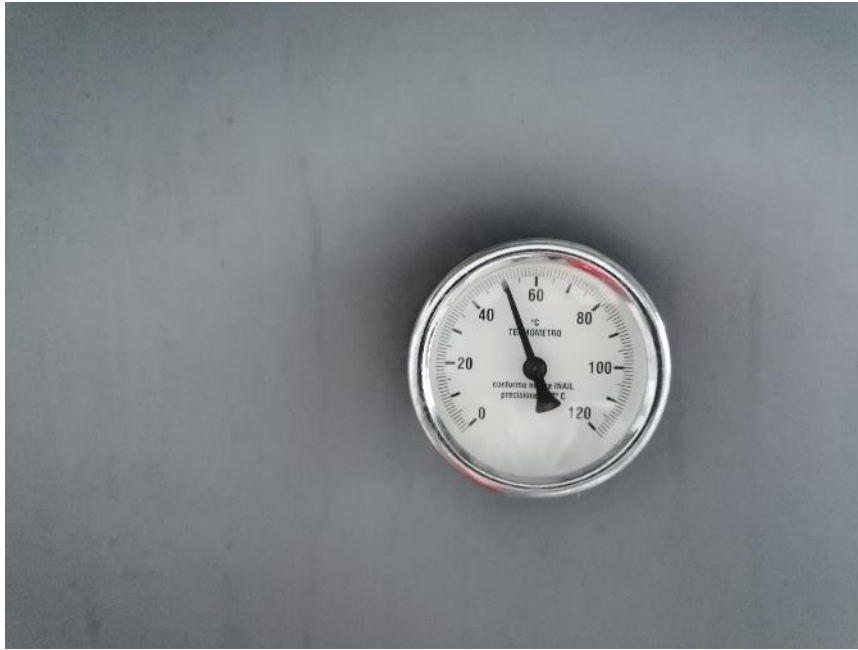
Uno de los depósitos cuenta con un termómetro, que en el momento de la inspección (3 de junio a las 18:22 h) marca 50 °C.

Termómetro depósito acumulador acs solar

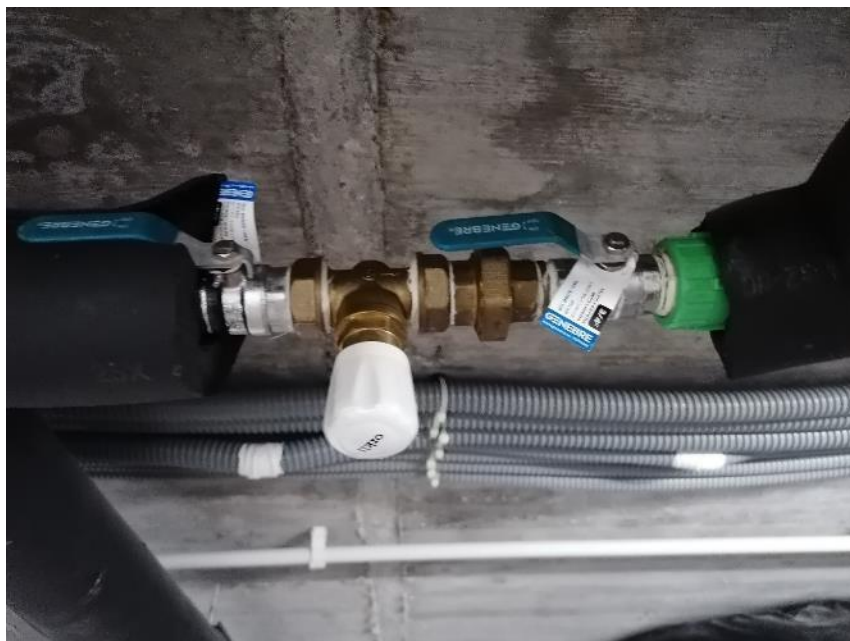
Se ha instalado una válvula termostática regulable conectada a la tubería de impulsión hacia las viviendas y al retorno desde estas. Se trata de una válvula de regulación manual que no cuenta con indicación de la temperatura a la que se encuentra regulada, y que por su tipología y forma de conexión no cumple la función de válvula mezcladora de seguridad para evitar quemaduras.

Válvula termostática

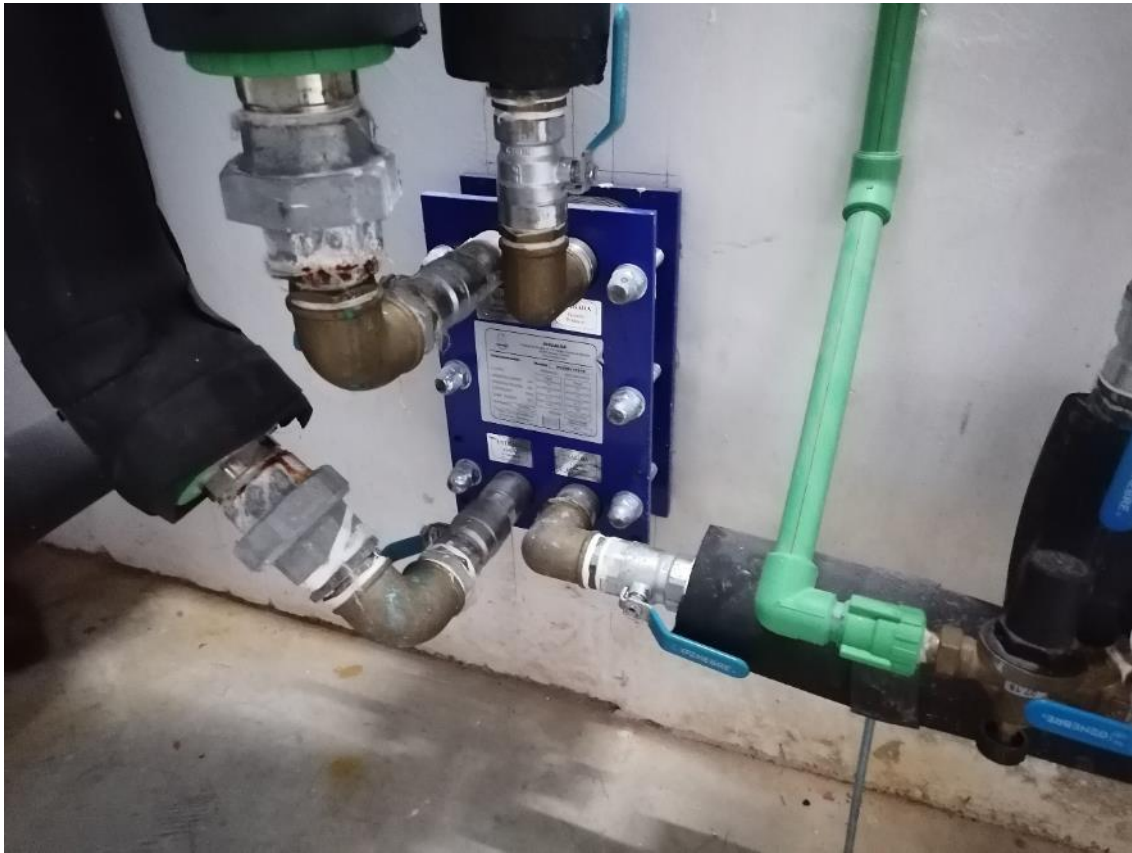
Existe un intercambiador de placas para el calentamiento del agua de los depósitos con el agua que proviene de la cubierta de la marca SUICALSA modelo IP 2200 de 17 placas. Dicho intercambiador no está aislado térmicamente.

El agua es aportada directamente desde la red, con dos conexiones, una en el depósito para el circuito secundario y otra a las bombas de circulación para el circuito primario. El sistema de reposición de agua está compuesto por una llave de corte manual y una válvula reguladora de presión con manómetro.

Intercambiador primario-secundario y aporte agua en circuito primario

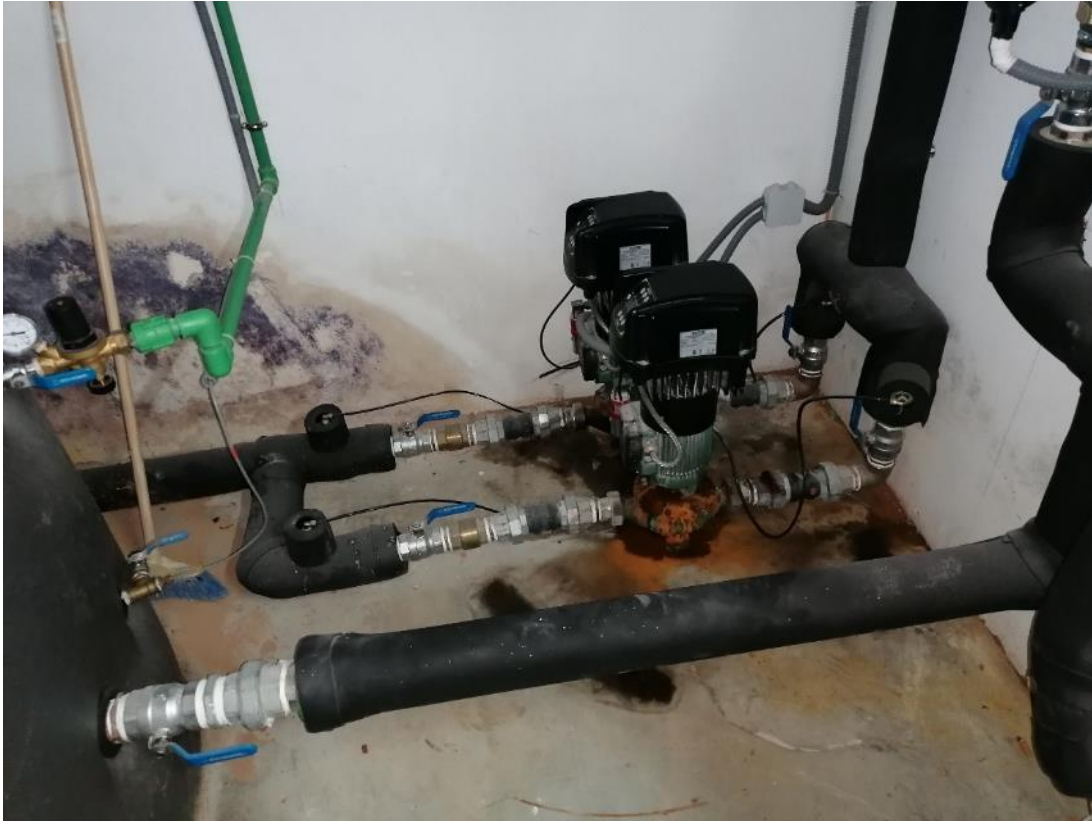
Hay instaladas dos bombas en paralelo en posición vertical para la circulación del terciario desde depósitos a viviendas, que son marca DAB modelo APLE 2000 M MCE 11/C. De acuerdo con el catálogo del fabricante dichas bombas se deben de instalar en posición horizontal.

Se aprecia la existencia de restos de una fuga de aceite en una de las bombas por la junta de unión del cuerpo de la bomba, pero en el momento de la visita no se detecta que existan fugas.

Bombas circuito terciario con restos de escape de aceite y humedad escape de agua depósito

En la fotografía anterior, se puede apreciar además de la fuga de aceite una bomba en el terciario, la existencia de manchas de humedad en el cerramiento del local causados por una fuga de agua en la conexión de la tubería del terciario a uno de los depósitos, aunque en el momento de la visita no se detecta salida de agua.

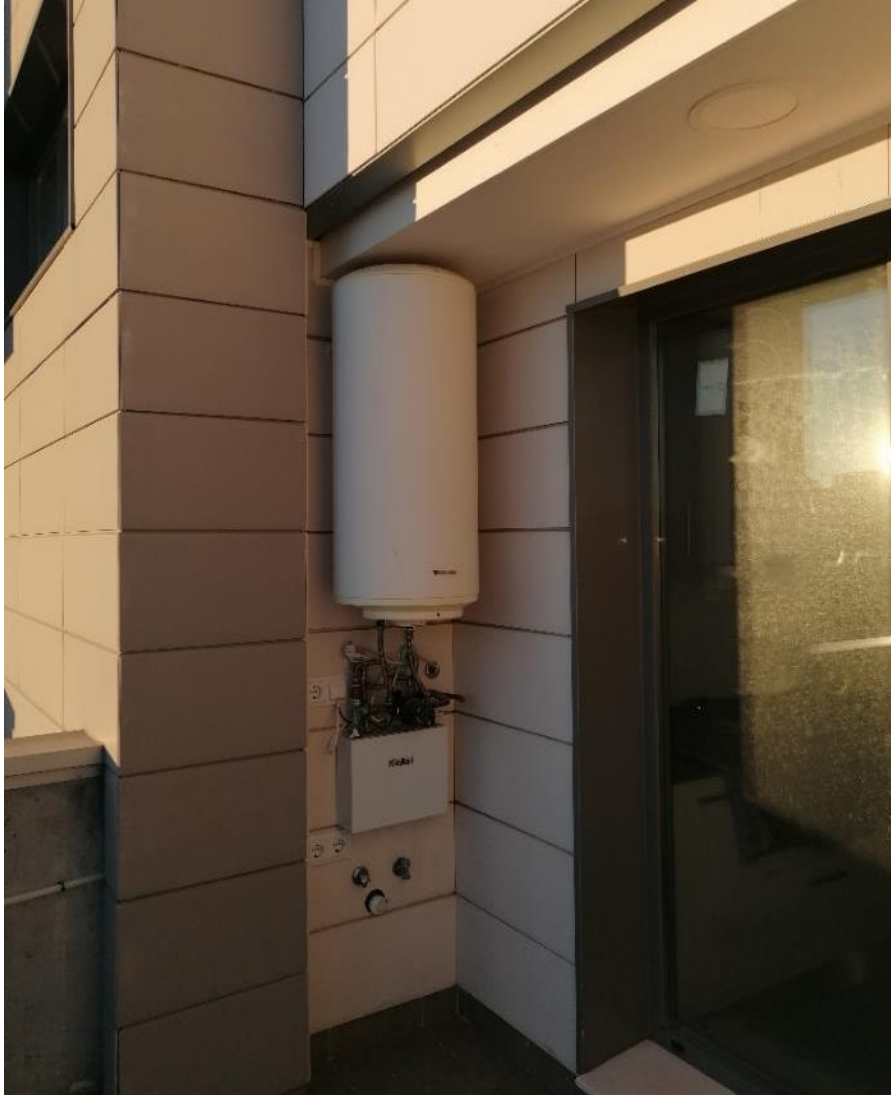
En las viviendas existen termoacumuladores eléctricos instalados en la terraza exterior junto a pared colindante con la cocina, sin protección contra la intemperie.

En particular los ubicados en las últimas plantas tienen una exposición directa a la caída de agua de lluvia ya que no tienen la terraza de la vivienda superior para su cubrición.

Termoacumulador eléctrico, intercambiador y bomba circuladora instalados en terraza de vivienda

Debajo de termo está el intercambiador que proporciona el calentamiento del agua con el agua caliente que circula desde el cuarto de instalaciones de planta sótano, y una bomba de circulación para el circuito de distribución de acs en el interior de la vivienda. Al igual que el termoacumulador, estos equipos están ubicados a la intemperie.

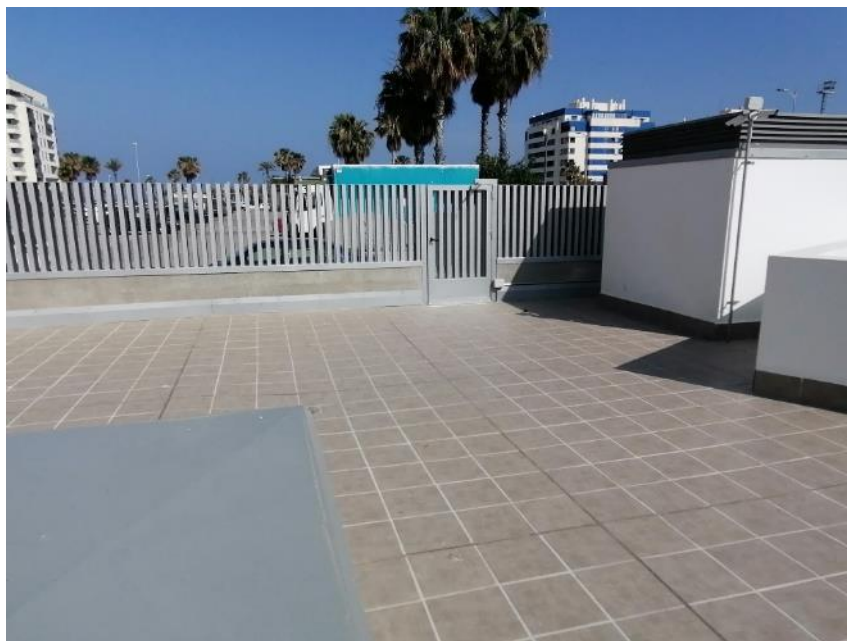
- No existen luminarias en las zonas cercanas a las dos cancelas exteriores

Entrada exterior al recinto sin iluminación

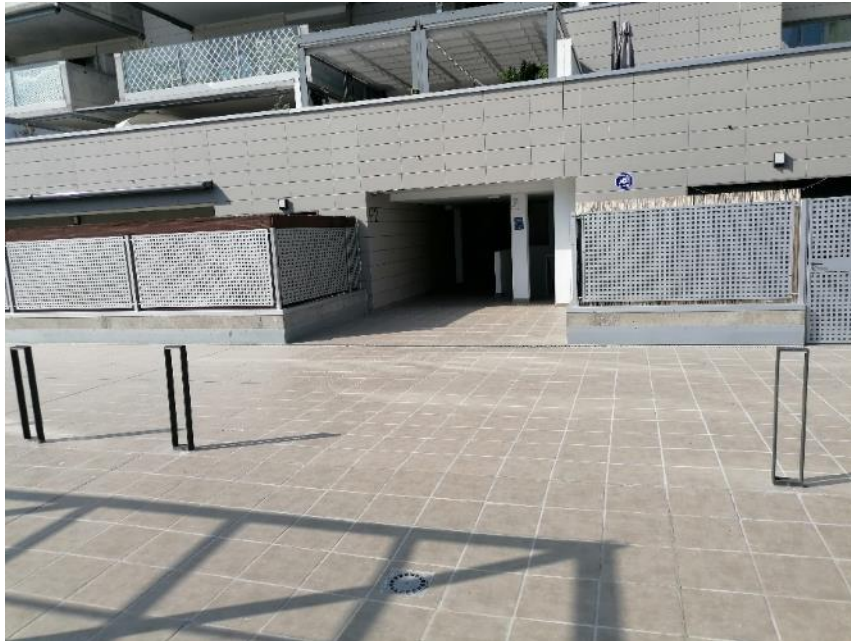
- Tampoco existen en la zona de entrada exterior a los portales

- Las luminarias se han instalado con una interdistancia entre ejes de 1,58 m, pero en las zonas frente a los accesos a los portales se interrumpe la instalación para dejar un paso abierto a la zona de piscina y jardín.

Zona exterior portales y tramos de pasillo circulación sin iluminación

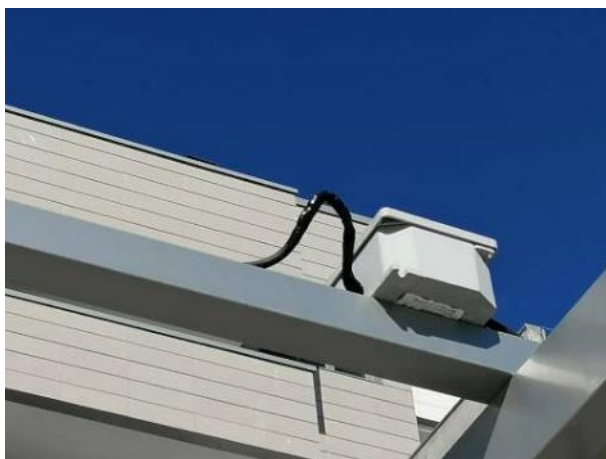
Se aprecian conexiones de cableado realizado con cinta aislante fuera de las cajas de derivación por lo que no se cumple REBT ITC BT 009

Conexión de cables con cinta aislante fuera de caja derivación

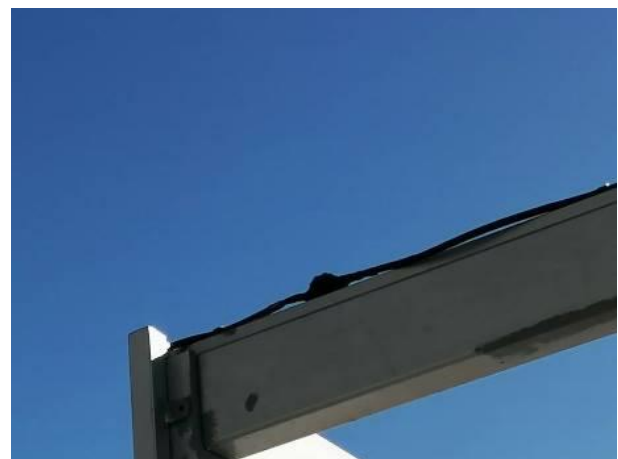
Conexión de cables fuera de caja de derivación
