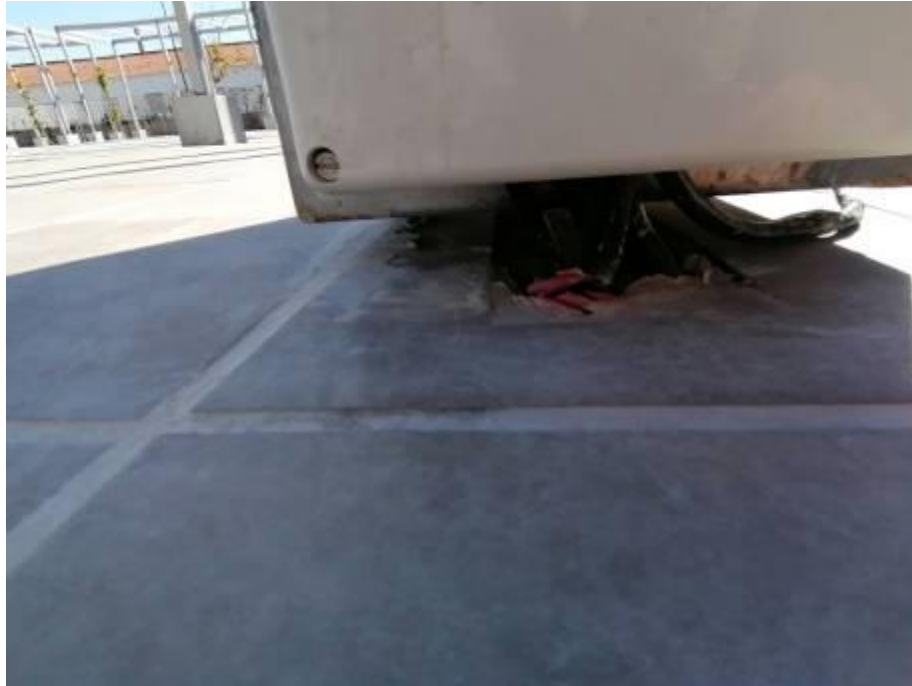
Existen salidas de canalizaciones desde el suelo que no están selladas por lo que en caso de lluvia se producirá entrada de agua.

Canalización eléctrica sin sellar

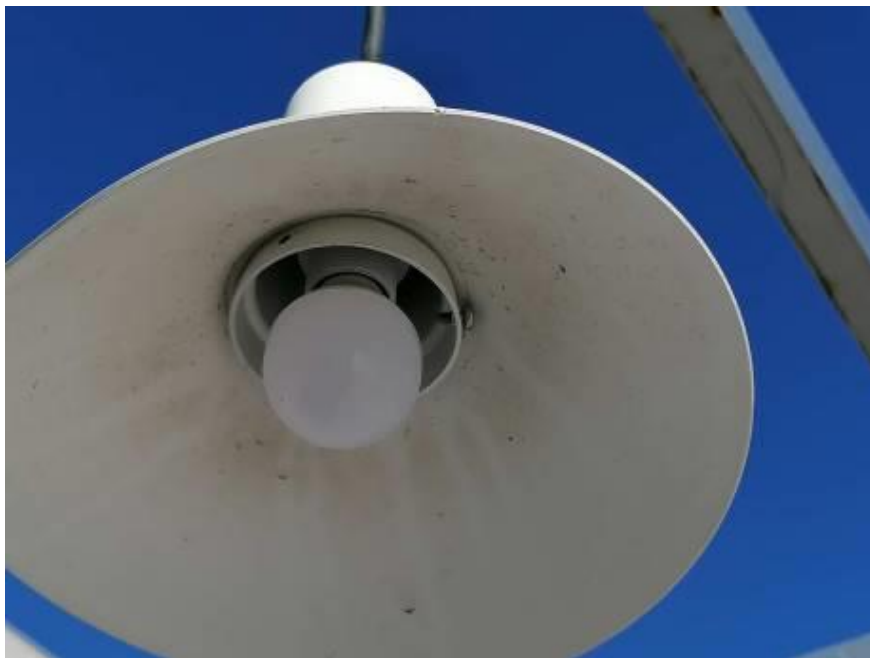
Las luminarias colgadas de pérgolas no son estancas, se aprecia el casquillo de conexión de la lámpara expuesto en la parte inferior por lo que no cumplen con norma las normas UNE de alumbrado exterior prescritas en la ITC BT 09

Falta de estanqueidad en pantallas ubicadas en pérgolas

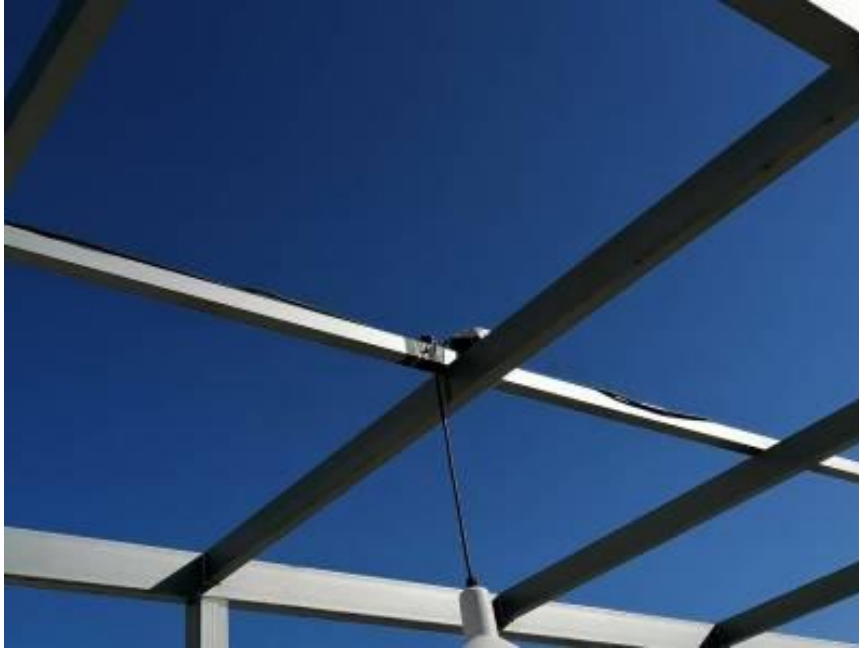
El sistema de cuelgue de la luminaria es el propio cableado, por lo que no cumple con la REBT ITC BT 09

Pantalla colgada de cable en zona de pérgolas

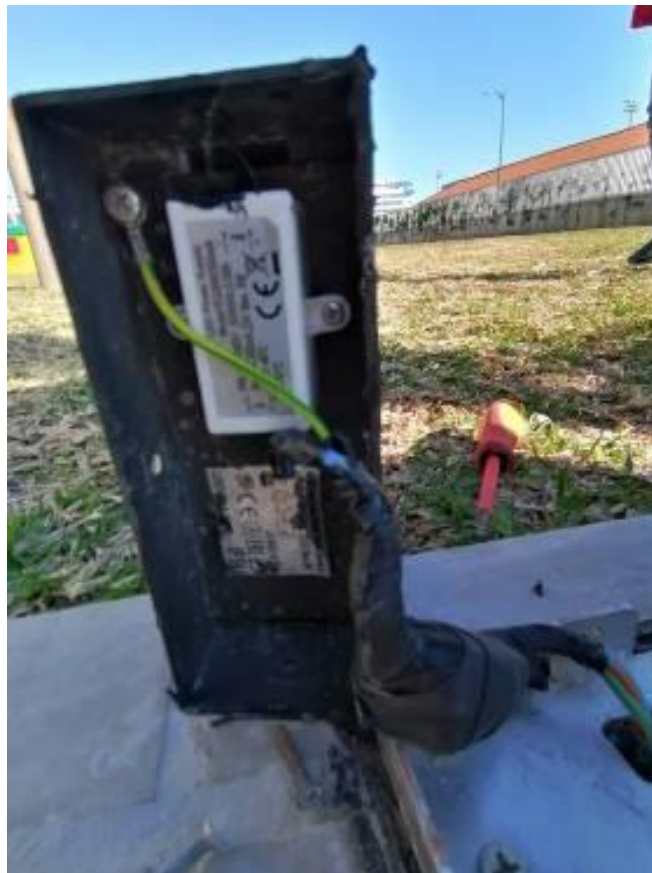
En una baliza que ha sido reparada la conexión se ha realizado en el interior con una borna y cinta aislante

Conexión eléctrica de baliza reparada

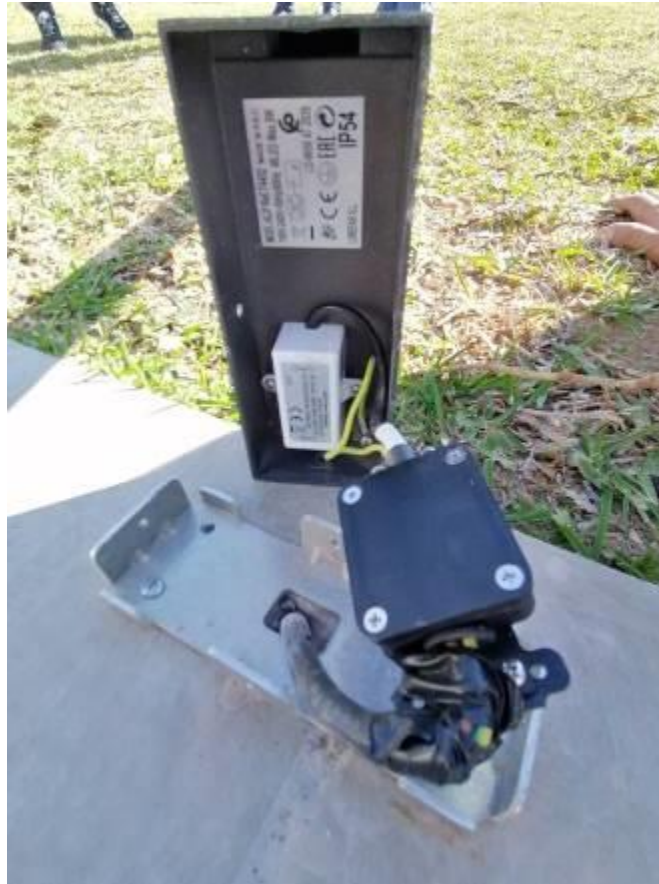
En una baliza de nueva instalación existe una caja de conexión estanca pero la conexión del cableado no se ha ejecutado correctamente y no están ajustados los obturadores

Conexión eléctrica de baliza de nueva instalación

La etiqueta identificativa del interior corresponde a mod. ALP ref. 74452. Se ha consultado especificaciones de este equipo en la web del fabricante FARO y el equipo dispone de clasificación IP54 pero el transformador de su interior no presente dichas características, por lo que si la base de la luminaria no se ajusta correctamente quedará expuesto a la humedad y por tanto al fallo eléctrico

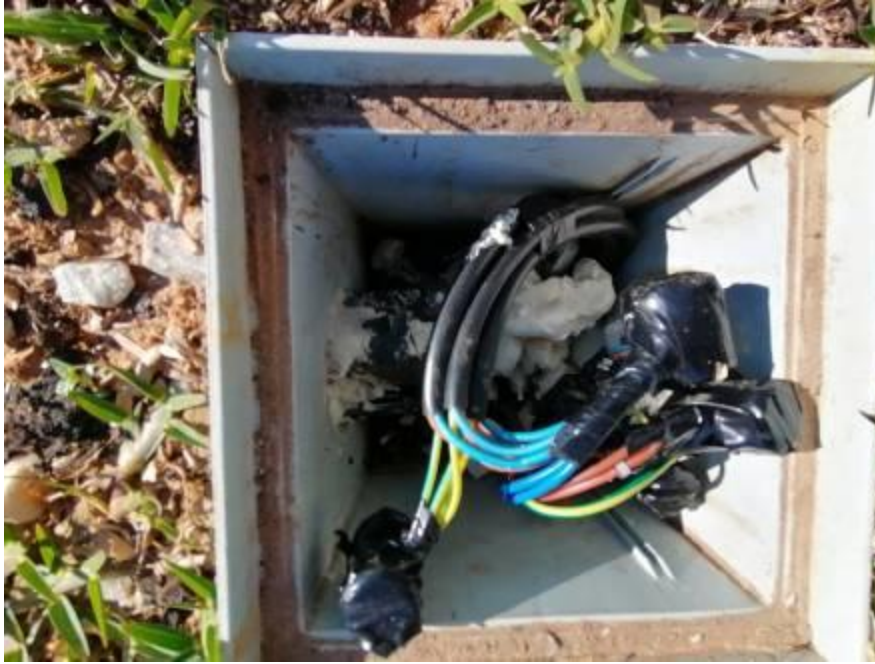
Se abre una arqueta situada junto a la pérgola que se aprecia tiene dimensiones y características inadecuadas para el cableado de alumbrado exterior según REBT ITC BT 09

El cableado del interior es de cobre de 1 kV de sección inferior a 6 mm² y por tanto no cumple con REBT ITC BT 07

Los tubos de canalización empleados no tienen el grado de protección mecánica de acuerdo a REBT ITC BT 21 y el diámetro es inferior a 60 mm por lo que no cumplen con ITC BT 09.

Las canalizaciones no van enterrados a una profundidad mínima de 40 cm del suelo como indica REBT ITC BT 09

Conexiones de cableado en interior de arqueta

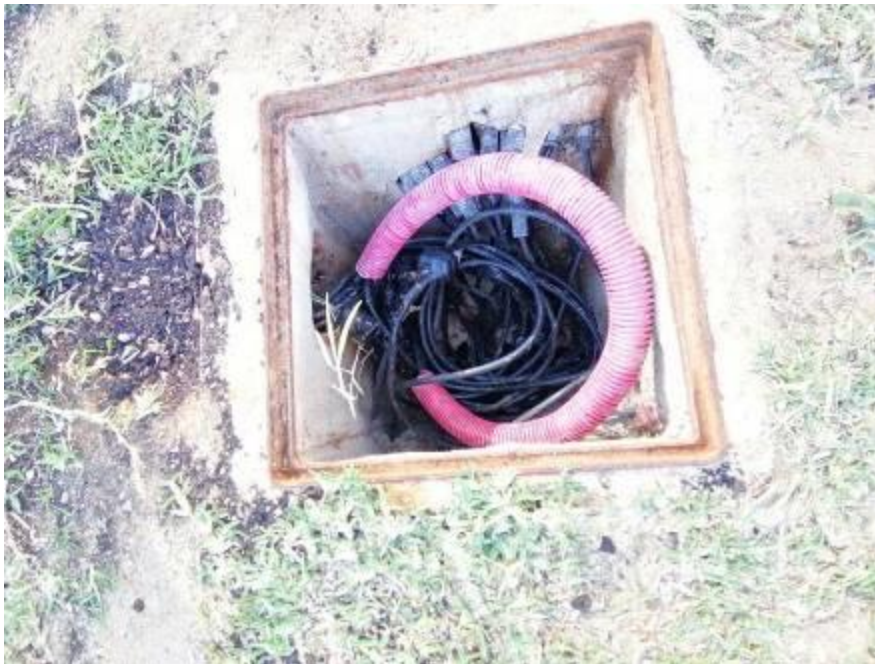
En una segunda arqueta de mayores dimensiones, se aprecian las mismas anomalías del cableado y las canalizaciones.

Conexiones de cableado en interior de arqueta

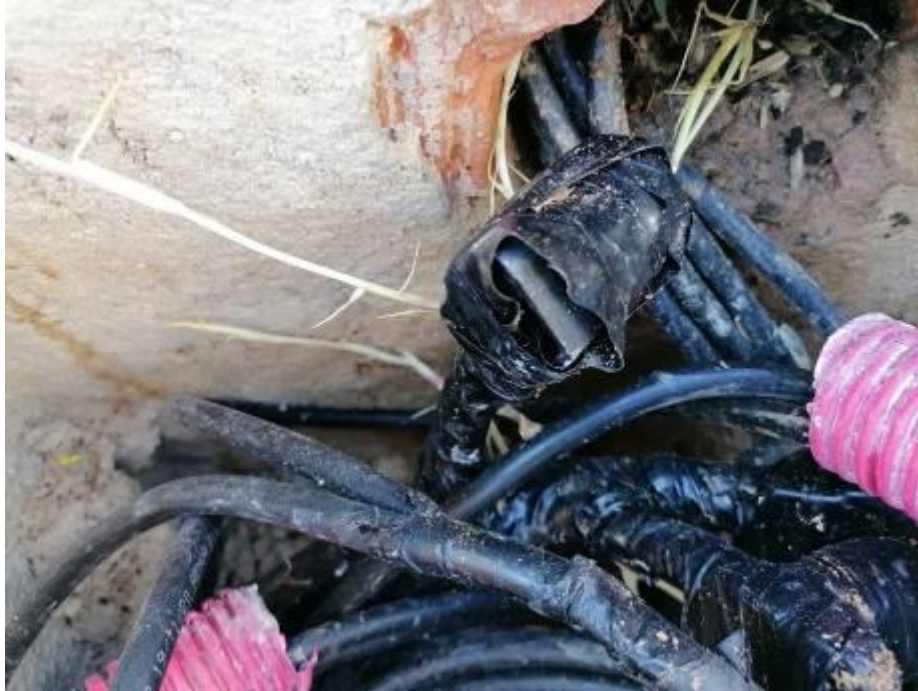
Se aprecia además que la borna de conexión ha sido aislada con cinta no vulcanizada (no apta para impermeabilizar empalmes) de manera incorrecta, quedando expuesta parcialmente dicha borna debido a la falta de aislamiento.

Conexiones en arqueta con falta de aislamiento

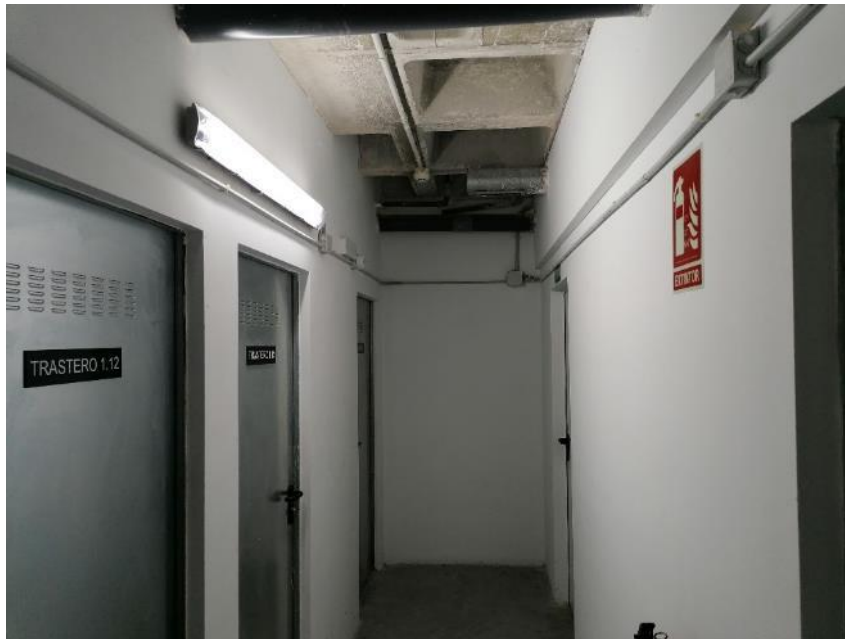
Rejilla extracción en techo pasillo trasteros planta sótano

En cada pasillo hay una sola rejilla de extracción ubicada en la zona de entrada desde el vestíbulo, no existen por tanto conductos que extraigan el aire en diferentes puntos del pasillo.

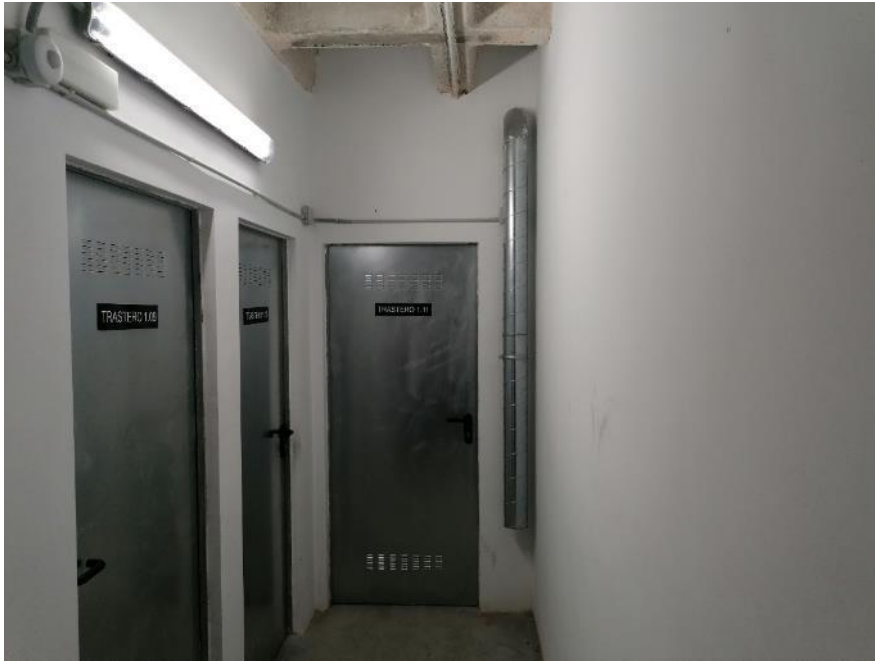
En planta baja la ventilación está formada únicamente por el sistema de extracción mecánica, en planta sótano existe además un conducto horizontal con una toma de aire en la parte inferior y que comunica con la zona de garaje a través de una rejilla intumescente.

Conducto aportación de aire en pasillo trasteros planta sótano

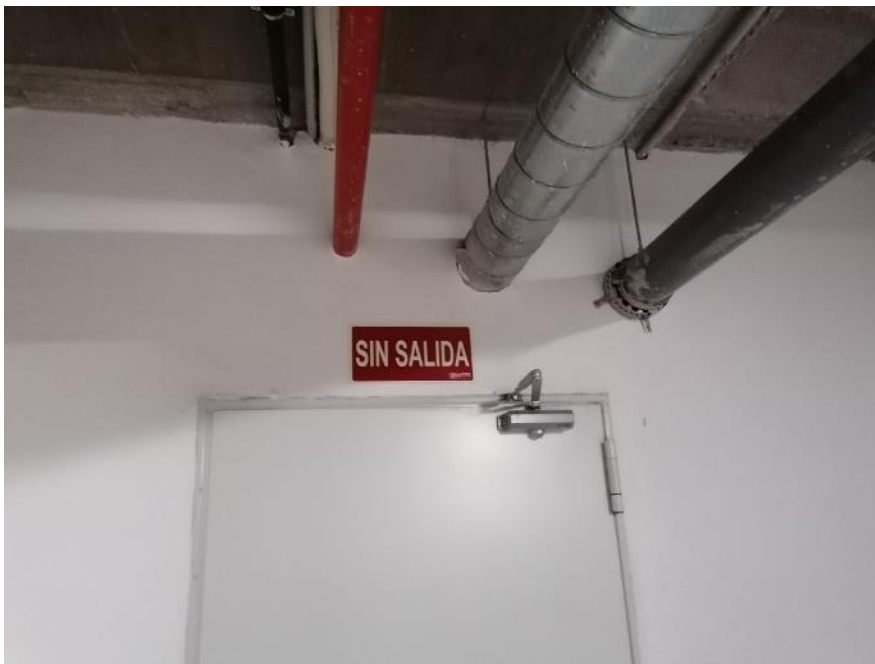
No existen compuertas cortafuegos entre los sectores de incendio de garaje y trasteros.

Conducto de paso entre garaje y trasteros sin compuerta cortafuego

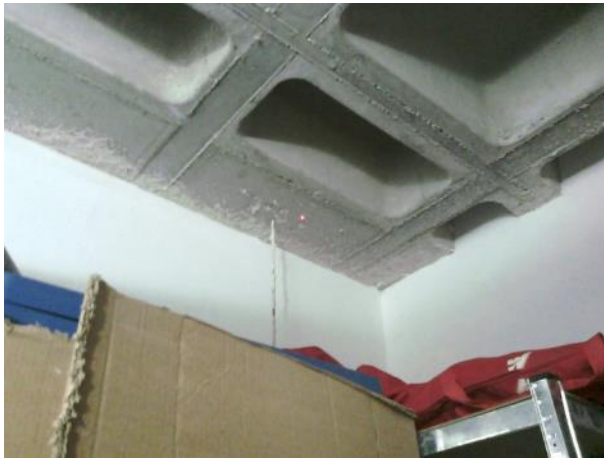
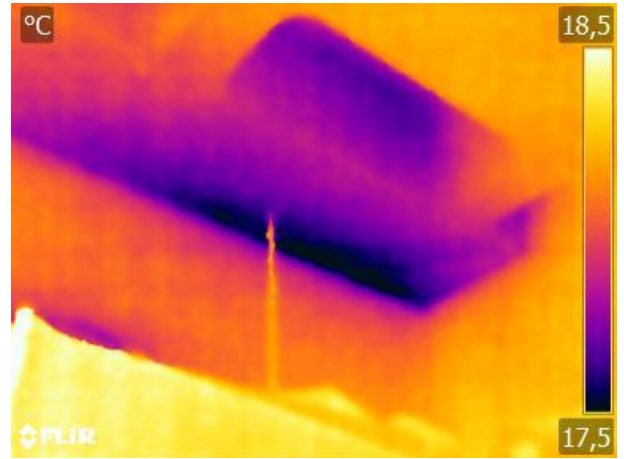
Trastero 2.11

En la visita realizada se comprueba la existencia de olor a humedad en los trasteros generado por problemas de estanqueidad del edificio que quedan reflejados en las fotografías e imágenes termográficas que se adjuntan a continuación.

Humedad en techo

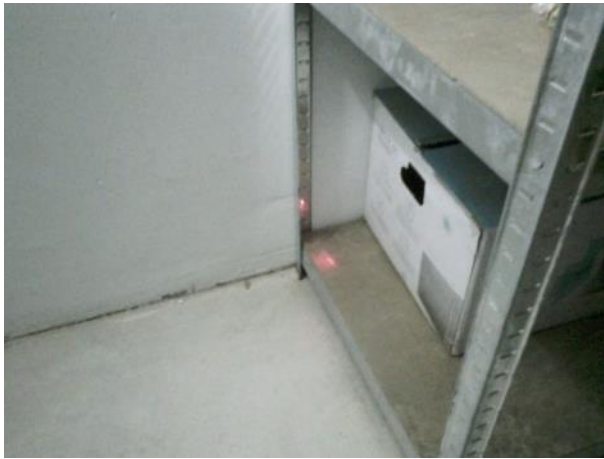
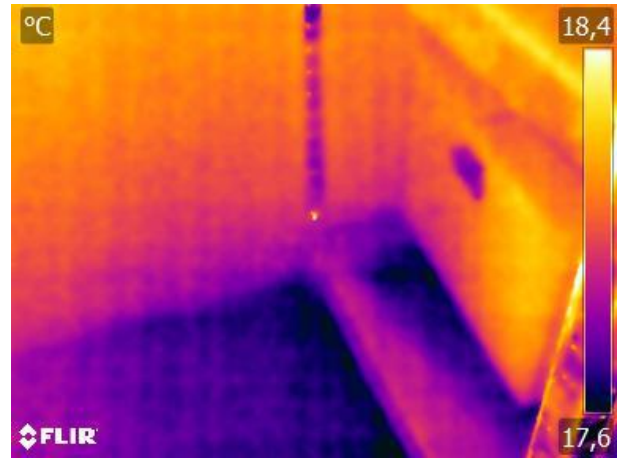
Trastero 2.11

Humedad en la base

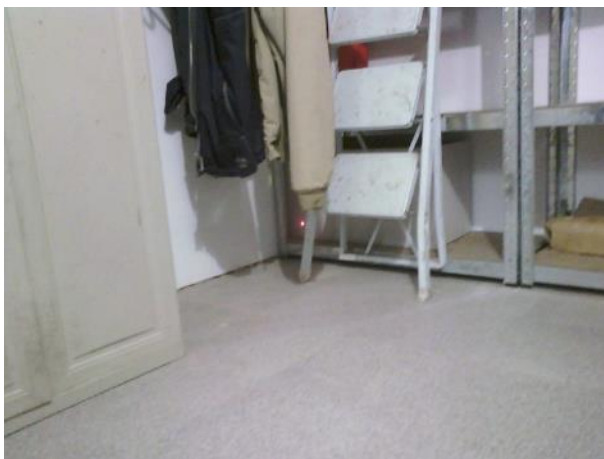
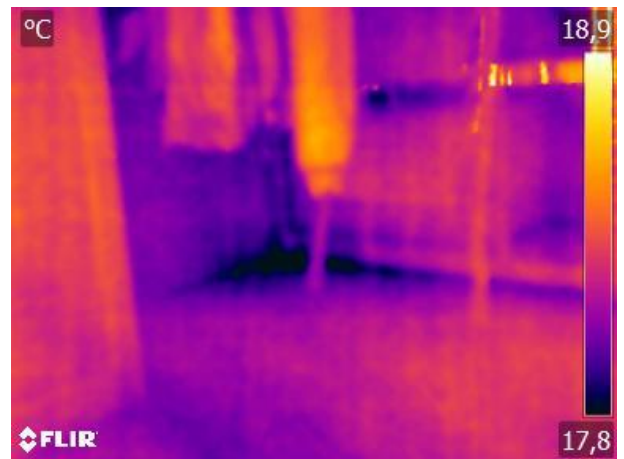
Trastero 2.05

Humedad en la base

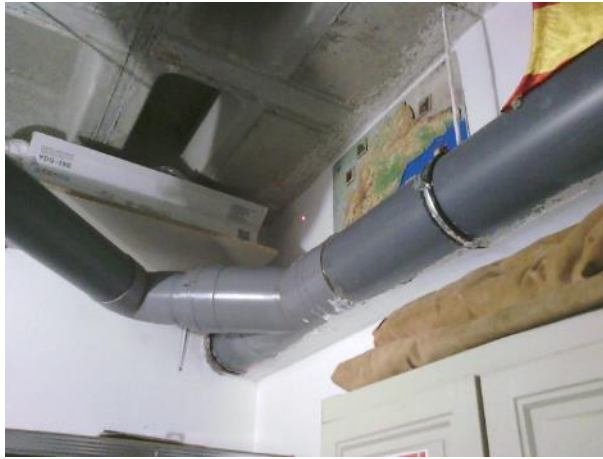
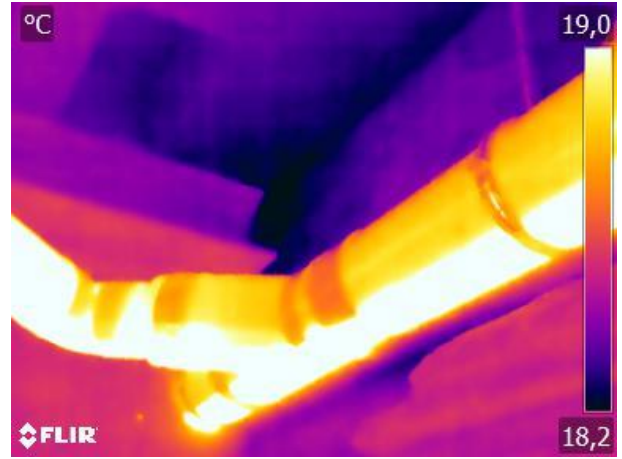
Trastero 2.09

Humedad en techo

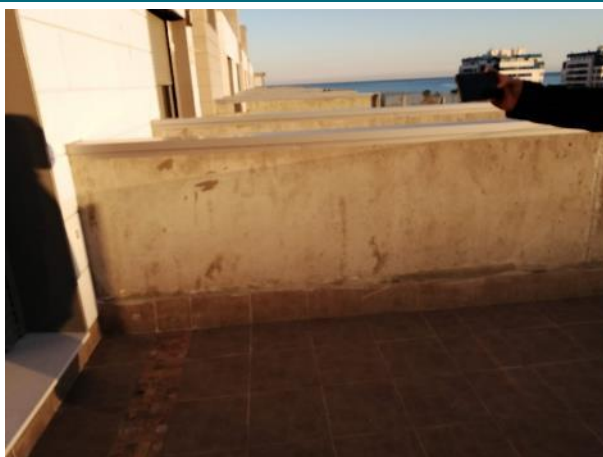
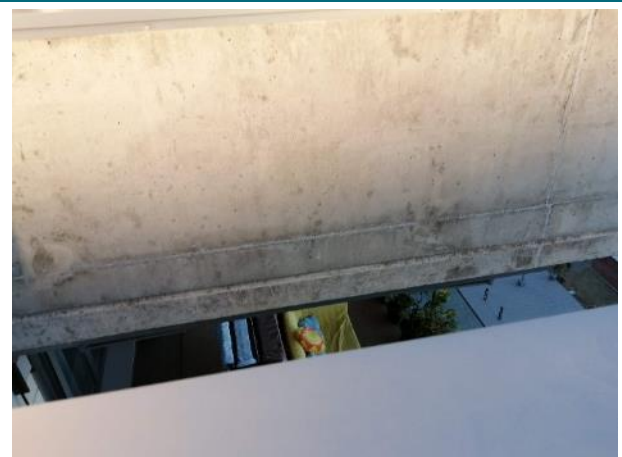
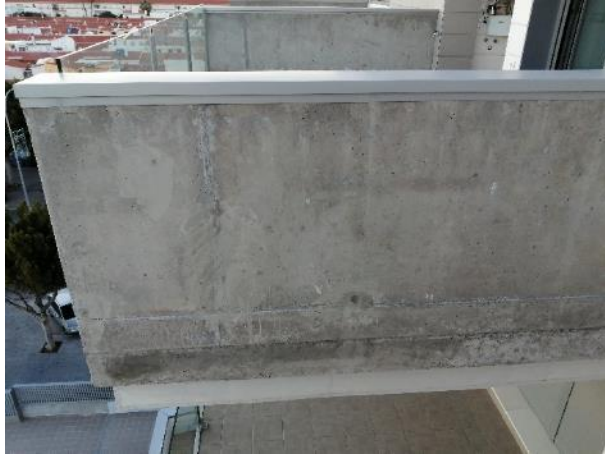
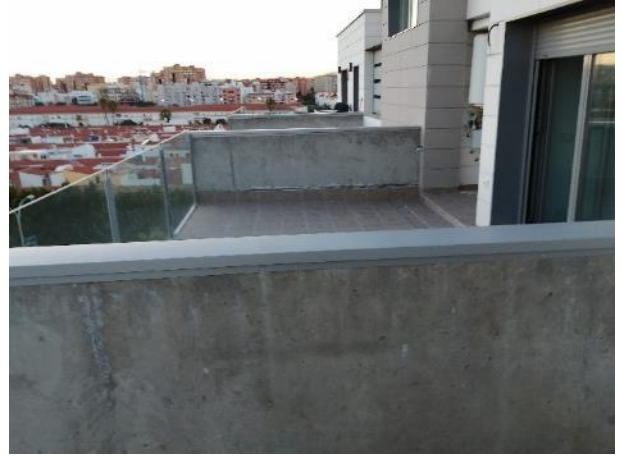
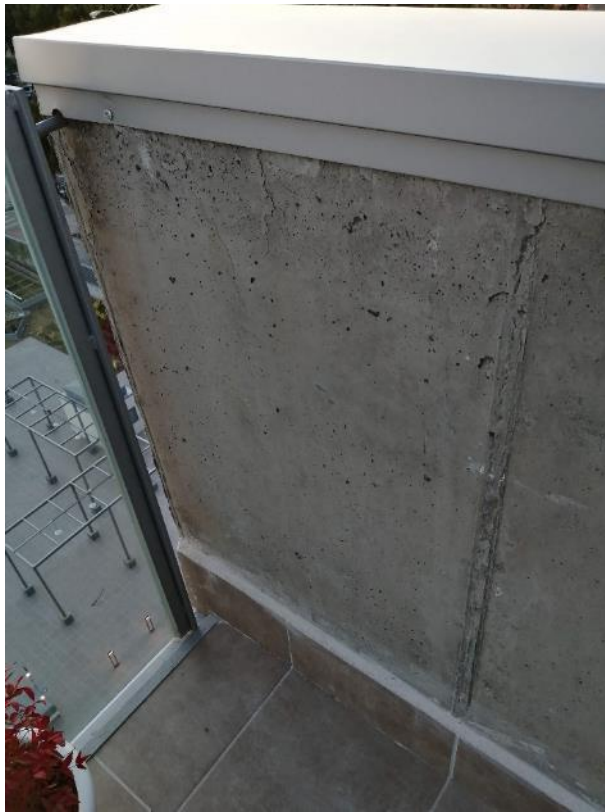
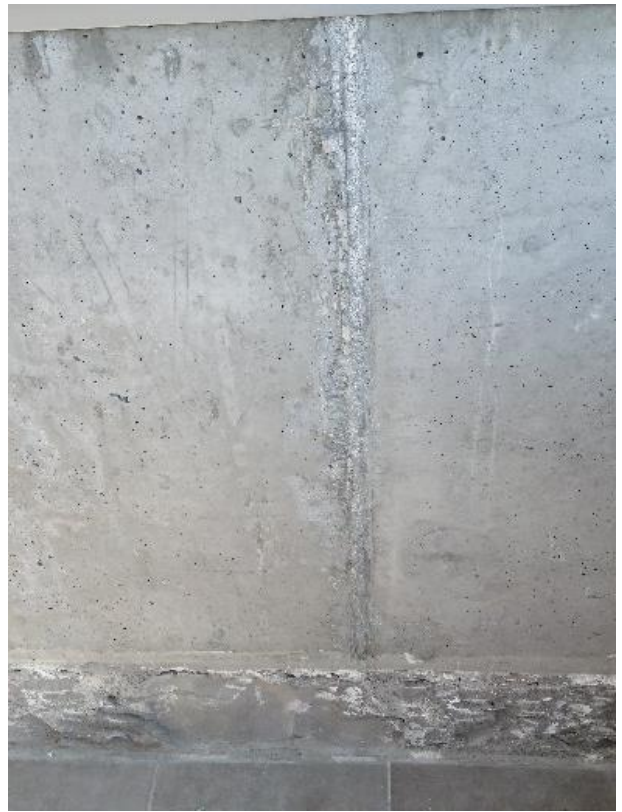
- Color y textura heterogéneos
- Presencia de restos de óxidos
- Presencia de restos de sales y hongos
- Desprendimiento de material, oquedades
- Falta de material en puntos singulares
- Encofrado y tratamiento no apto para hormigón visto
- Remates defectuosos con los rodapiés
- Goterones rotos en los techos

El resultado es un hormigón en bruto, no un hormigón visto, que presenta múltiples fallos, no sólo de tipo estético, sino a nivel constructivo ya que se desprenden diariamente pequeños trocitos, lascas y material pulverulento.

Se pueden apreciar los múltiples repasos realizados con mortero para corregir coqueras, esquinas donde no ha llegado el hormigón, elementos desprendidos y roturas provocadas por la instalación de las barandillas y elementos de remate.

Además, como nos encontramos en un ambiente marítimo, el hormigón no cuenta más que con su propia composición, sin revestimiento adicional para corregir imperfecciones y para proteger la armadura interior, que es elemento estructural que mantiene en vuelo los balcones.

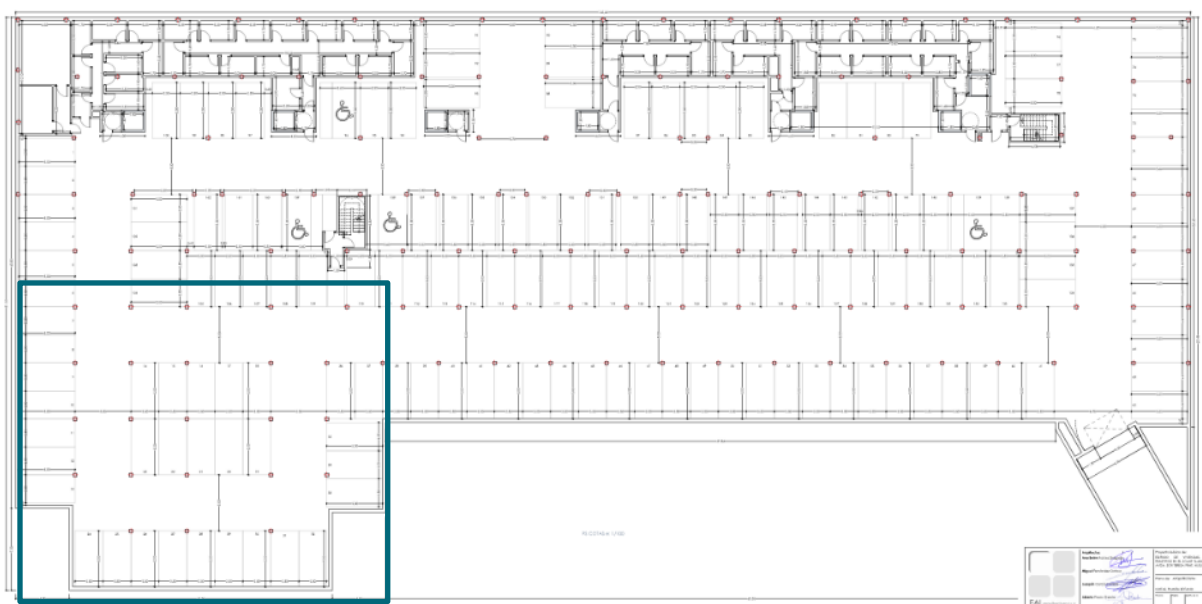
Si superponemos los sumideros identificados en la superficie de la urbanización con la red colgada del sótano, podemos identificar que no coinciden en un punto.

Zona es la que se sitúan las discordancias

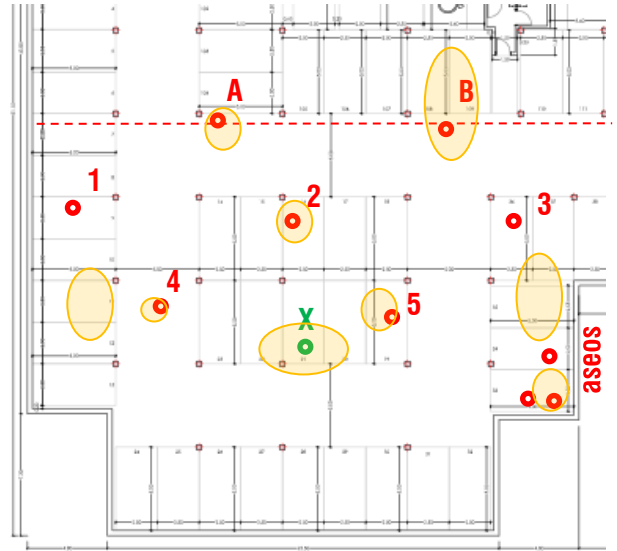
Red colgada del sótano y manchas de humedad identificadas

Se ha podido inspeccionar la red después de un periodo de lluvia y se han identificado las siguientes filtraciones de agua en el sótano según se han indicado en el plano anterior.

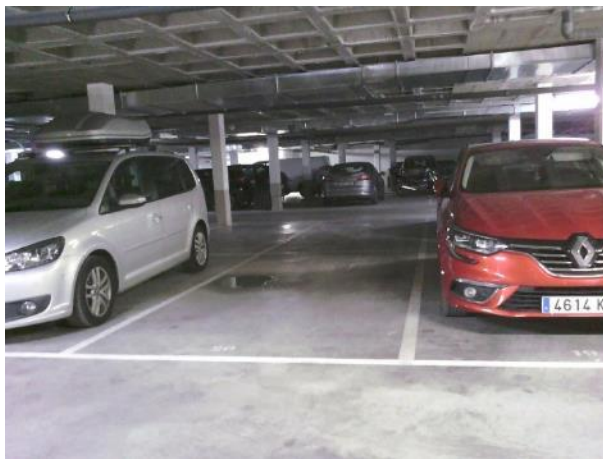
Agua acumulada en la plaza 20. Bajo sumidero X

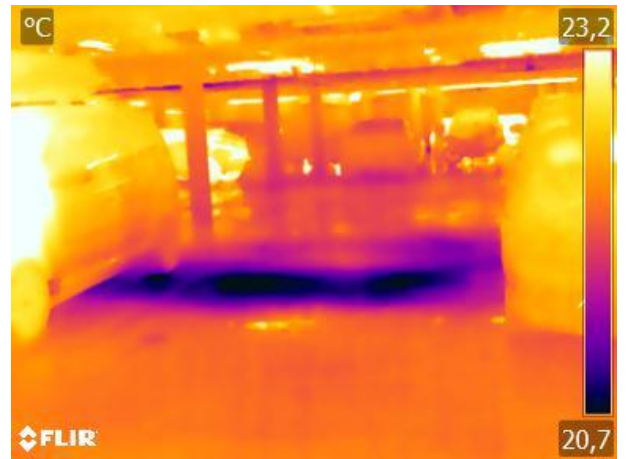
Acumulación de agua bajo el sumidero

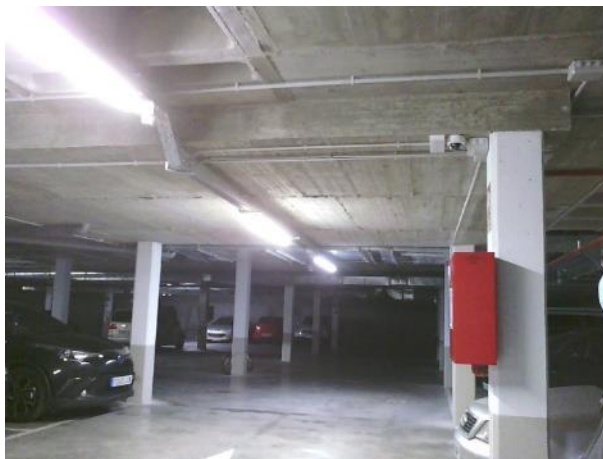
Forjado en el entorno del sumidero B

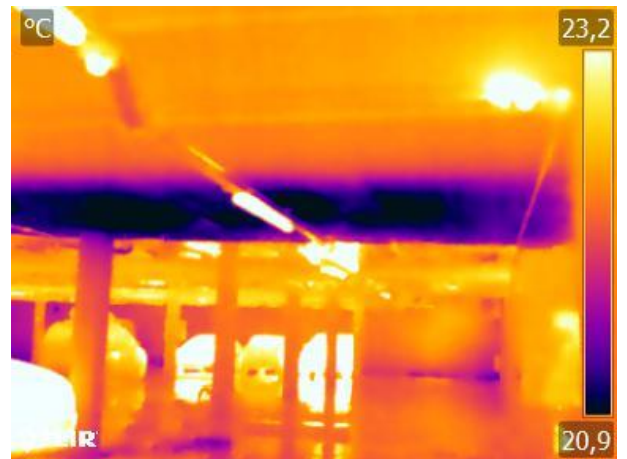
Forjado húmedo

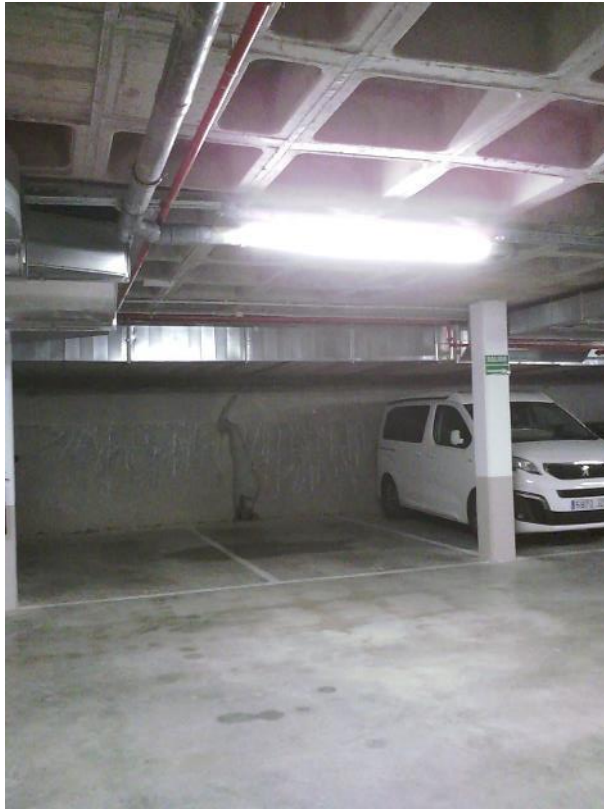
Acumulación de agua en la plaza 11 procedente del sumidero 4

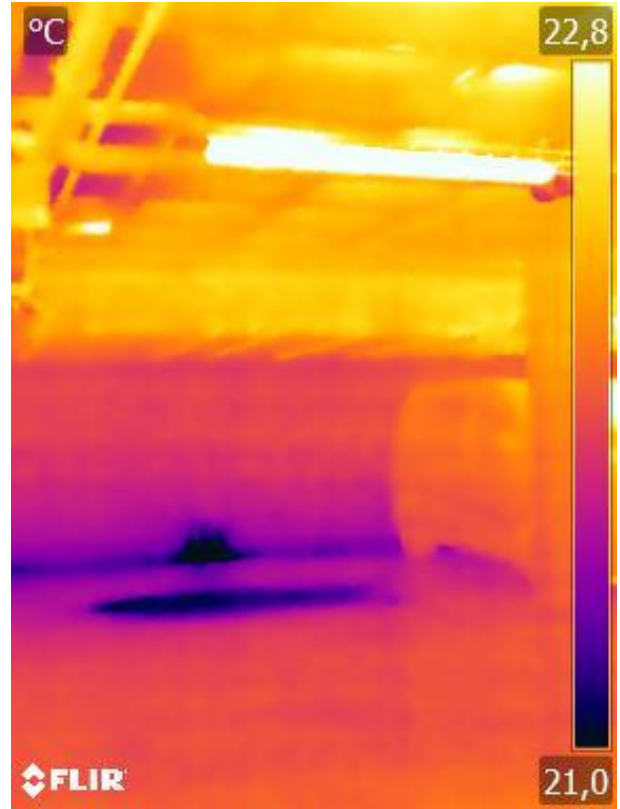
Acumulación de agua

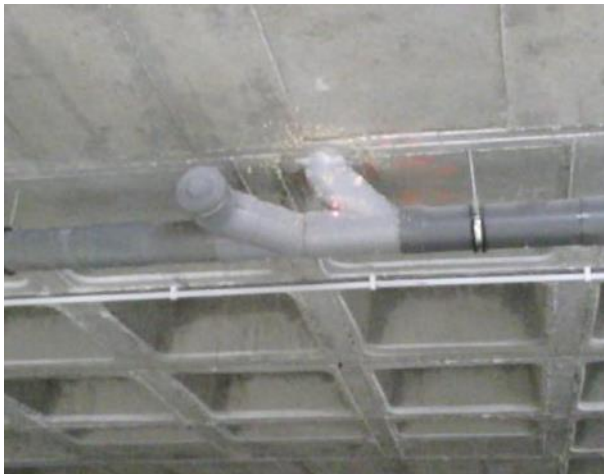
Conexión X no correspondiente con un sumidero en cubierta

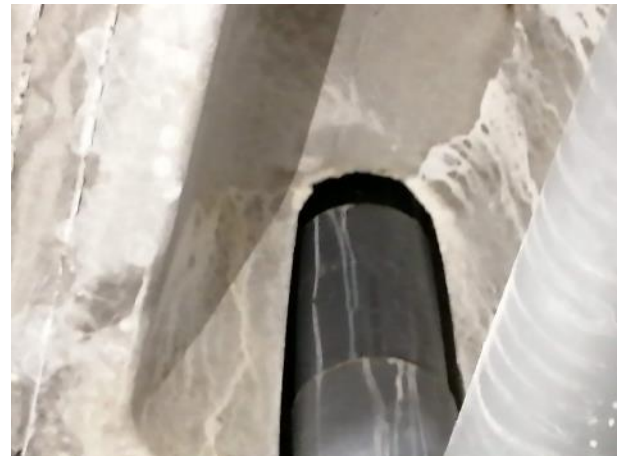
Falta de conexión en el sumidero 5

Debido a los problemas que presenta la cubierta del garaje, urbanización en planta baja, y variaciones detectadas respecto al proyecto, se ha realizado una nivelación que pudiera indicarnos la deformada del pavimento y qué superficie pluviométrica está asociada a cada sumidero. En el caso más desfavorable, un sumidero llega a recoger agua de una superficie de 130m², sería el correspondiente al sumidero 5.

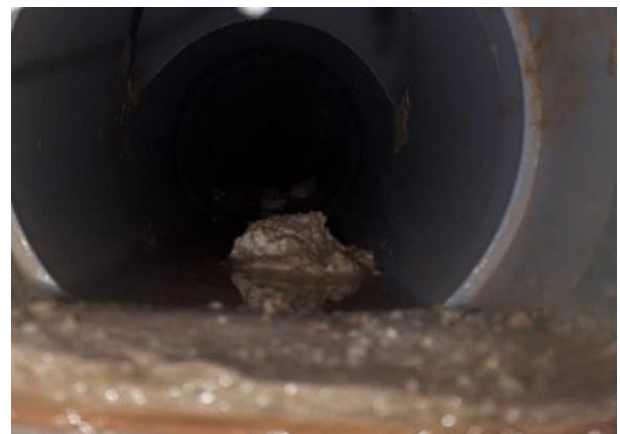
También se ha podido identificar lo sucias que están las redes de pluviales y que debido al uso limpio al que están destinadas y la edad de la edificación, deberían estar completamente limpias.

Vista interior de un conducto de pluviales

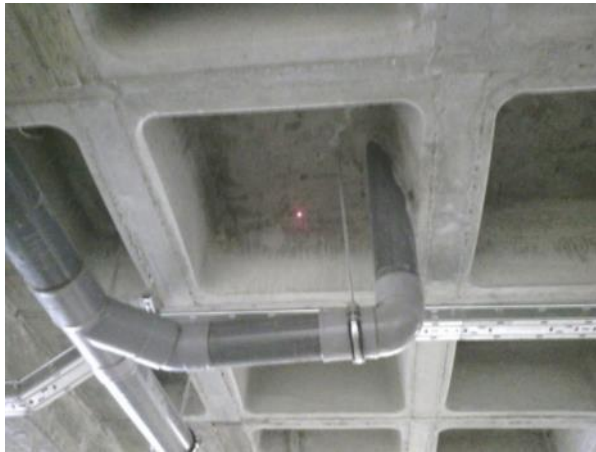
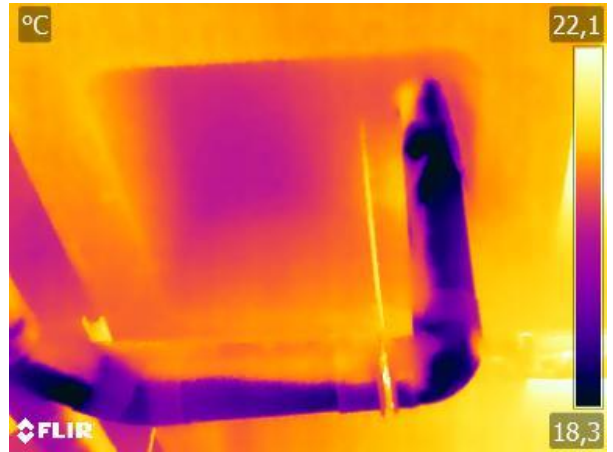
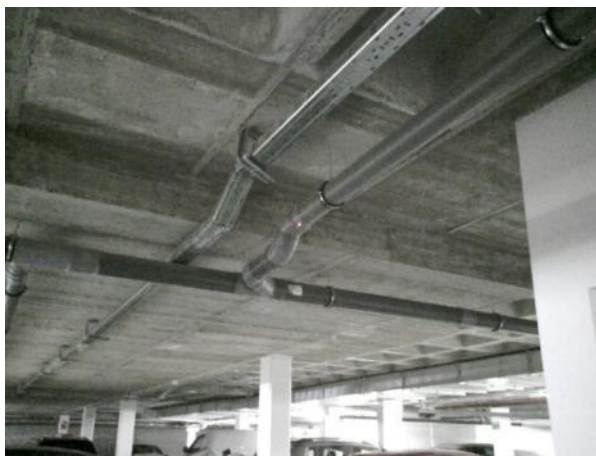
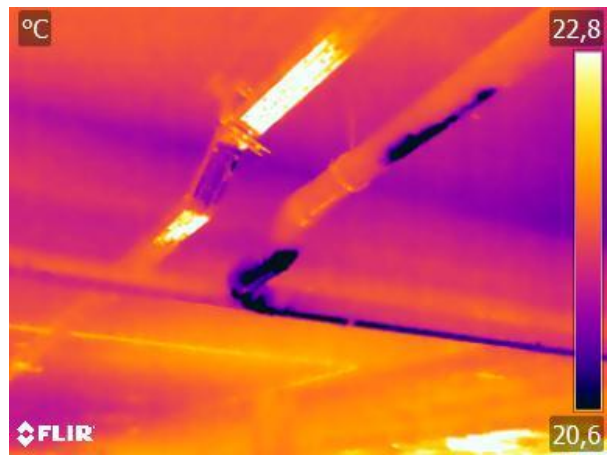
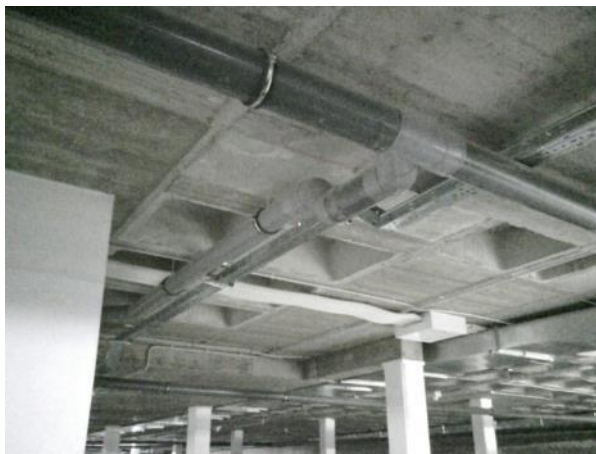
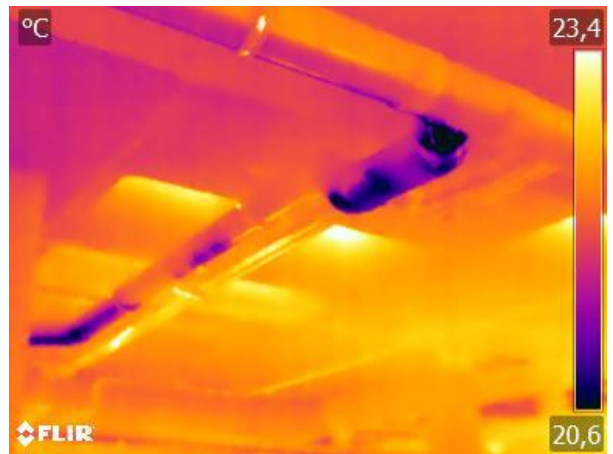
Redes de pluviales

Suciedad acumulada en el interior de los tubos

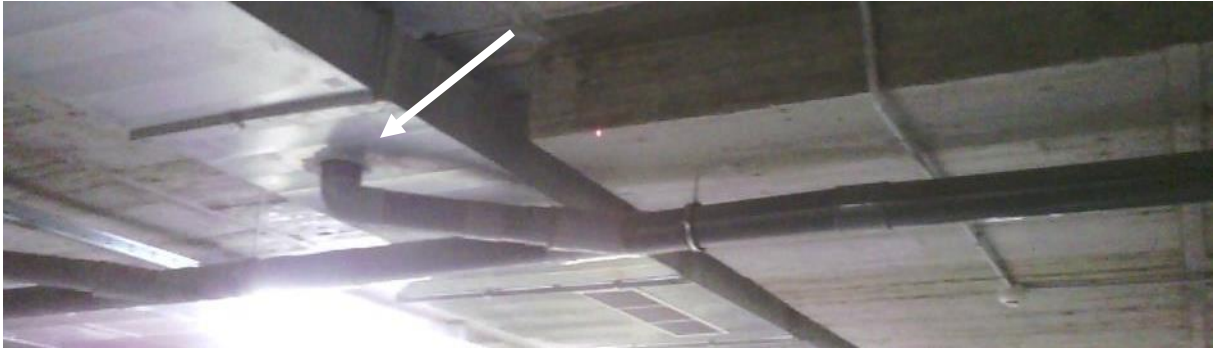
Así mismo, se han identificado anomalías como que un tubo de pluviales atraviese el conducto de ventilación del garaje.

Conducto de pluviales atravesando un conducto de ventilación
