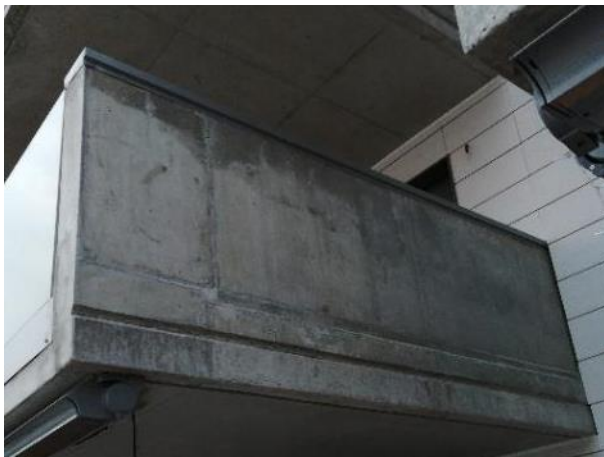
Según proyecto, el hormigón de las terrazas y petos es blanco y visto según el sistema Agilia de Holcim. El sistema Agilia de Holcim se caracteriza por ser un hormigón específico para dejarlo visto, sin revestimiento.

Según las mediciones del proyecto, epígrafe 06.03 la superficie ocupada por los voladizos y petos serían 1.200,90m², a lo que habría que añadir el epígrafe 03.07 de 615,90m² de muro de hormigón en urbanización, que también se ha dejado visto, sin revestimiento.

Hormigón visto ejecutado
