## Firmas del Documento

Firma
-------

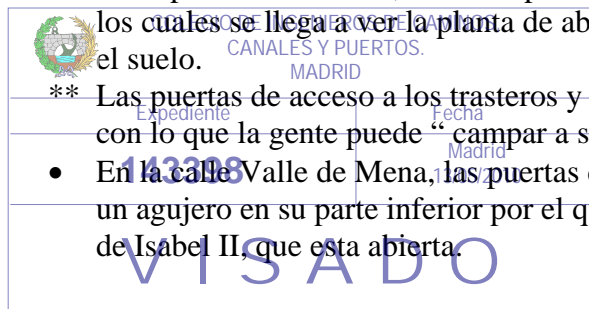
- \*\* Solicitud de los documentos sobre pruebas de puesta en marcha de las diferentes instalaciones de la instalación solar y por tanto, el acta de recepción provisional de la instalación, y sobre todo la de la instalación de la calefacción. Como saben, son muchos los vecinos que están teniendo problemas con el circuito de la calefacción instalado por Cervigas, y es muy grave todo el tema de fugas por los desperfectos que generan.

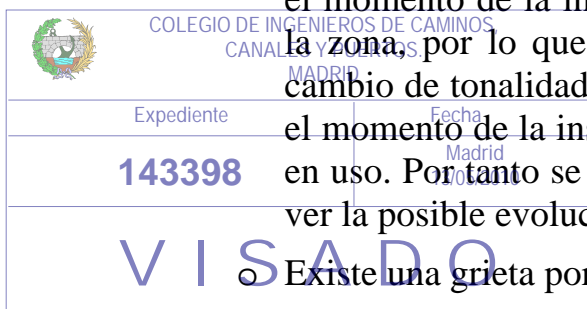
- Planta -2
  - Se encuentra una BIE sin tapa de plástico ni cubierta negra.
  - Las filtraciones de la planta superior continúan hasta esta planta, filtrando de igual manera por la junta constructiva. La junta se encuentra mal ejecutada.

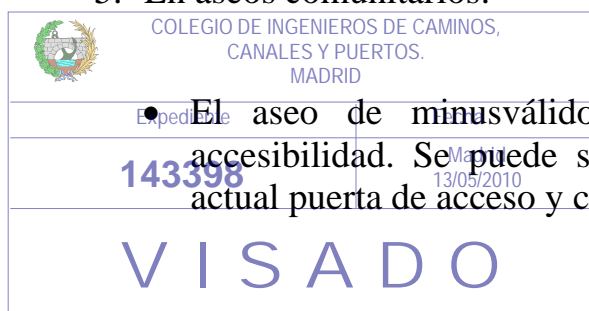
- El aseo de minusválidos no cumple las exigencias de accesibilidad. Se puede solucionar el problema retirando la actual puerta de acceso y colocándola con apertura a derechas.

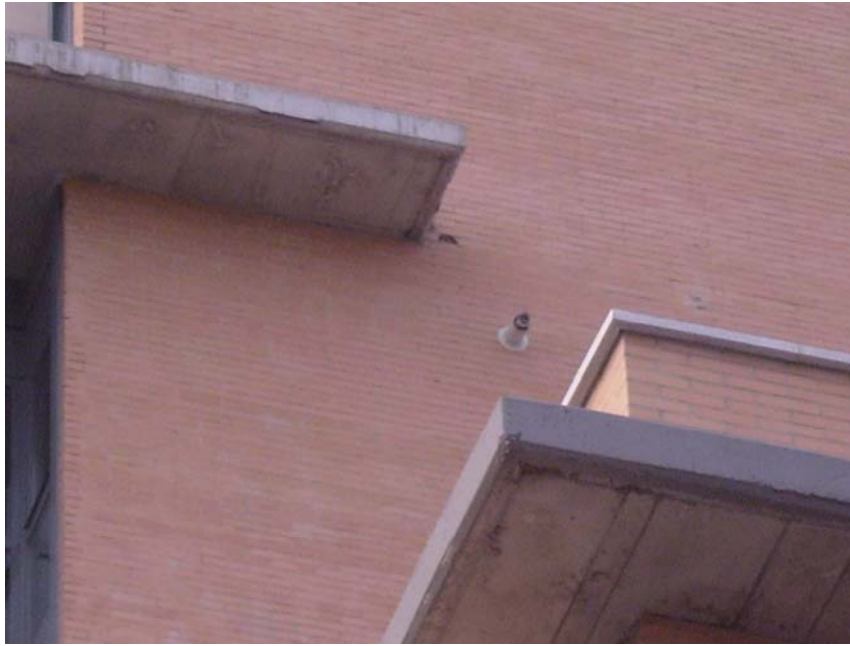
**Fotografía n.º 1. Remate deficiente de marquesinas de hormigón hidrófugo.**

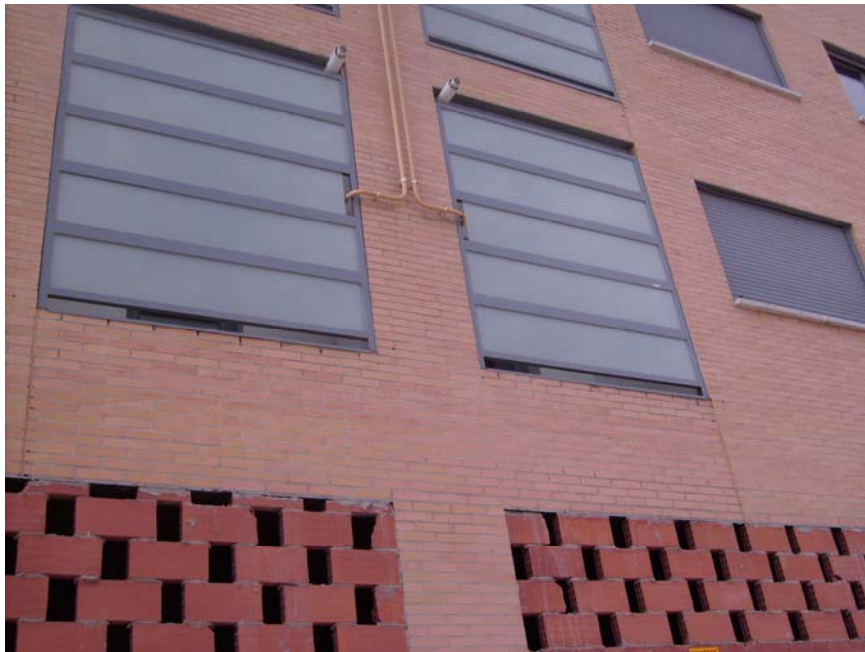
**Fotografía n.º 2. Puntualmente se advierte falta de ladrillo visto en fachada y generalizadamente defectos en llagas y tendeles de ladrillo visto.**

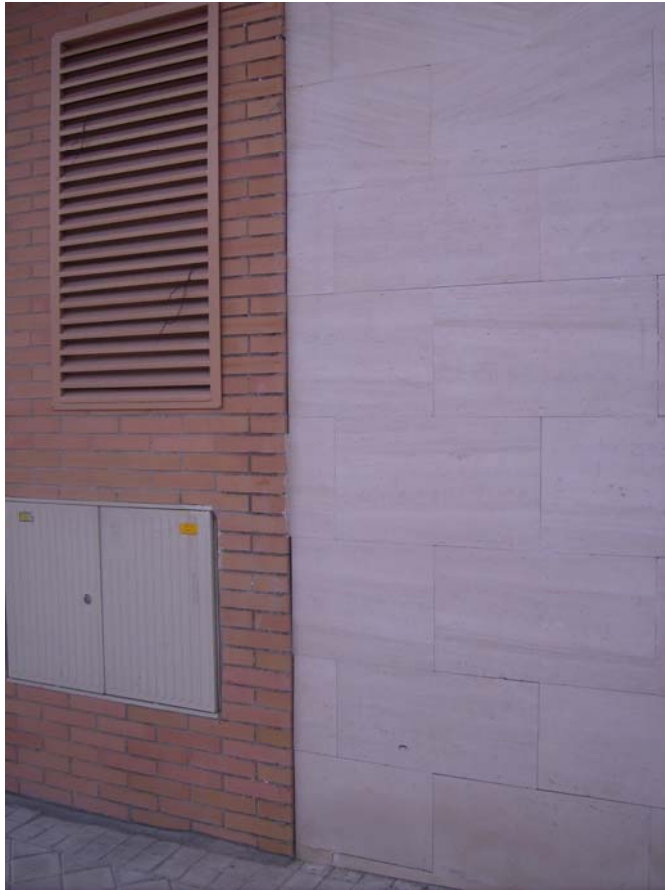
**Fotografía n.º 3. Plaqueta juntada a “hueso”, si lechada de remate entre cantos de aplacado visto En este caso, obsérvese además junta entre ladrillo y plaqueta no finalizada.**

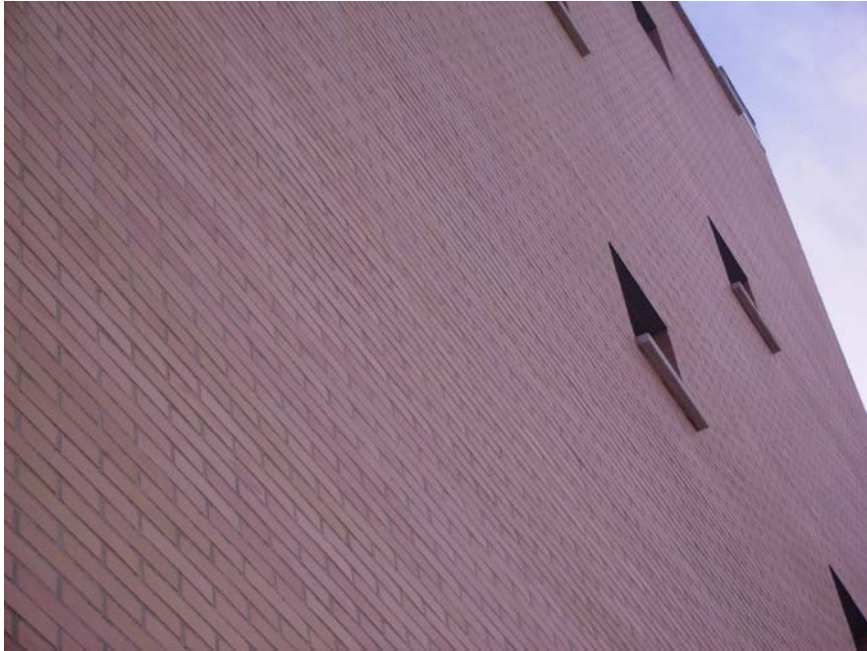
*Fotografía n.º 5. Deficiencias en remates de juntas con alféizares.*

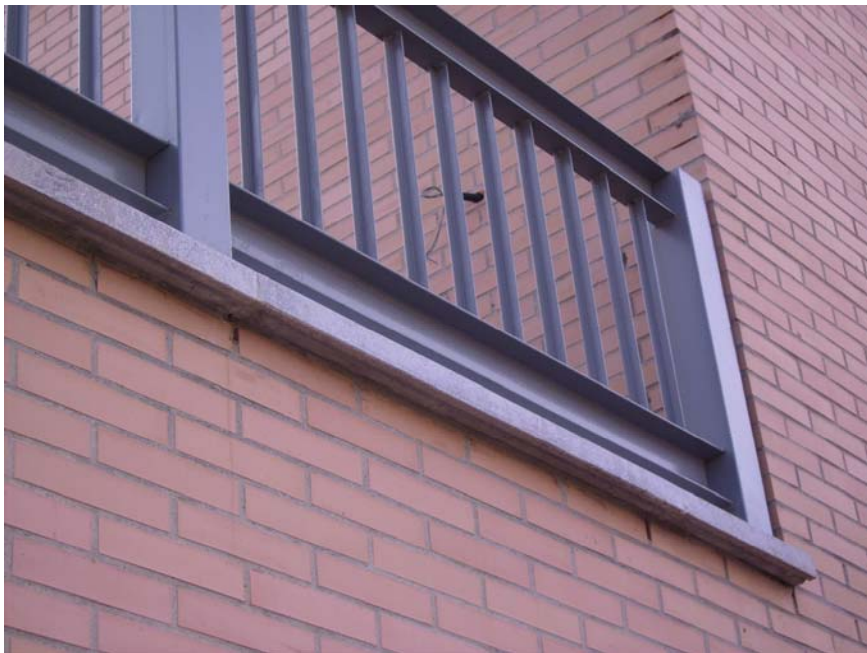
*Fotografía n.º 6. Deficiencias en remates.*

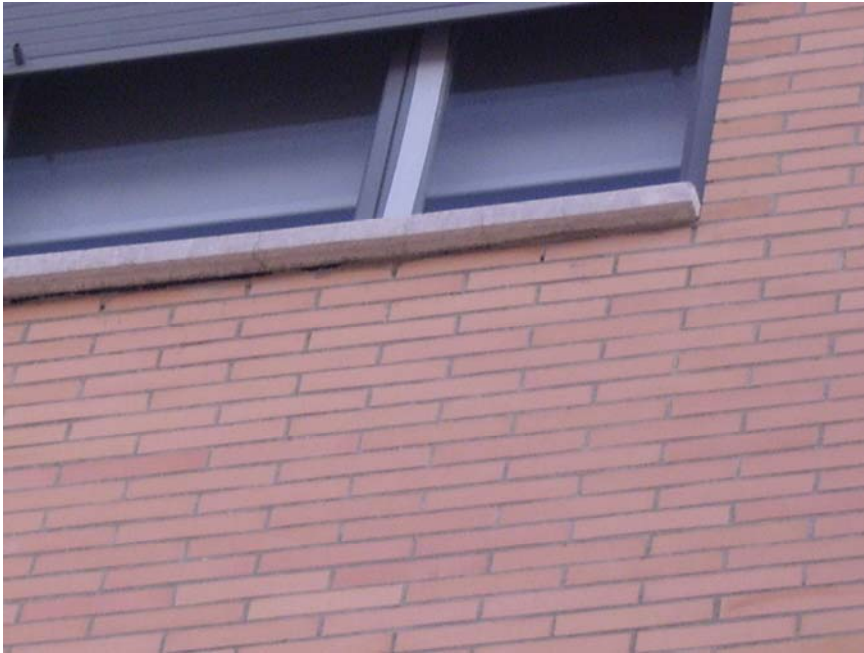
*Fotografía n.º 7. Deficiencias en remates.*

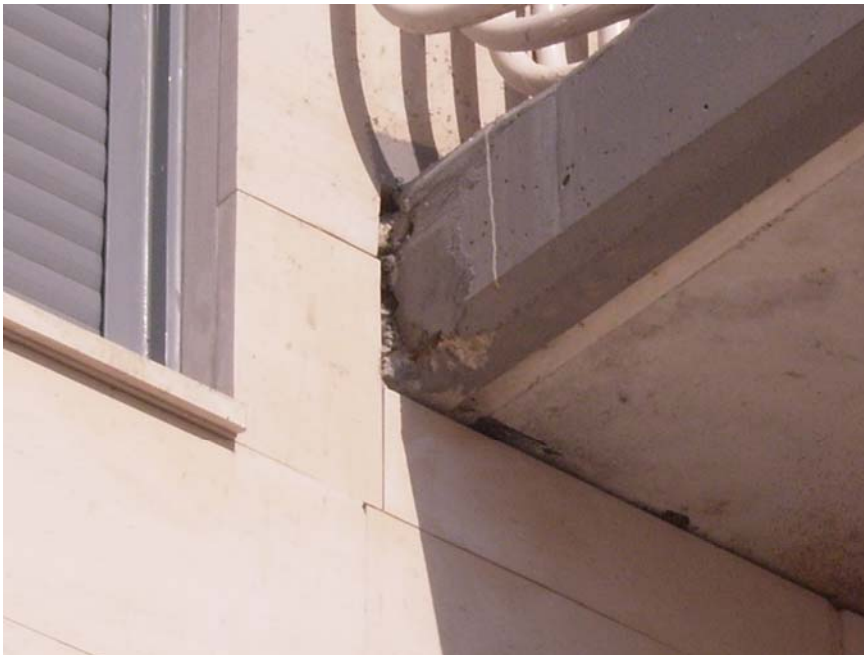
*Fotografía n.º 8. Deficiencias en remates de encuentros.*

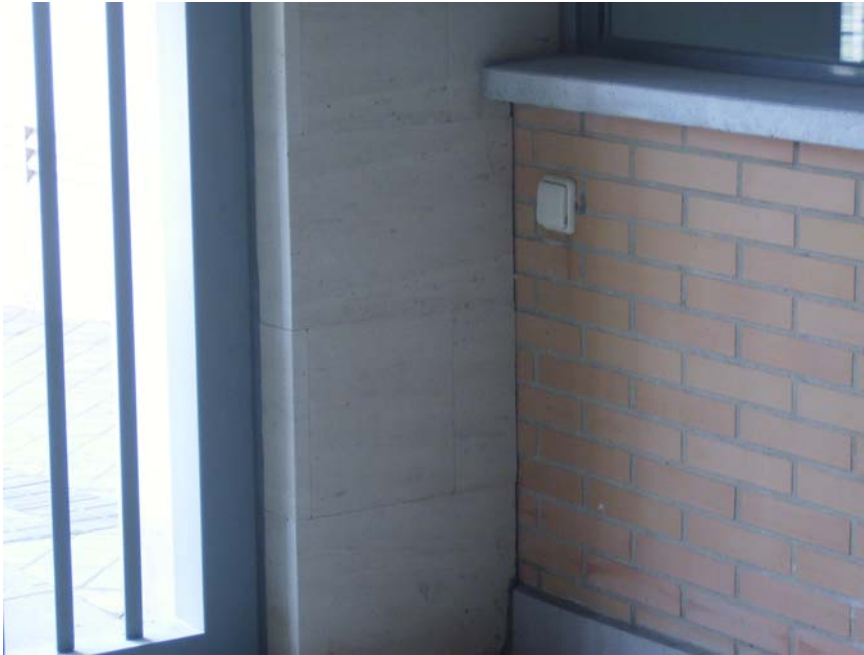
***Fotografía n.º 9. Pulsador de apertura de puerta con facilidad excesiva de manipulación desde el exterior.***

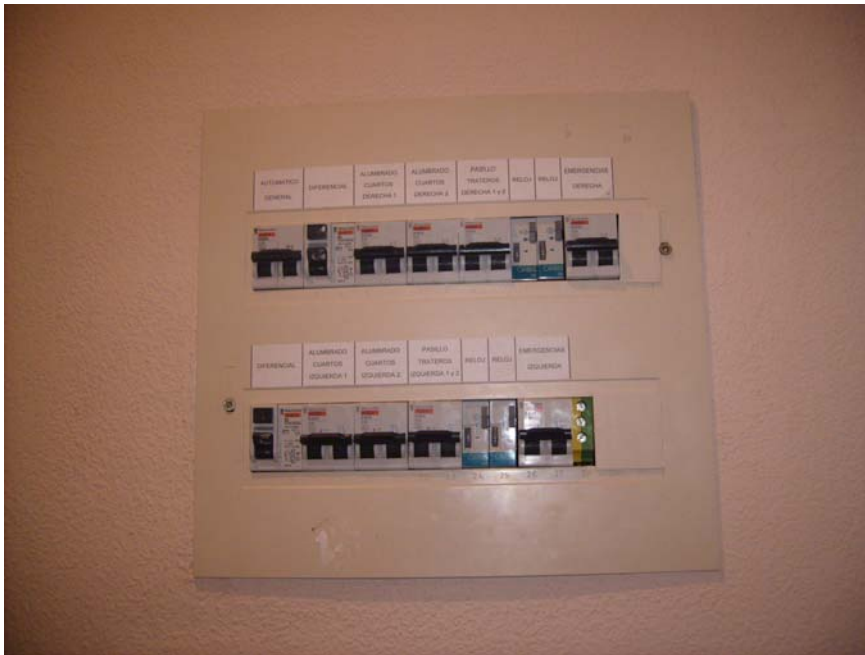
**Fotografía n.º 11. Cuadro de electricidad sin tapa de protección, y deficientemente atornillado.**

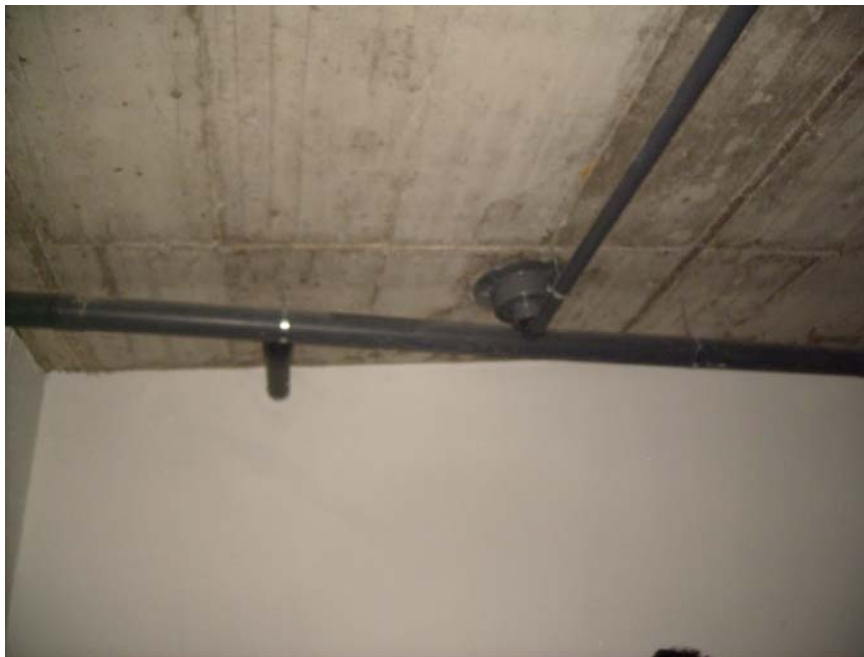
**Fotografía n.º 12. Filtraciones de agua en proximidad a sumidero y red de desagües.**

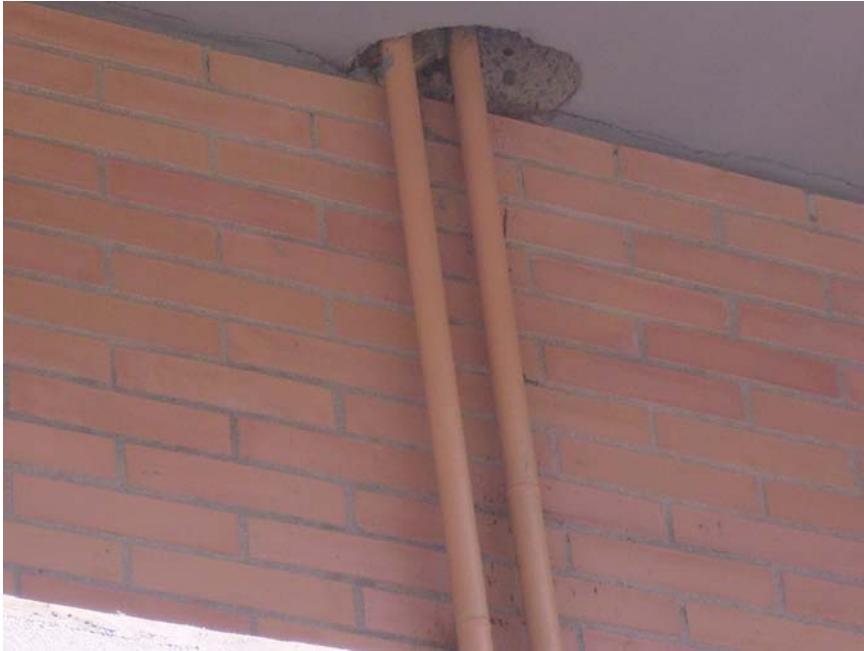
***Fotografía n.º 14. Huecos sin sellar. No se ha dispuesto pasatubos de forjado.***
