Puerta acceso emergencias C/ Maria Curie, 55-57 (por la zona peatonal del Ayuntamiento)

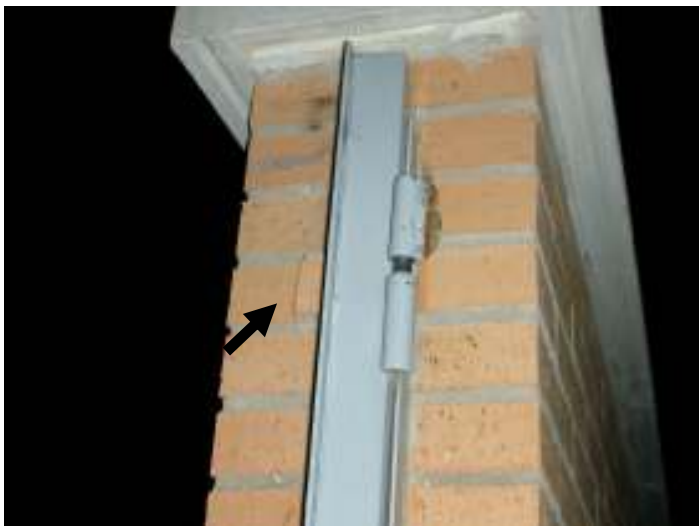
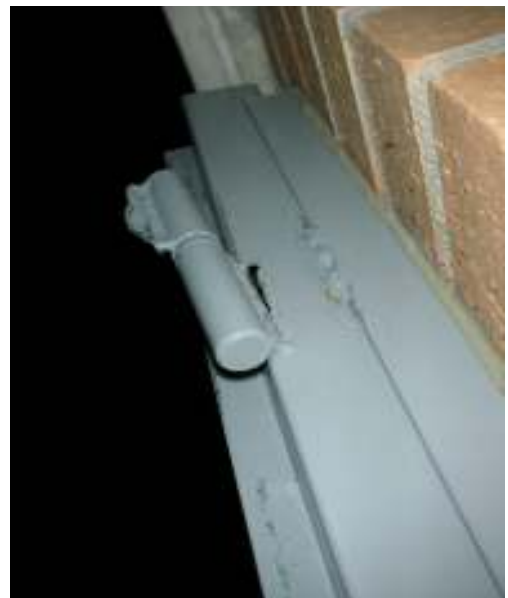
La bisagra superior se ha quedado en el marco de la puerta y la bisagra inferior se ha quedado en la puerta

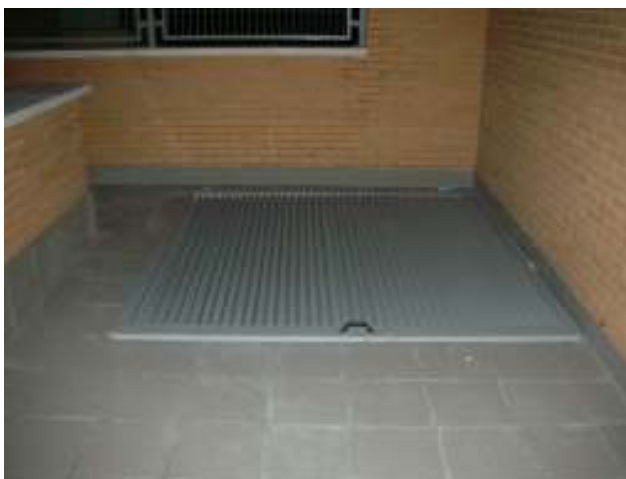
Se observa la bisagra superior arrancada de la puerta, así como un ladrillo semi-arrancado en la cuarta hilada, junto al marco de la puerta.

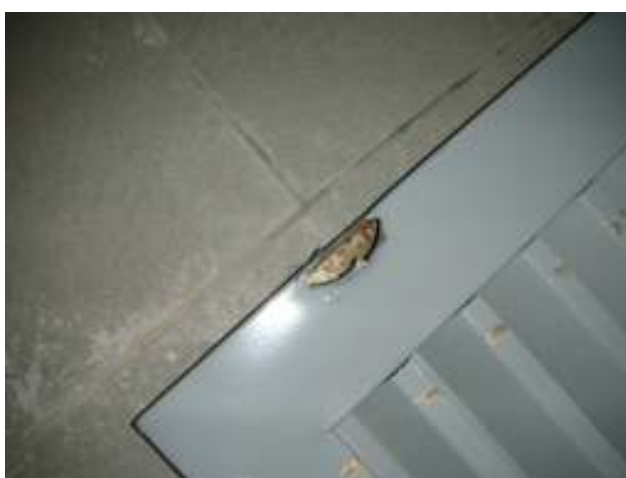
La puerta se encuentra en el suelo, junto a la bajada peatonal al garaje.

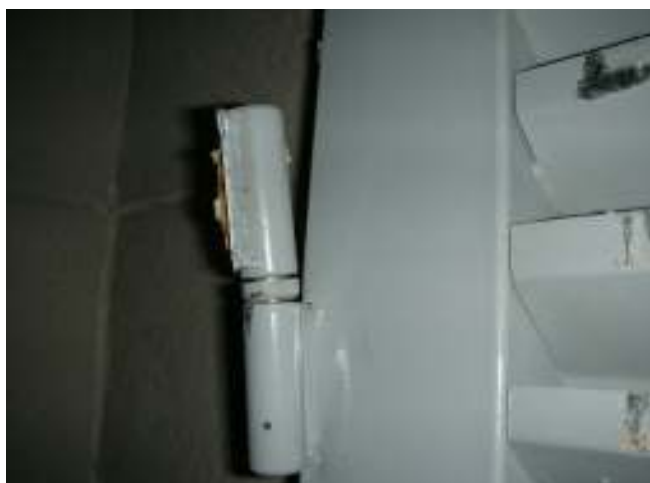
Detalle de la chapa rota (corresponde a la bisagra superior arrancada se encuentra en el marco de la puerta)

Detalle de la bisagra inferior rota (el marco de la puerta se encuentra también dañado)
