## **1.- PROBLEMAS EXISTENTES.**

## INFORME DEL DRENAJE DEL PERÍMETRO DE LAS PISTAS DEPORTIVAS

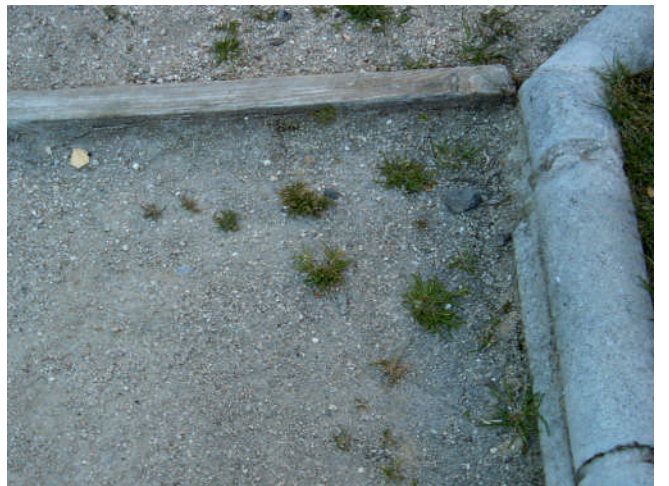
11.- El cuadrado central de juegos infantiles no deberá ser modificado con el sistema de drenaje propuesto.

**12.- Se recomienda el extendido superficial de un par de centímetros de espesor de garbancillo (0/7) para mejorar la infiltración superficial. Se estima que es una solución barata, dado que sólo harán falta unos 30 m<sup>3</sup> de material.**

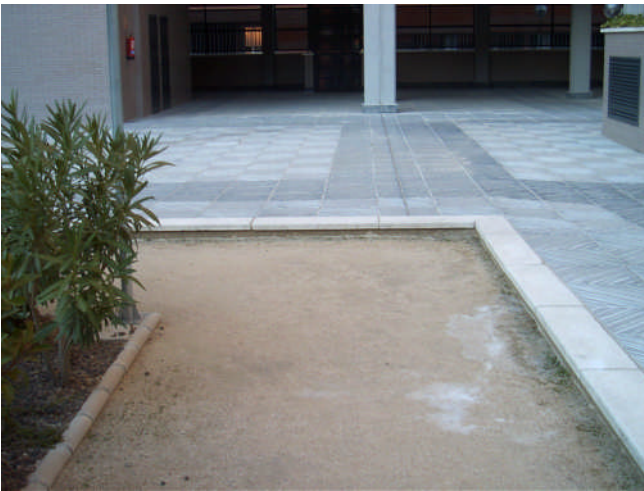
1.- El solado presenta exactamente la misma problemática que el drenaje propuesto, dado que hay que resolver el problema de cotas actual, **pero exige la ejecución de muchas más arquetas dado que el solado no drena por su superficie y recoge aguas de toda la superficie expuesta, cosa que no ocurre con el drenaje en tierras.**

2.- Esta necesidad de arquetas (al menos cinco) exigirán la perforación del forjado superior del garaje (-2) para el alivio de las bajantes de PVC y la consiguiente conducción de colección. Es mejor minimizar este número de arquetas dado que se pueden provocar filtraciones a los garajes, cosa que se consigue reducir con el sistema de drenaje en tierras propuesto.

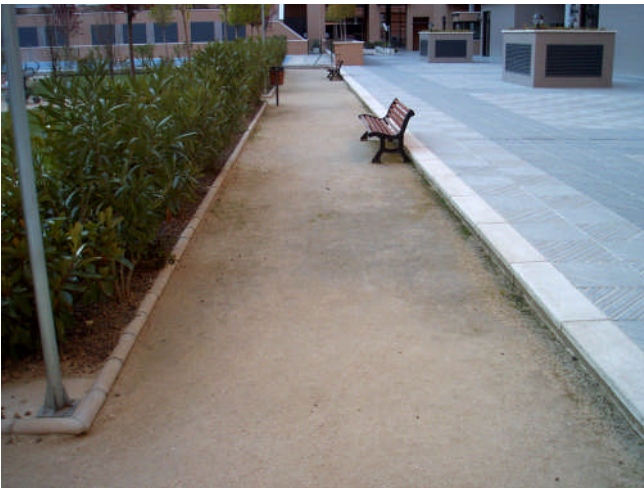
3.- Las zonas a solar recogerán mucha más agua de la que se drena actualmente en tierras, y se genera una necesidad de drenaje mucho mayor que la que actualmente excede la capacidad de carga del terreno.

4.- Con la solución del solado, sin la realización de arquetas en las esquinas de la plaza no podrán ser drenadas las cuatro alineaciones que rodean la zona de juegos infantil, y tampoco será posible sin la ejecución de cuatro largas tiradas de rejillas a lo largo de la zona actualmente embaldosada. Del mismo modo, hay que drenar los cuatro pasillos centrales dando cuatro aguas de vertido.
