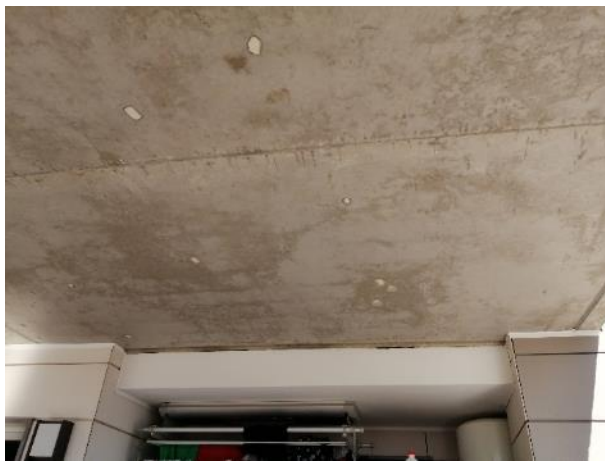
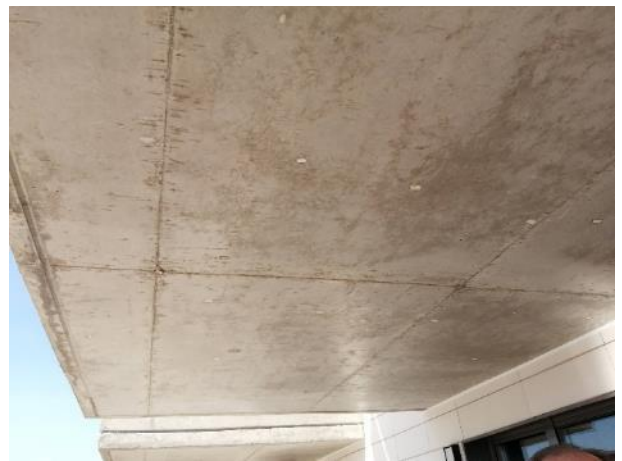
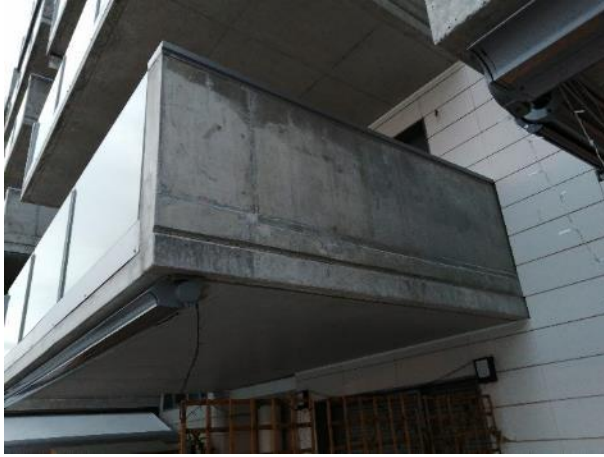
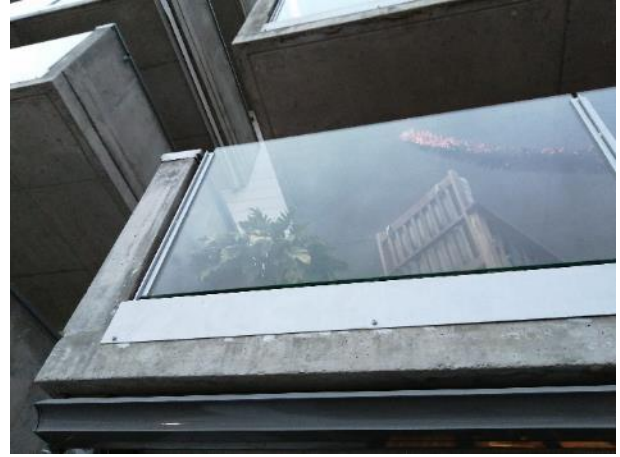
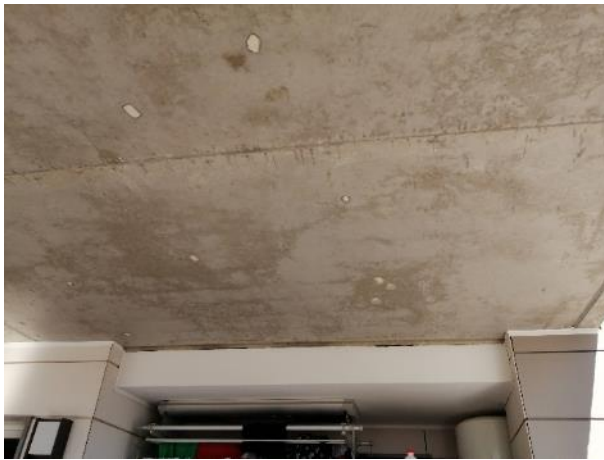
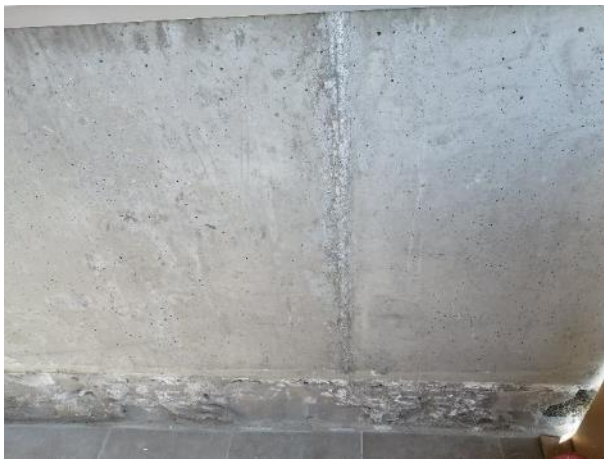
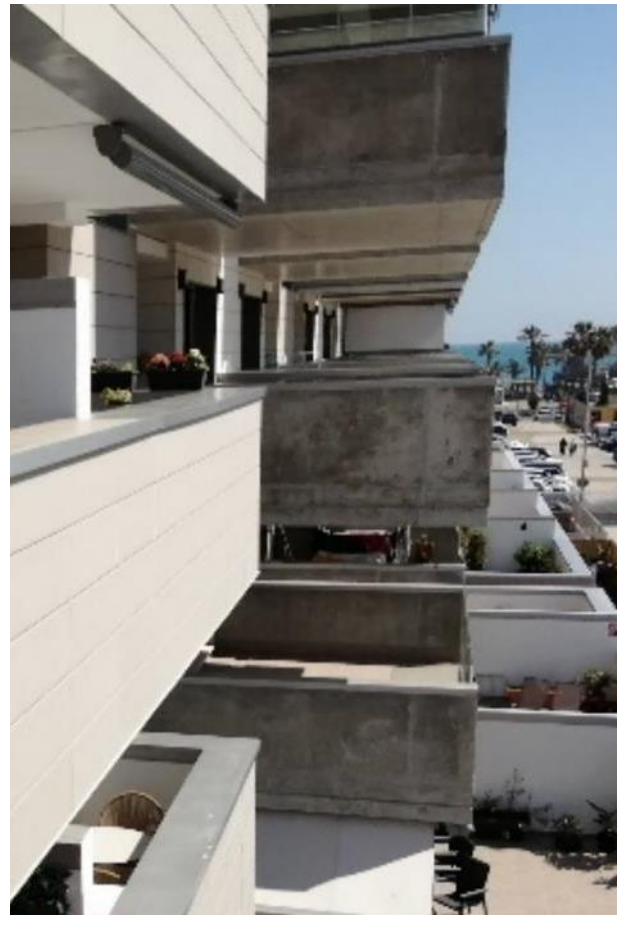
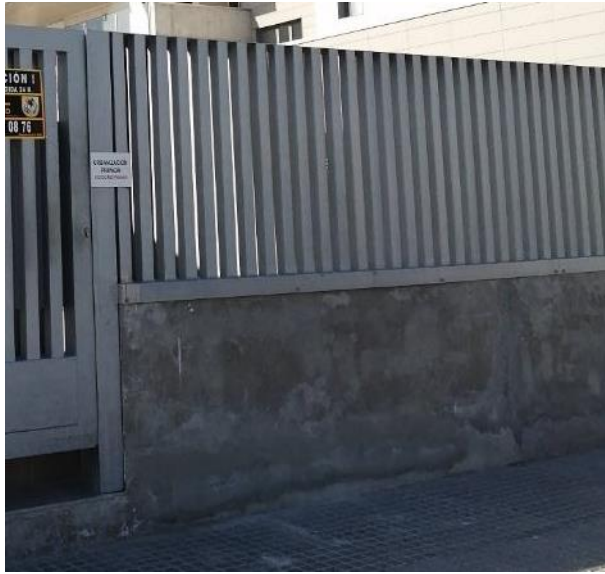
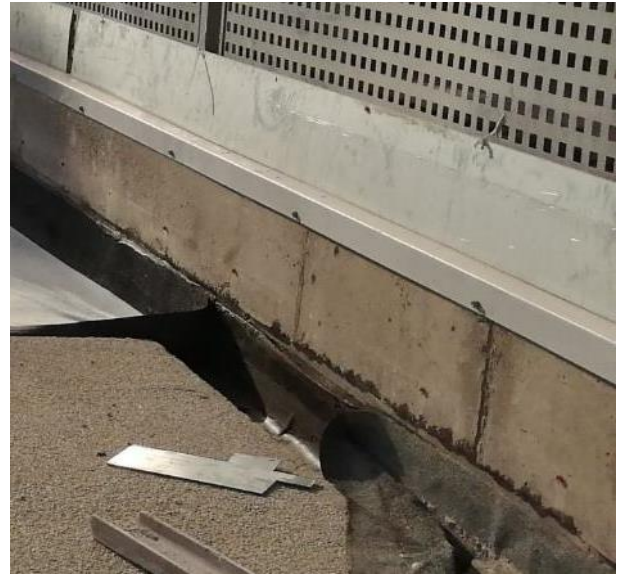
- Color y textura heterogéneos
- Presencia de restos de óxidos
- Presencia de restos de sales y hongos
- Desprendimiento de material, oquedades
- Falta de material en puntos singulares
- Encofrado y tratamiento no apto para hormigón visto
- Remates defectuosos con los rodapiés
- Goterones rotos en los techos

El resultado es un hormigón en bruto, no un hormigón visto, que presenta múltiples fallos, no sólo de tipo estético, sino a nivel constructivo ya que se desprenden diariamente pequeños trocitos, lascas y material pulverulento.

Se pueden apreciar los múltiples repasos realizados con mortero para corregir coqueras, esquinas donde no ha llegado el hormigón, elementos desprendidos y roturas provocadas por la instalación de las barandillas y elementos de remate.

Además, como nos encontramos en un ambiente marítimo, el hormigón no cuenta más que con su propia composición, sin revestimiento adicional para corregir imperfecciones y para proteger la armadura interior, que es elemento estructural que mantiene en vuelo los balcones.

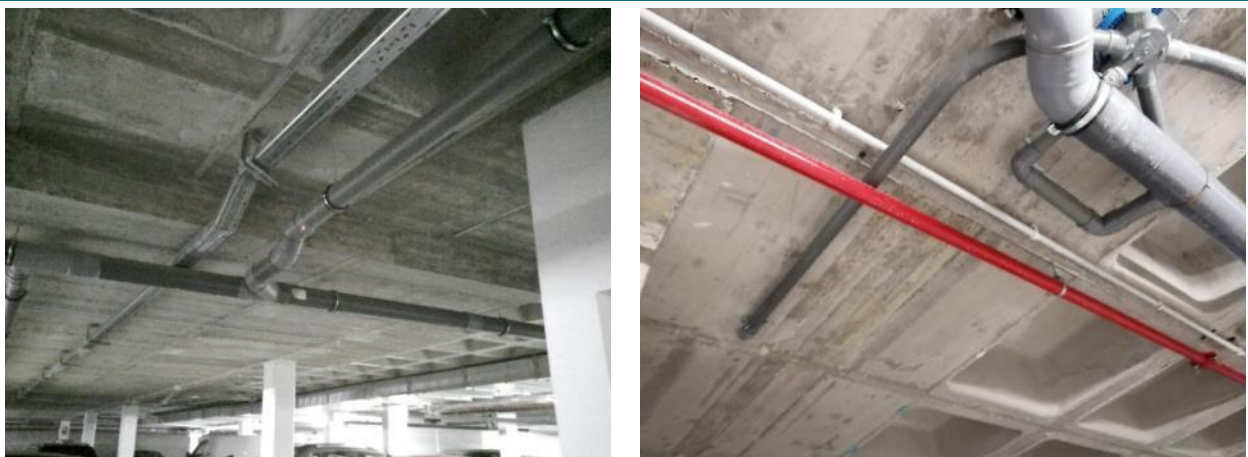
Esta zona pavimentada cuenta con una serie de sumideros lineales y puntuales para recoger el agua de lluvia o del baldeo. Estos sumideros son identificados en la planta sótano ya que forman una red colgada. Y es precisamente en esa red colgada, en la zona más amplia donde se ubican las pérgolas, donde se están produciendo filtraciones de agua al sótano a través de los conductos.

Tramos de red de saneamiento colgada en el sótano

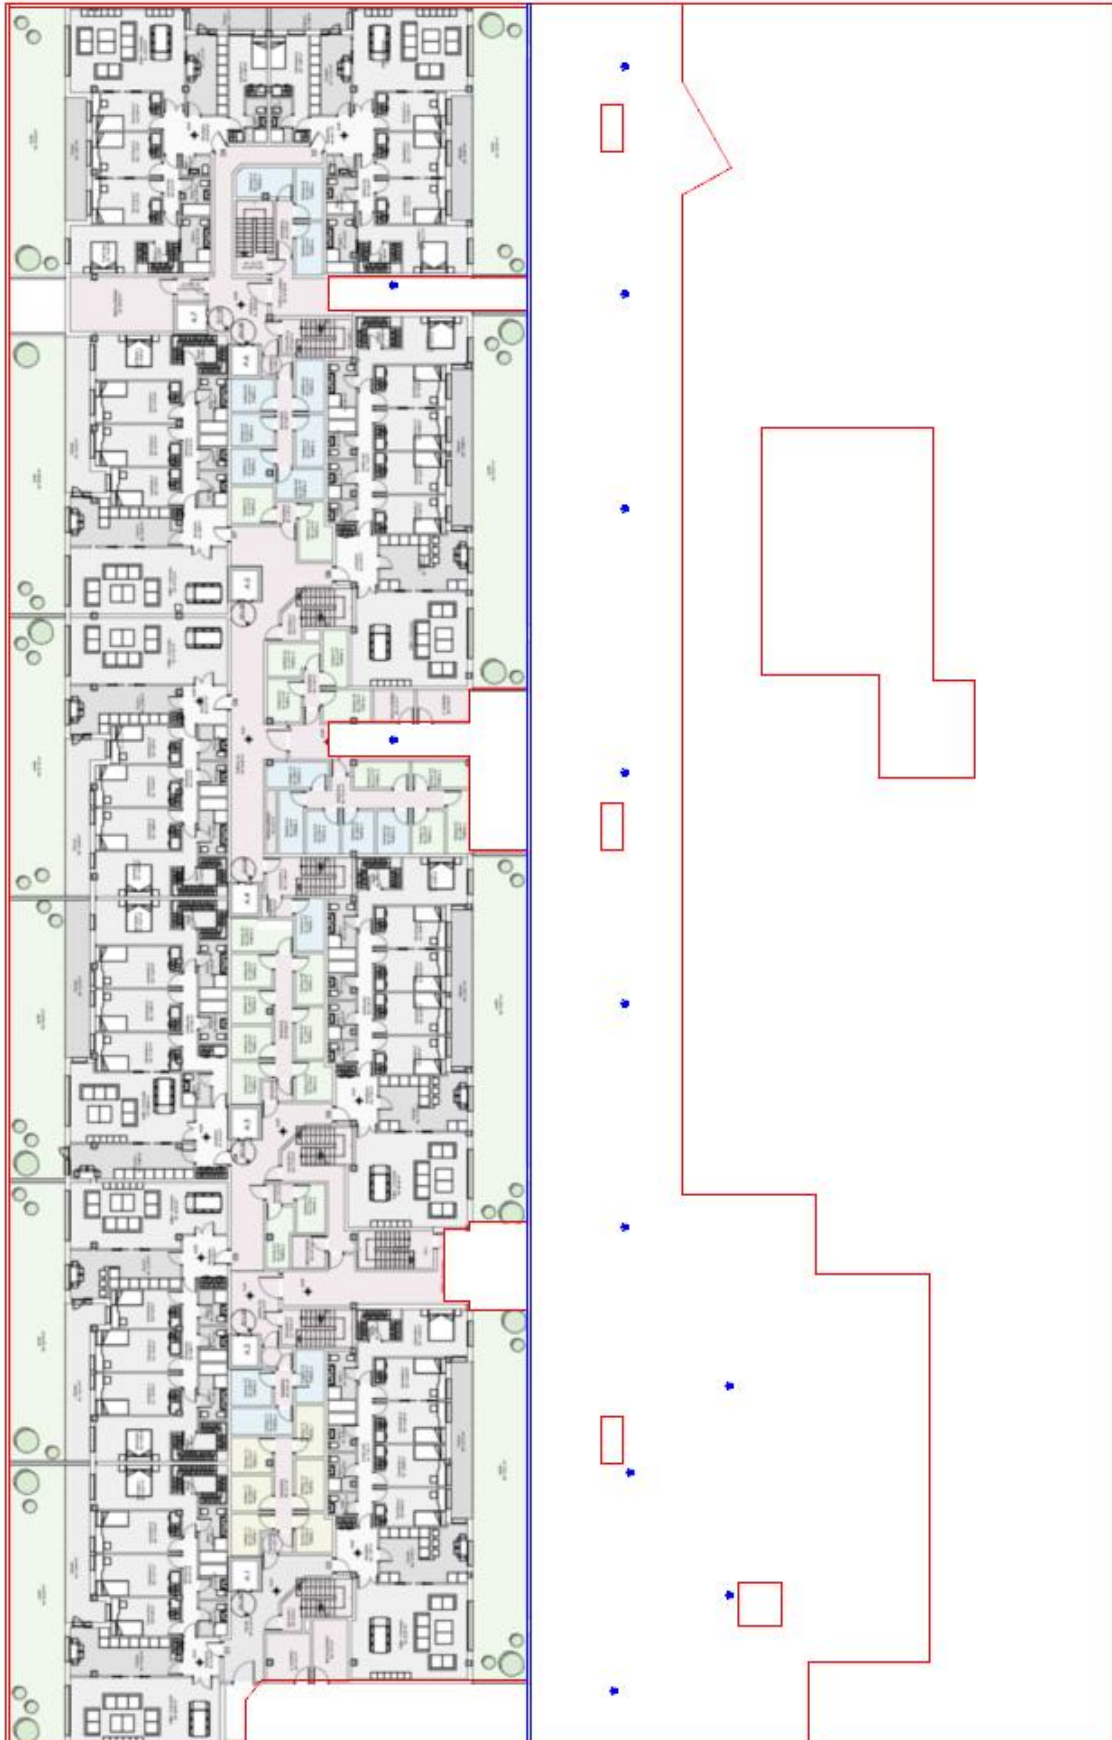
En primer lugar, se han identificado los puntos de sumidero (azul) existentes en la urbanización y los contornos (rojo).

Urbanización

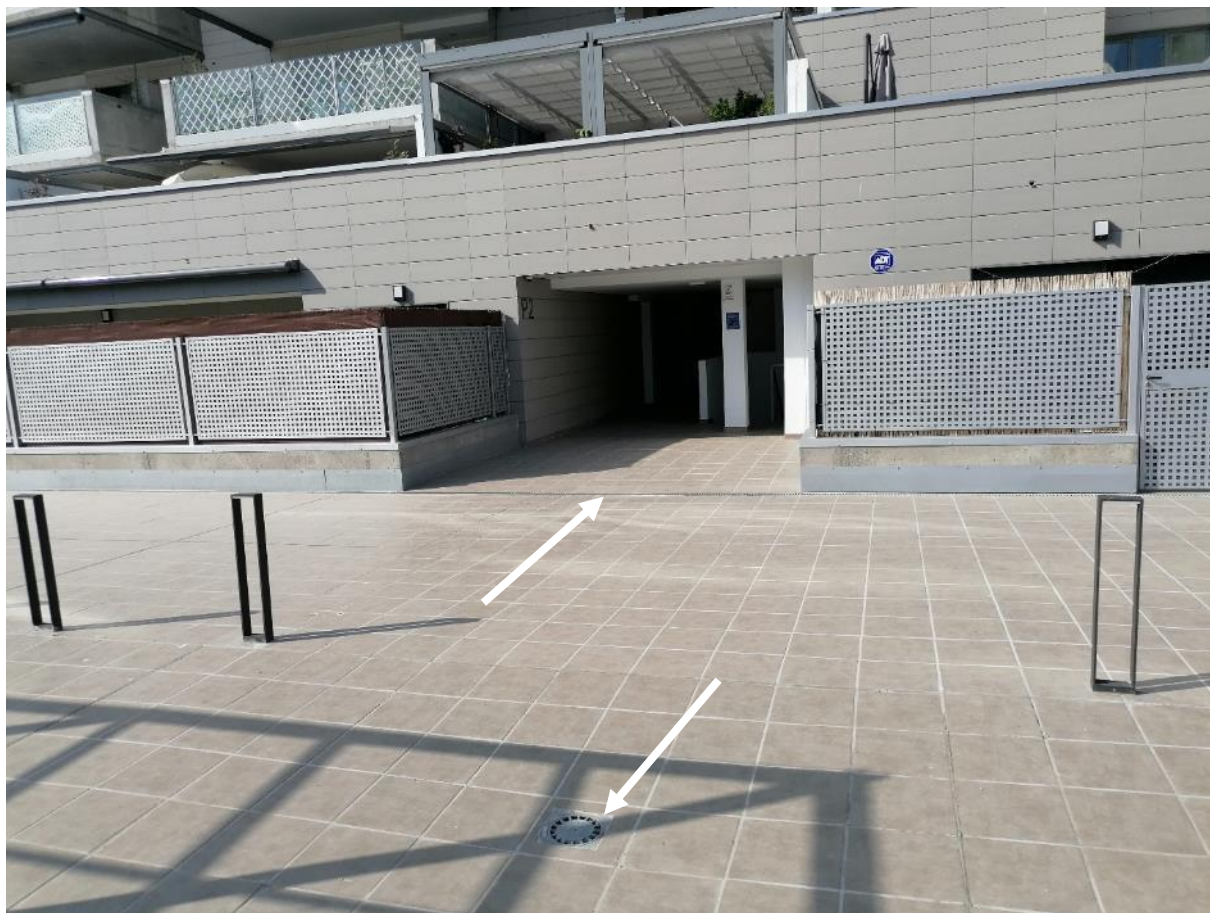
Sumideros lineal y puntual

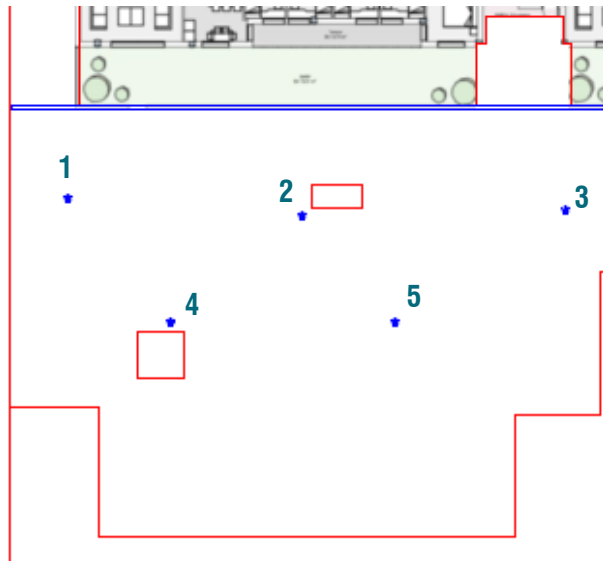
Si superponemos los sumideros identificados en la superficie de la urbanización con la red colgada del sótano, podemos identificar que no coinciden en un punto.

Sumideros en planta urbanización

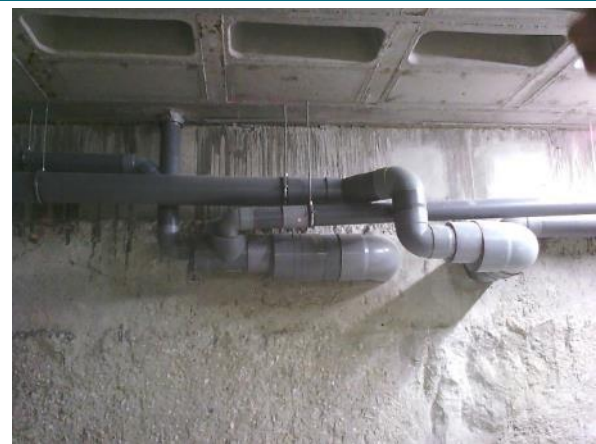
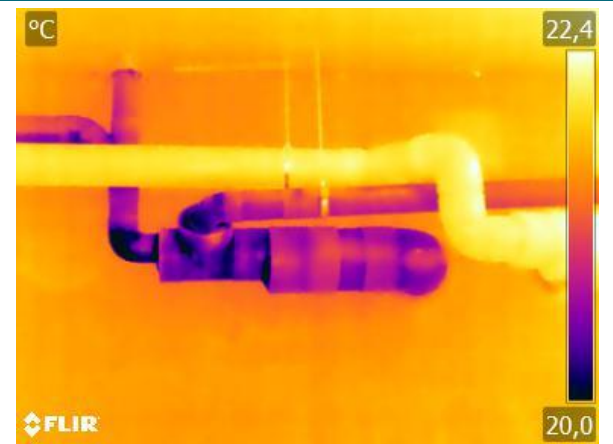
Redes de pluviales

También se ha podido identificar lo sucias que están las redes de pluviales y que debido al uso limpio al que están destinadas y la edad de la edificación, deberían estar completamente limpias.

Suciedad acumulada en el interior de los tubos

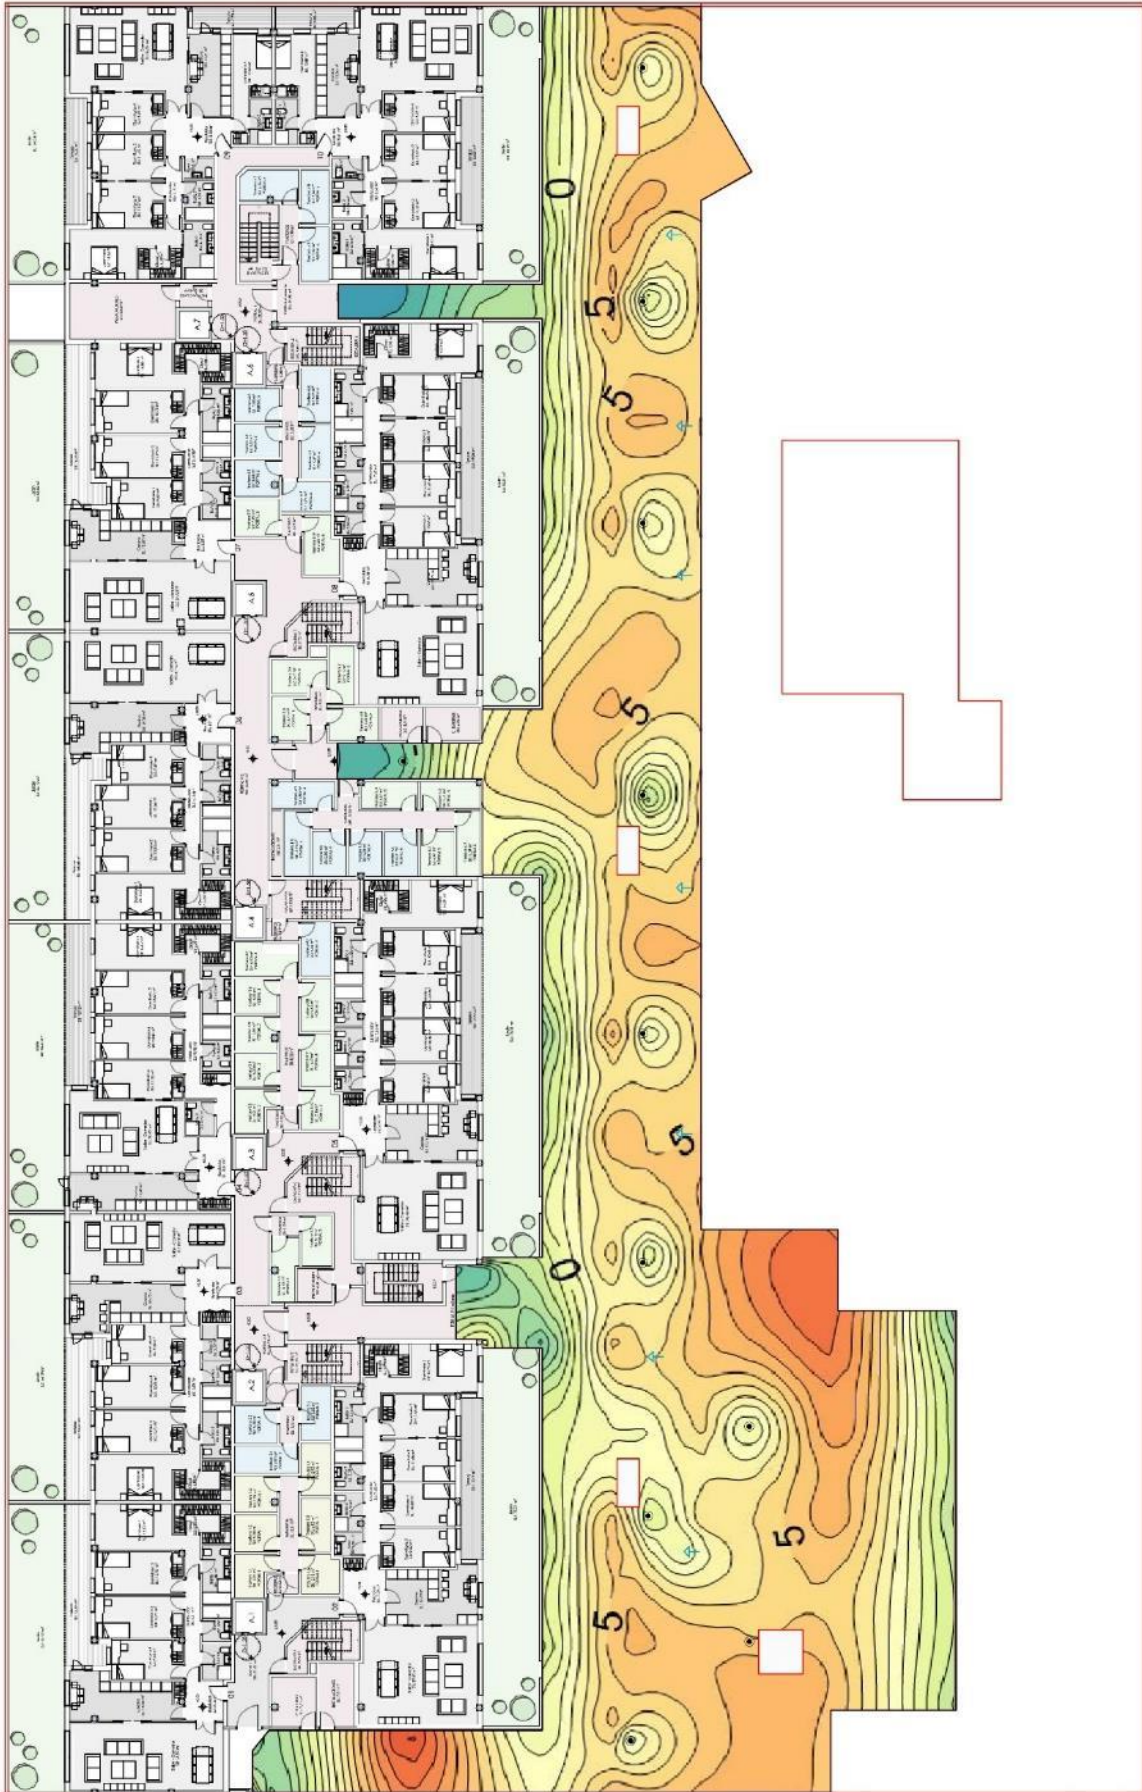
Nivelación de la urbanización

Representado como curvas de nivel de un plano topográfico, las partes más marrones representan las zonas altas, las azules son las zonas más bajas.

En la mayoría de los casos coinciden los puntos más bajos con los sumideros o con desagüe libre al jardín.

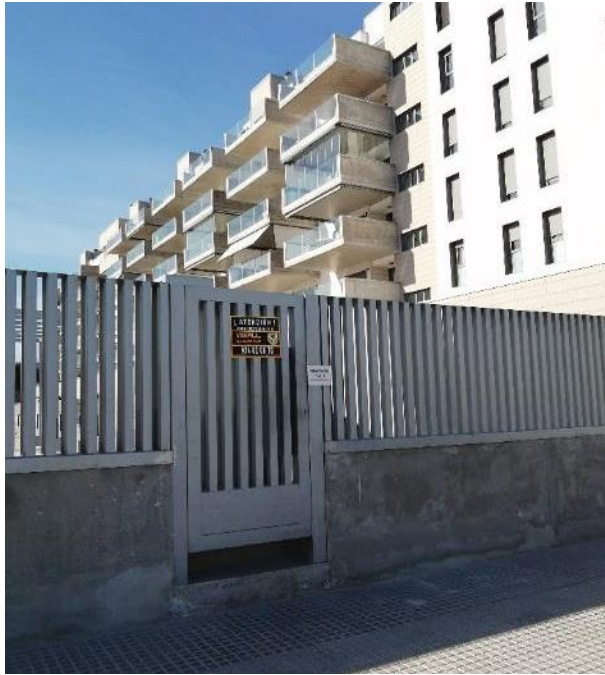
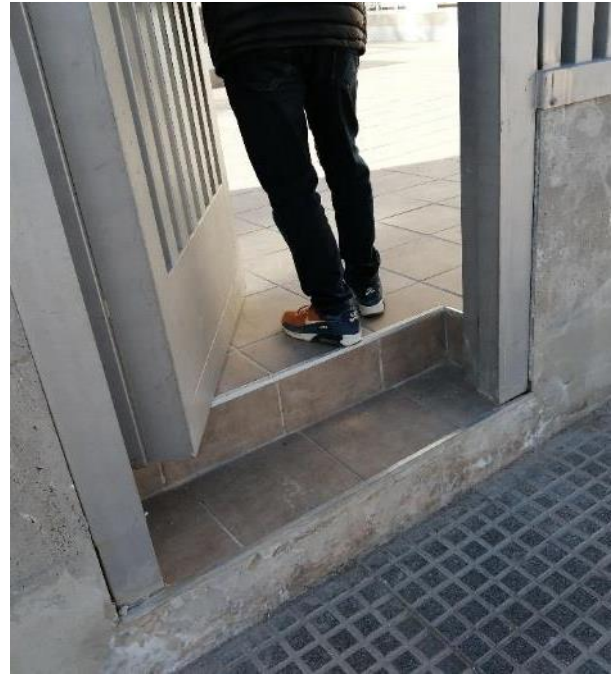
- Eliminar peldaño en el acceso al edificio. DBSUA1 y eliminar o dividir en 3 los peldaños de acceso por la puerta de la playa.
- El acceso al recinto desde la calle Jesús Corchón se produce por una puerta peatonal que presenta 2 peldaños en sentido ascendente hacia el interior del recinto.
- Cumplimiento de accesibilidad de la "Puerta del mar" y ajuste adecuado para que cierre (actualmente el desplome de la verja lo impide).
