**C.P. VALDEMORO UNIFAMILIARES**  
**Módulo B: C/ María Curie, 59-61**

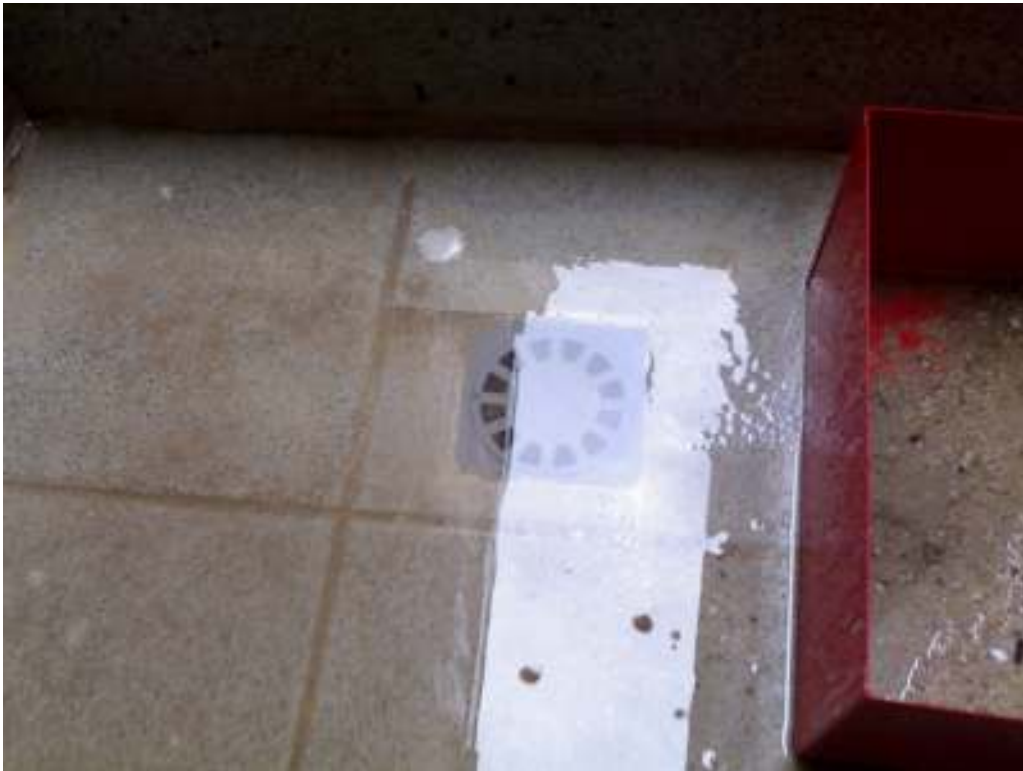
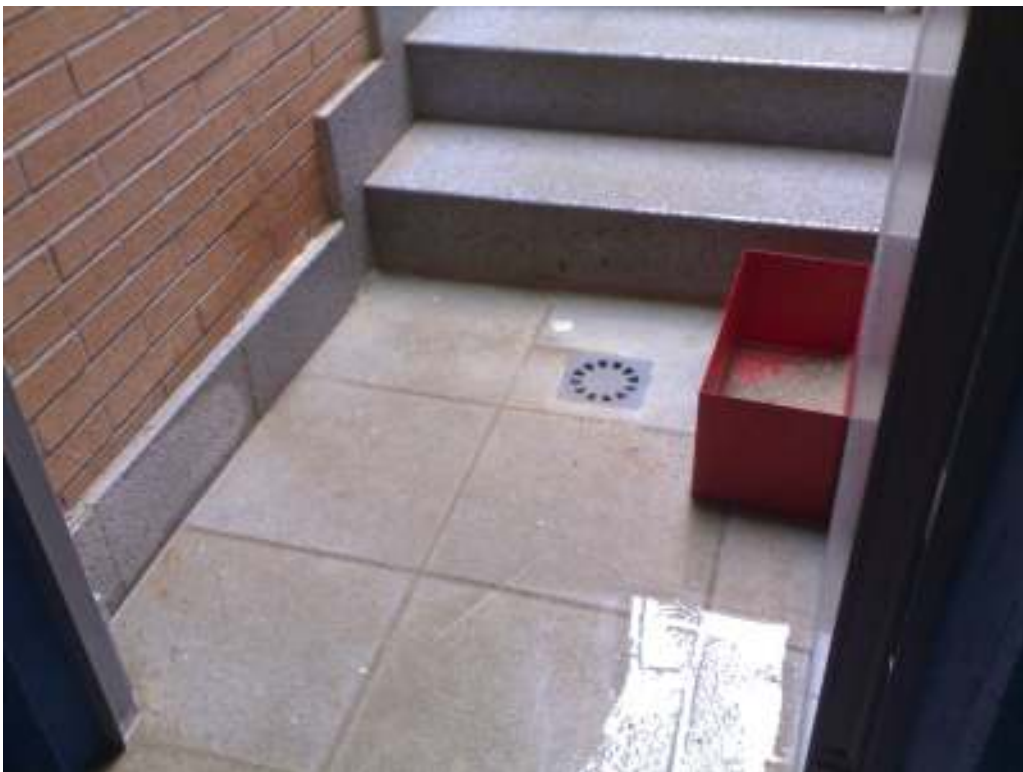
El desagüe situado al final de las escaleras de acceso peatonal al garaje más próximas a María Curie, no traga, generando charco en garaje.

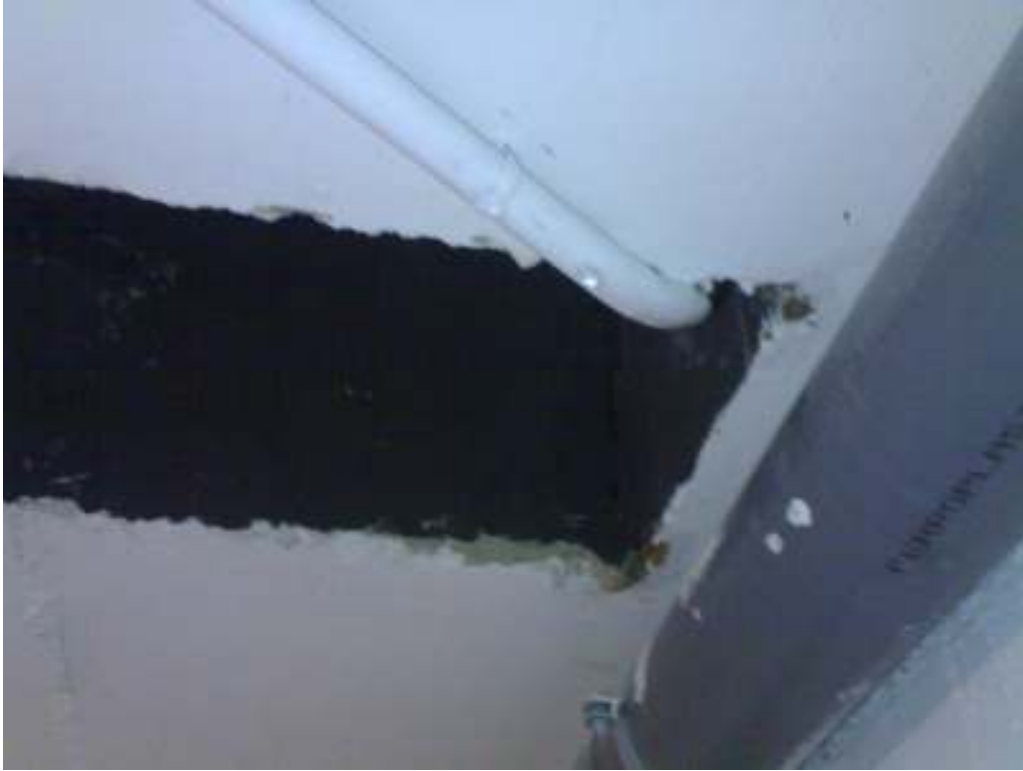
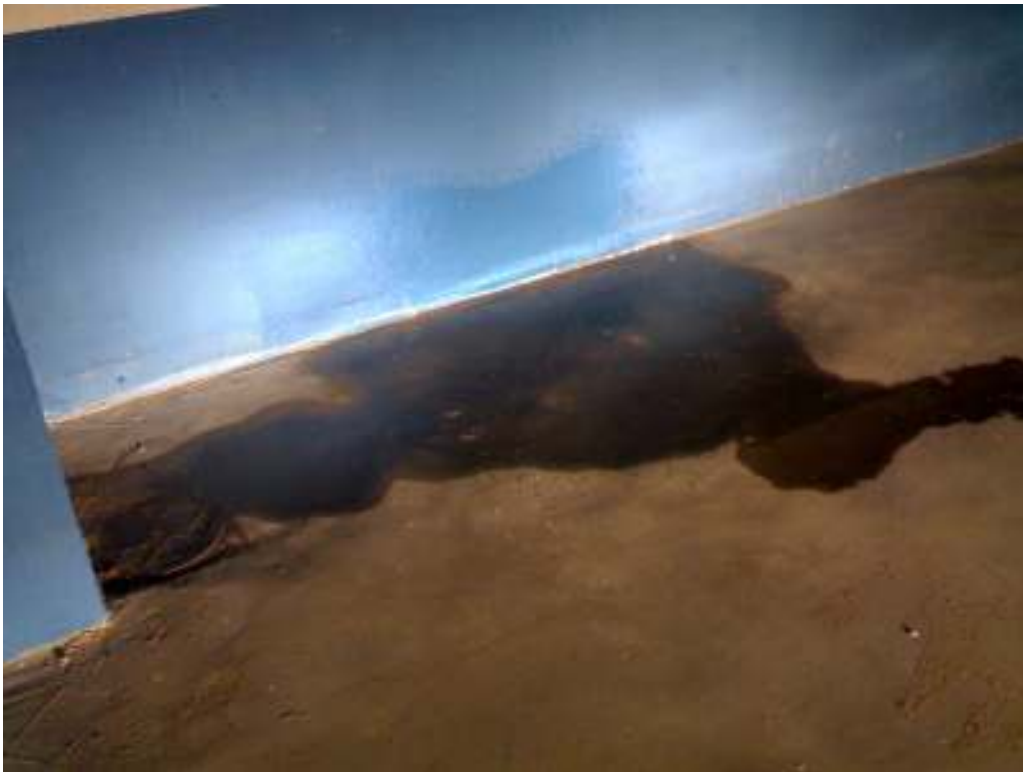
De vez en cuando, corre agua alrededor del tubo blanco en techo, junto a rejilla ventilación frente al 59-8 (final del pasillo), generando charco de agua en el garaje.

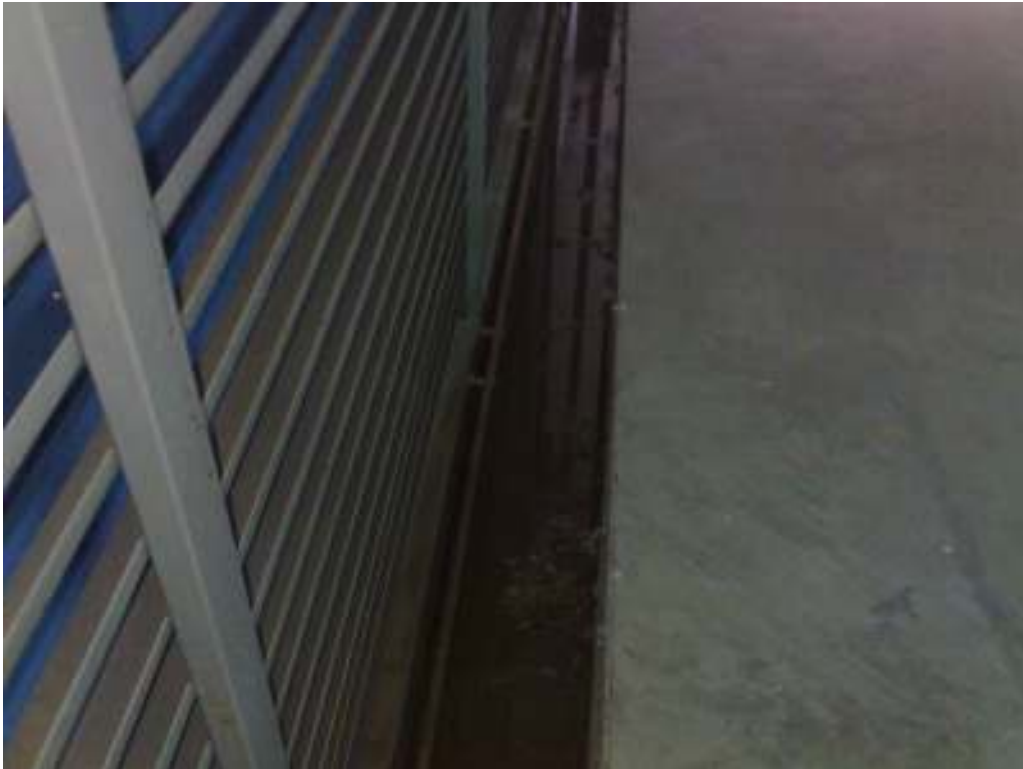
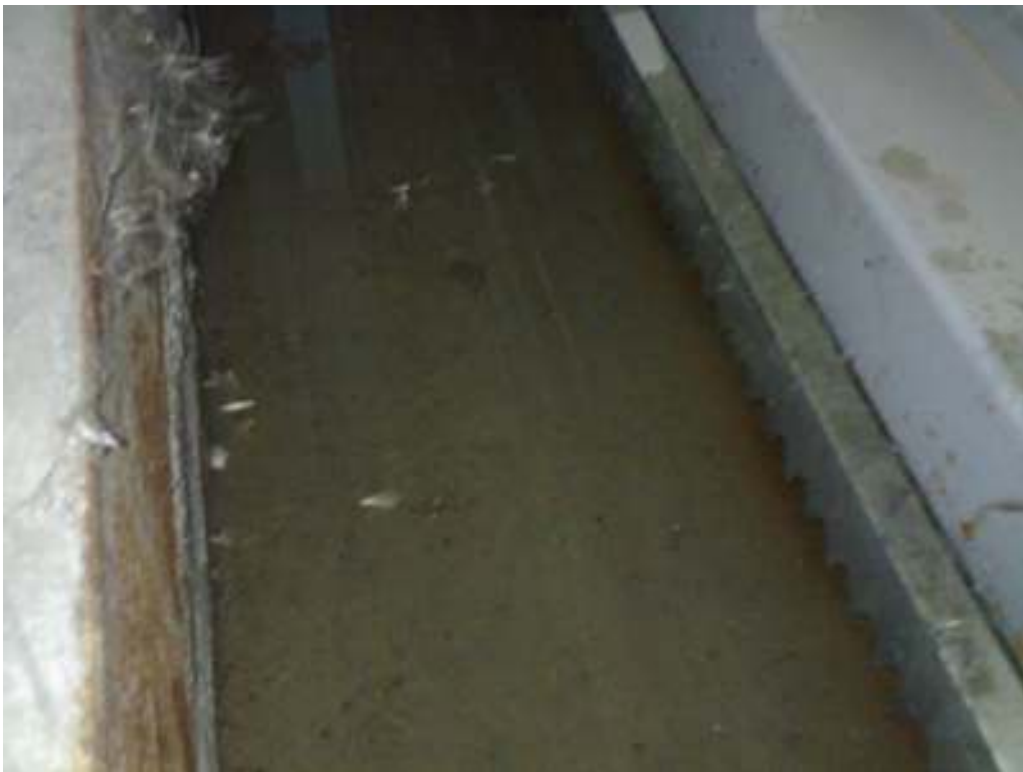
Cuando llueve se acumulan 2-3 dedos de agua en el hueco habilitado para el carril de apertura de la puerta inferior del garaje
