## **176 VPPB EN MANZANA 15, PLAN PARCIAL 5 "POZA DEL AGUA"**

### **CONSTRUCTORA: OGENSA**

#### **Información del estado de obra 22 de marzo de 2011**

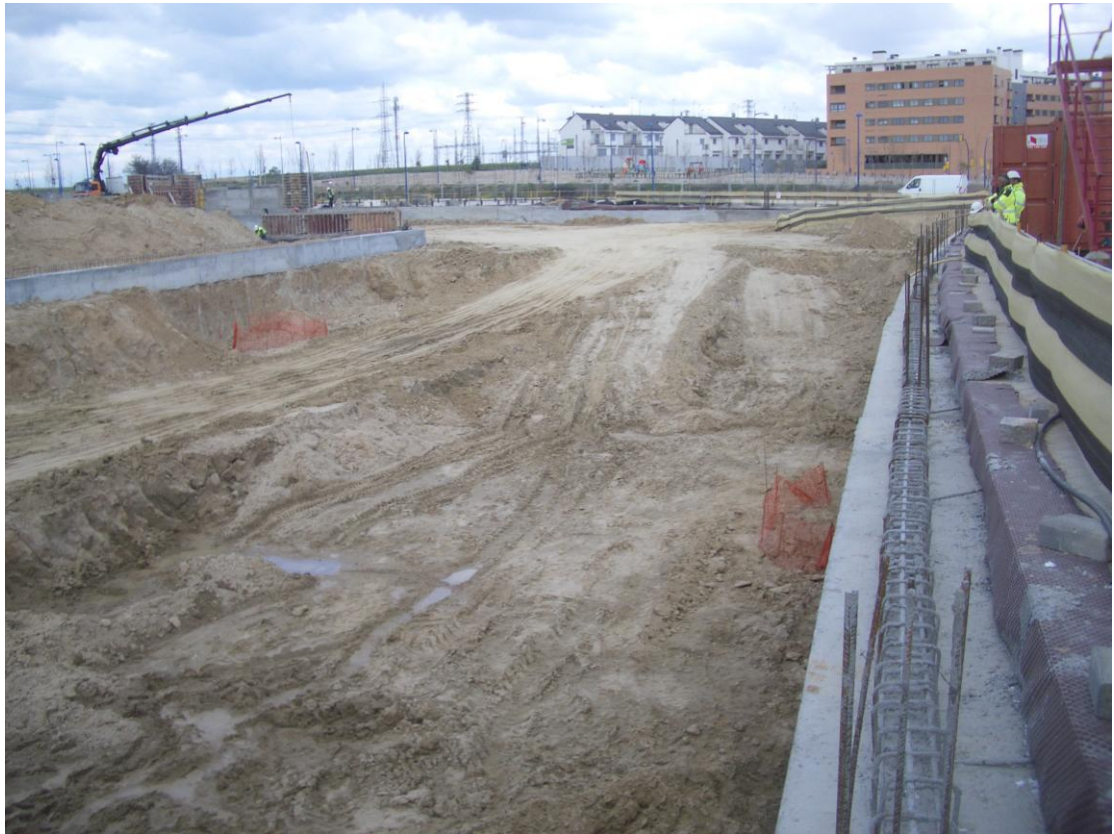
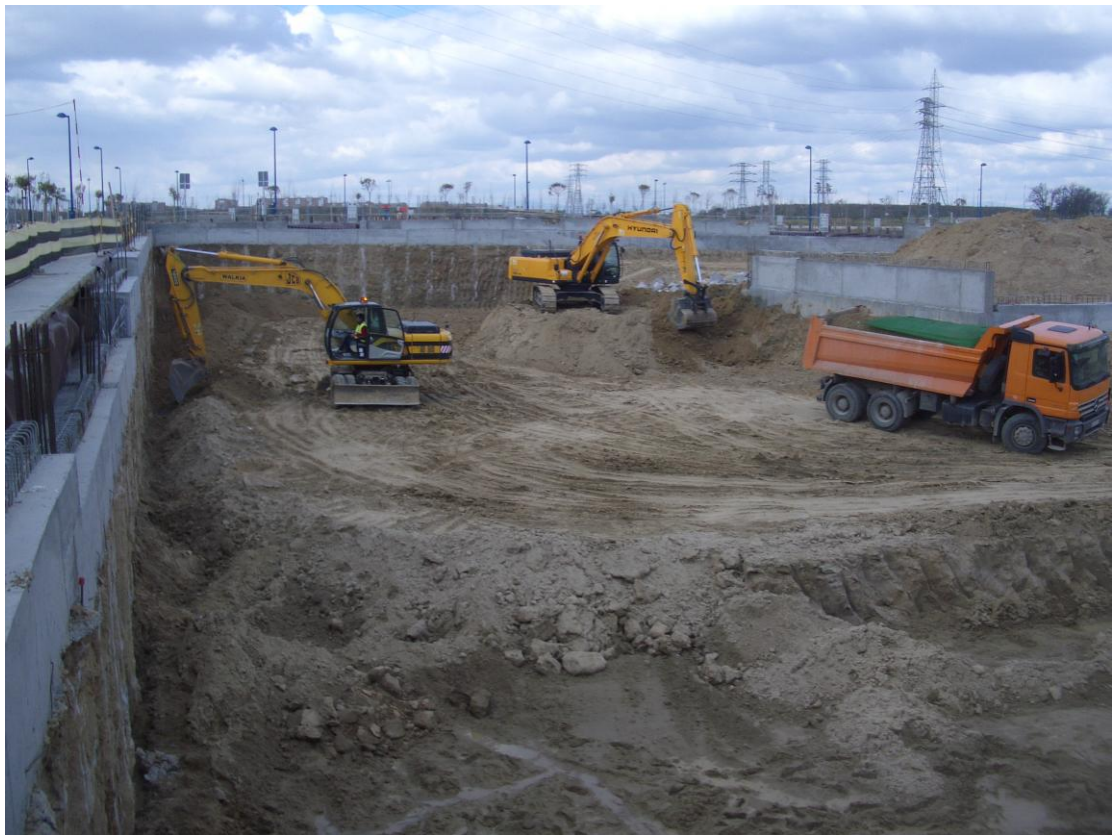
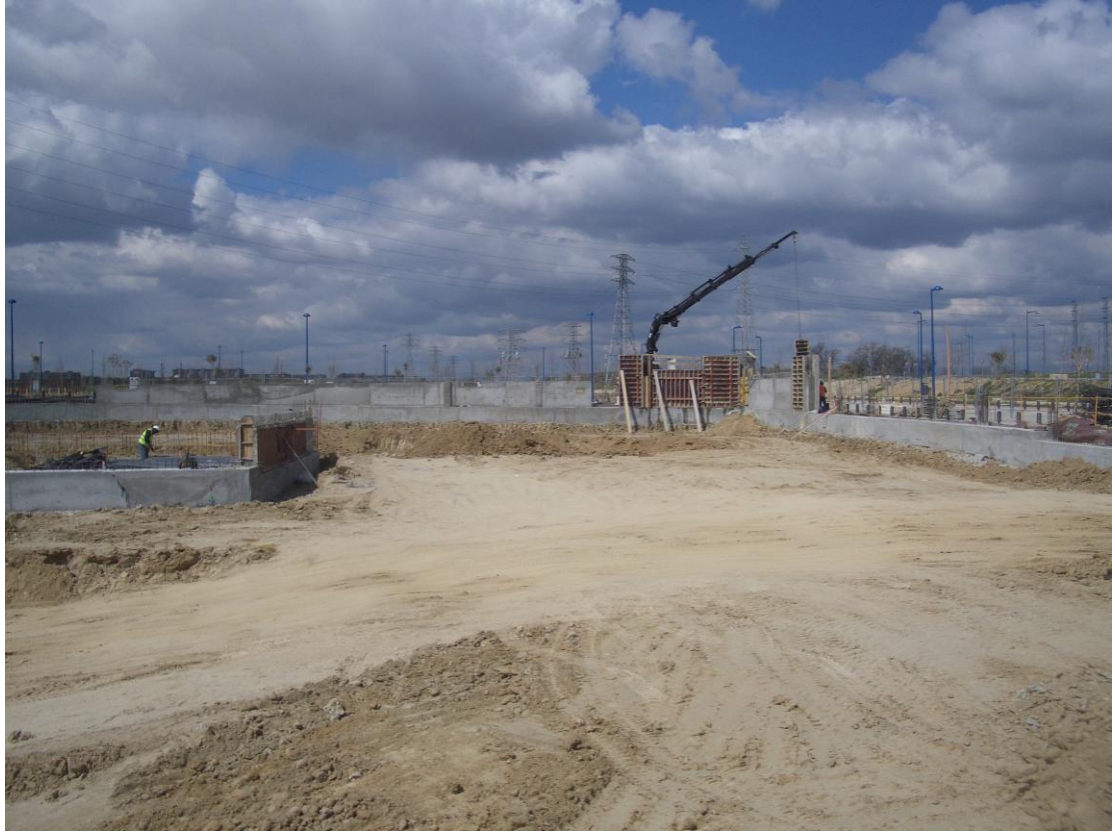
#### **FOTOGRAFIAS**

Las contenciones de tierras de sótanos tanto en el perímetro exterior de la parcela como el interior fueron realizados mediante pilotaje. Se han terminado las vigas de atado de las cabezas de los pilotes, en las que se han dejado las armaduras de espera de los pilares de planta baja.

Se ha iniciado sobre la viga de coronación de pilotes del perímetro exterior, el muro sobre rasante para apoyo de forjado de planta baja.

Los trabajos han avanzado según lo previsto con una pequeña dificultad consecuencia de las lluvias intermitentes que venimos teniendo desde el inicio de obra. En pocos días se llegara con la excavación al nivel de cimentación de garajes y se iniciarán estos trabajos.
